敦賀発電所 2 号機の定期検査状況について

(非常用ディーゼル発電機シリンダ冷却水ポンプの軸の曲がりに対する原因と対策)

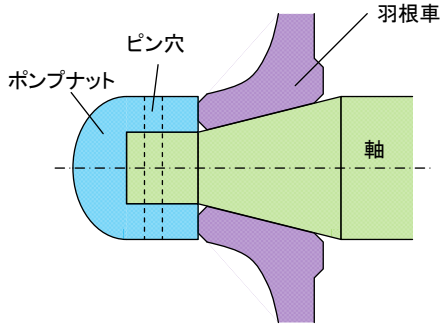
羽根車の正常な取り付け状態

正常な状態

- ・軸と羽根車、キーを新品に取り替える。羽根車を軸に取り付ける際は、羽根車の締め付け力を管理するとともに羽根車とマウスリングの隙間等を計測し、軸に対し羽根車が傾いていないことを確認する。
- ・施工会社が現場工事において初めて部品の交換や分解点検を行う場合には、機器の製造メーカーへ確認した具体的な手順を工事要領書に記載するよう社内規程に反映する。

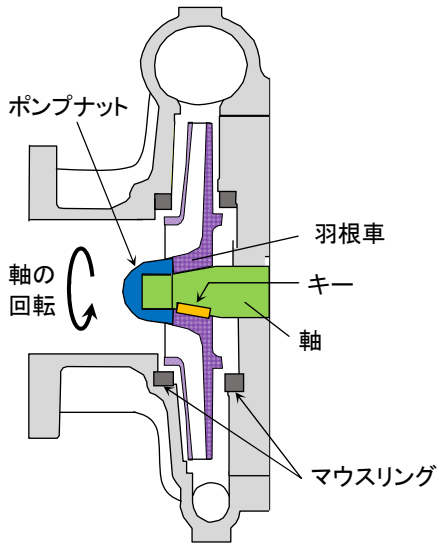
ポンプ運転中の状態

・羽根車とマウスリングの隙間が確保されており、接触することはない。

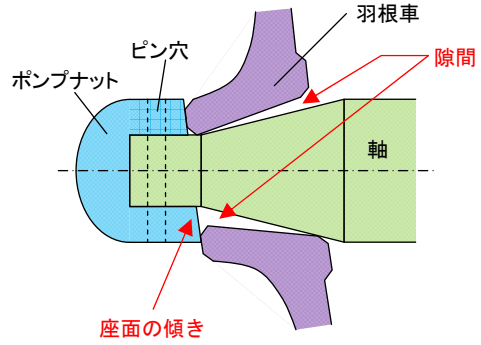
今回の羽根車の取り付け状態

- ・ 作業状況の調査結果から、羽根車を過大な力で押し込んだ可能性があることが分かったため、模擬試験を行った結果、羽根車の軸穴の内径が拡大することが確認された。この状態で羽根車を軸に嵌めた場合、羽根車と軸に僅かな隙間が生じることが分かった。
- ・ また、ポンプナットを削った際の状態を確認した結果、座面が傾いた状態で加工された可能性があることが分かった。
- ・ これらの結果から、羽根車と軸に隙間がある状態で傾いたポンプナットを締め込んだため、羽根車が軸に対して僅かに傾いた状態で取り付けられたものと推定された。

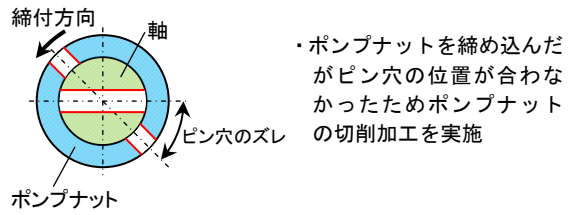
羽根車を最初に取り付けた際の状態

- ・ このため、ロックピン取付け穴の位置を合わせるため、羽根車を一旦取外し、ポンプナットの座面を削って位置調整を行った上で最終的な組み立てが行われていた。
- ・ 組み立て管理に関して、日本原電と施工会社は、新旧の羽根車が同一仕様品であることから、羽根車を交換する際のロックピン用の穴の位置合わせの手順の確認を行わなかった。

・ポンプナットを締め込んだがピン穴の位置が合わなかったためポンプナットの切削加工を実施

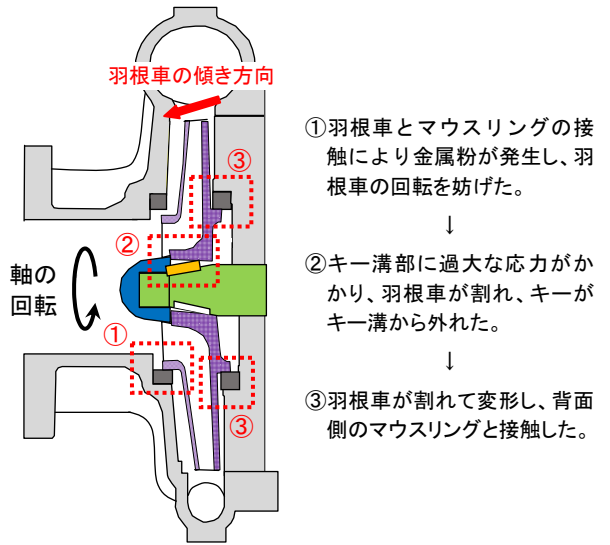
ポンプ運転中の状態(羽根車に割れが発生)

- ・ ディーゼル機関運転時には当該系統の水温が上昇し、羽根車およびマウスリングが熱膨張することから、羽根車が軸に対して僅かに傾いた状態では両者が接触する可能性があることが分かった。
- ・ 接触により金属粉が発生し、ポンプ運転に伴う摺動により羽根車の回転が妨げられたものと推定された。
- ・ この時、羽根車に過大な応力がかかりキー溝部が割れ、キーが外れてポンプナットに接触し、ポンプナットの回転を妨げロックピンが折損した。
- ・ このため、軸の回転に伴いポンプナットが締めまり、軸と羽根車の間にキーが押し込まれて軸に過大な応力がかかったものと推定された。

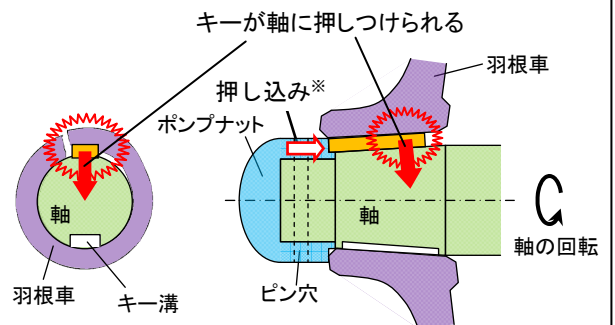
ポンプ運転中の状態(軸に曲がりが発生)

- ・ 今定期検査の分解点検において羽根車が軸に対して僅かに傾いた状態で取り付けられたため、試運転時にポンプが回転した際に羽根車とマウスリングが接触して金属粉が発生し回転が妨げられ、羽根車のキー溝部に過大な応力がかかり、羽根車が割れた。
- ・ この時、キーが外れ回転する軸と羽根車の間に押し込まれ、軸に過大な応力がかかり曲がったものと推定された。
- ・ 羽根車が傾いた状態で取り付けられた原因については、新旧の羽根車が同一仕様品であることから、羽根車を交換する際の具体的な作業手順の確認を行わなかったためであった。

※：外れたキーがポンプナットに接触した際にロックピンが折損し、軸が回転するとポンプナットが締まるため
