令和7年5月20日  
原子力安全対策課  
(07-05)  
<15時資料配布>

美浜発電所3号機の原子炉起動および調整運転の開始について  
(第28回定期検査)

美浜発電所 3 号機 第28回定期検査の作業工程

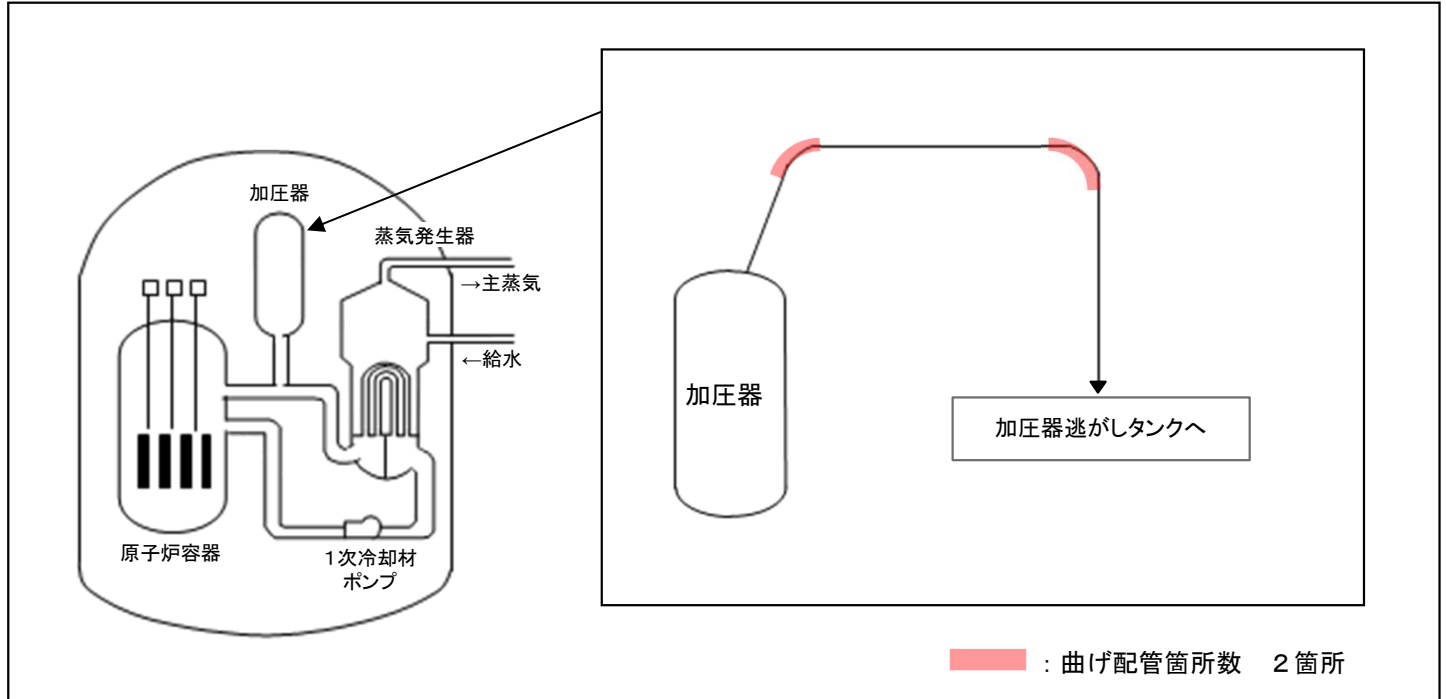
# 図-1 1次系配管(加圧器逃がしライン)取替工事

1次冷却材系統につながる配管のうち、曲げ金型で芯金※を使用し加工した配管を、改良した曲げ金型で芯金を使用せずに加工した配管等に取り替えた。これは、国外の沸騰水型原子炉(BWR)プラントにおいて、芯金を使用して加工した配管の内面で応力腐食割れが発生した事象を踏まえ、予防保全として取り替えたものである。

1次冷却材系統につながる配管のうち、曲げ金型で芯金\*を使用し加工した配管を、改良した曲げ金型で芯金を使用せずに加工した配管等に取り替えた。これは、国外の沸騰水型原子炉(BWR)プラントにおいて、芯金を使用して加工した配管の内面で応力腐食割れが発生した事象を踏まえ、予防保全として取り替えるものである。

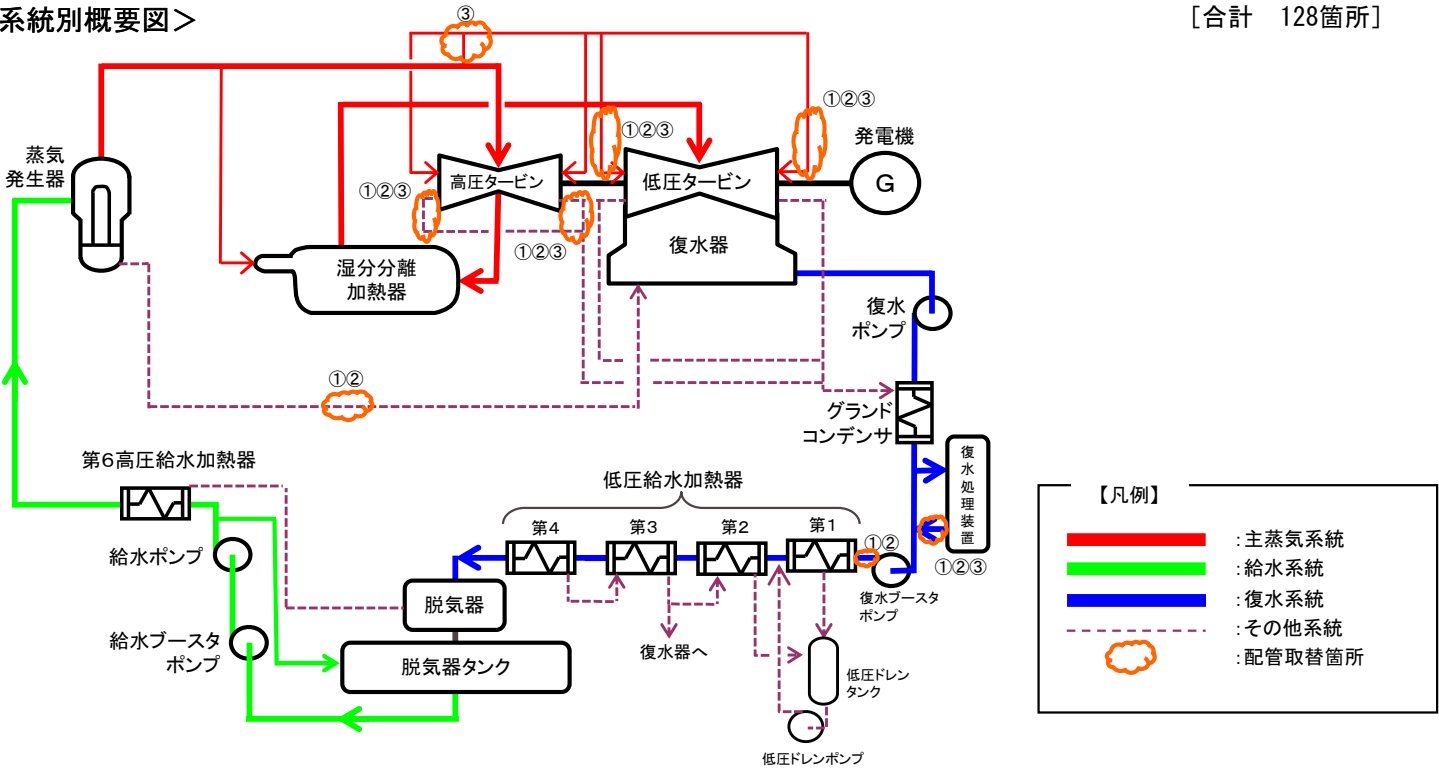
図－2 2次系配管の保全対策

関西電力㈱の定めた「2次系配管肉厚の管理指針」に基づき、2次系配管の282箇所(主要点検部位:224箇所、その他部位:58箇所)について超音波検査(肉厚測定)を実施した。また、32箇所については、内面目視点検を実施した。その結果、必要最小厚さを下回っている箇所および次回定期検査までに必要最小厚さを下回る可能性があるとして評価された箇所はなかった。

合計314箇所について超音波検査（肉厚測定）等を実施した。  
その結果、必要最小厚さを下回っている箇所、および次回定期検査までに必要最小厚さを下回る可能性があるとして評価された箇所はなかった。

作業性を勘案した部位 43 箇所、今後の保守性を考慮した部位 76 箇所、合計 128 箇所を耐食性に優れたステンレス鋼または低合金鋼の配管に取り替えた。

合計128箇所について配管の取替えを実施した。
