令和7年7月23日
原子力安全対策課
(07-18)
<16時記者発表>

高浜発電所4号機の定期検査状況について (蒸気発生器伝熱管の渦流探傷検査結果等)

高浜発電所4号機のSG伝熱管のECT結果

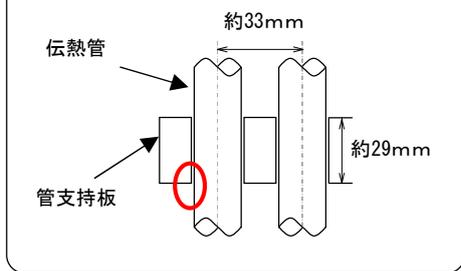
第5および第7管支持板部
信号指示箇所拡大断面図

その結果、C-SGの伝熱管2本について、いずれも管支持板部付近に外面(2次側)からの減肉とみられる有意な信号指示^{※3}が認められた。また、A-SGの伝熱管1本およびC-SGの伝熱管1本の高温側管板上部に内面(1次側)からの割れとみられる有意な信号指示が認められた。

伝熱管の外面減肉については、平成30年以降、高浜発電所3号機および4号機の定期検査においても同様の事例が発生しており、原因はスケール^{※4}による摩耗減肉と推定している。

<第5管支持板部>
有意な信号
指示管
(X76-Y5)

<第7管支持板部>
有意な信号
指示管
(X57-Y23)

なお、有意な信号指示が認められた伝熱管4本については、高温側および低温側管板部で施栓し、使用しないこととする。

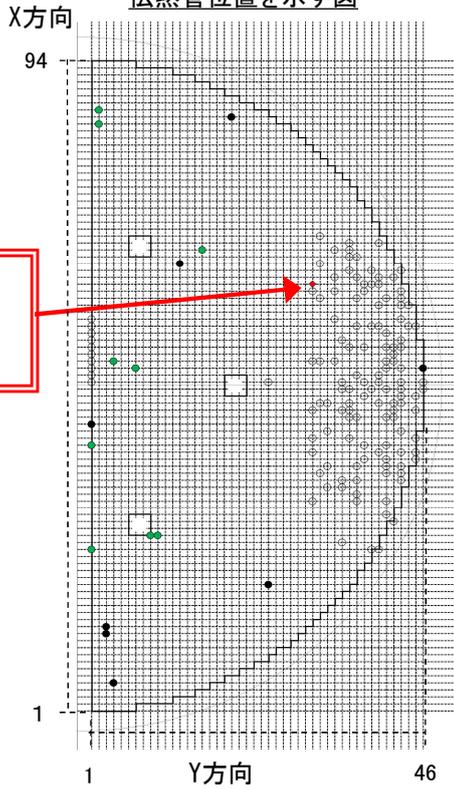
**A-SG(高温側)上部から見た
伝熱管位置を示す図**

また、伝熱管の内面割れについては、これまでも類似箇所に同様の事例が発生しており、原因は応力腐食割れによるものと推定している。このため、過去の調査結果の確認や運転履歴の調査の実施を予定している。

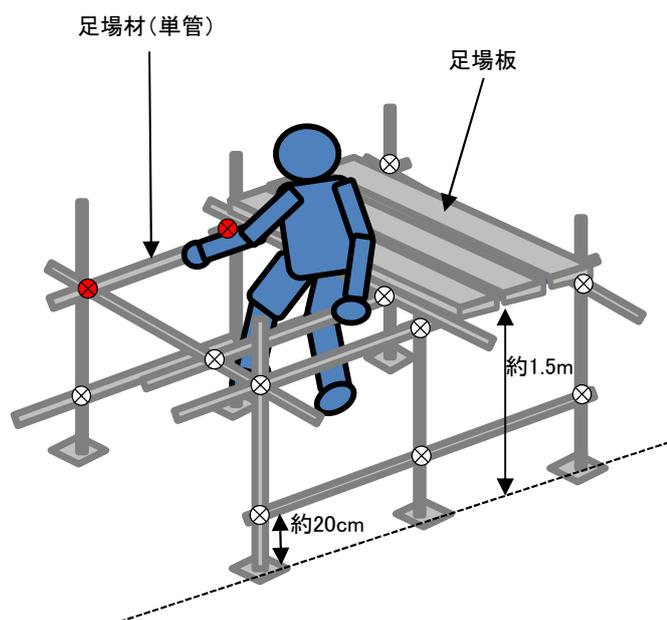
<転倒前>

原子炉補助建屋（管理区域内）において、7月21日11時00分頃、Aほう酸タンク※内に設置していた足場の解体作業中の作業員が、高さ約1.5mの足場板に腰かけ、タンク床面に降りようとした際、右手で掴んでいた足場材（単管）の接続金物が緩んでいたため単管が外れ、体勢を崩し前かがみで転倒した。

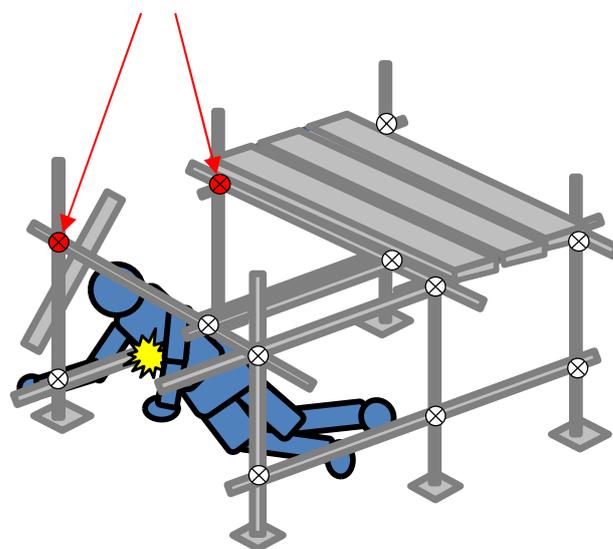
<転倒後>

その際、右脇腹を打ち付けたが、特に痛みを感じなかったため作業を継続していた。しかし、翌日7月22日に右脇腹に痛みを感じたことから病院で診察を受けた結果、約1～2週間の入院加療を要すると診断された。

右手で掴んでいた足場材(単管)の接続金物が解体のため緩んでいたことから足場材(単管)が外れた。

今後、原因について調査を行う。
