令和 7 年 9 月 1 日  
原子力安全対策課  
( 0 7 - 2 2 )  
<15 時記者発表>

## 高浜発電所 4 号機の定期検査状況について (蒸気発生器伝熱管の損傷に関する原子炉施設故障等報告書の提出)

## 高浜発電所4号機のECT信号指示管位置図

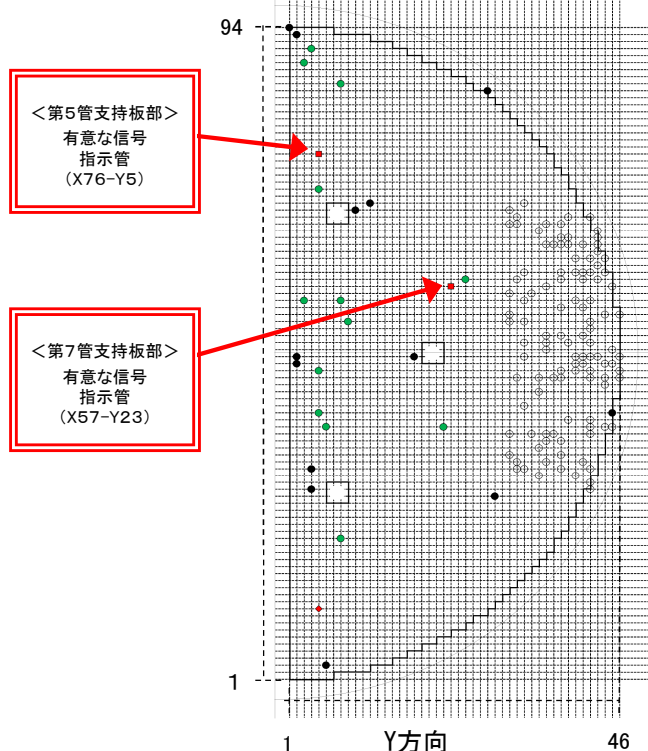
C-SG(高温側)上部から見た伝熱管位置を示す図

その結果、C-SG の伝熱管 2 本について、いずれも管支持板部付近に外面（2 次側）からの減肉とみられる有意な信号指示<sup>※3</sup>が認められた。また、A-SG の伝熱管 1 本および C-SG の伝熱管 1 本の高温側管板上部に内面（1 次側）からの割れとみられる有意な信号指示が認められた。

- : 今回外面減肉指示が認められた位置 ( 2本 )
- ◆ : 今回内面に指示が認められた位置 ( 1本 )
- : 既施栓管(外面減肉) ( 13本 )
- : 既施栓管(拡管部応力腐食割れ) ( 13本 )
- : 既施栓管(拡管部応力腐食割れ以外) ( 110本 )

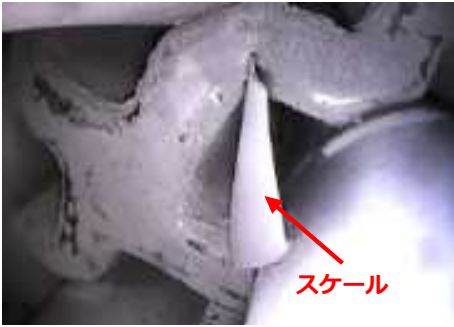
このうち、高浜発電所 4 号機の第 23 回定期検査（令和 2 年 10 月～令和 3 年 4 月）では、減肉箇所に付着物を確認している。詳細調査の結果、この付着物は、プラント運転に伴い SG 伝熱管表面に生成されたスケール<sup>※4</sup>が一部剥離したものであり、密度の高い酸化鉄の層（稠密層）を有することを確認している。

また、伝熱管減肉部と接触していたと想定される部位に、接触痕および光沢を確認し、伝熱管の主成分であるニッケルおよびクロムの成分を検出したことなどから、この付着物が伝熱管をきずつけたものと推定している。

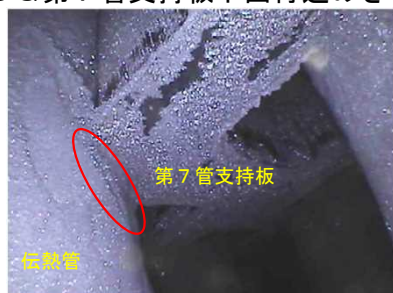
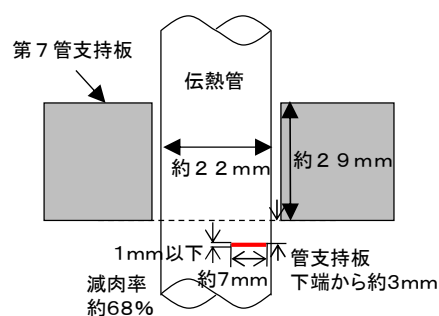
(C-S G 第7管支持板下面付近のきずの状況)

C-SGの管支持板下面付近に信号指示が認められた伝熱管2本について、小型カメラを用いた外観観察を実施した結果、いずれも周方向に摩耗減肉とみられるきずを確認した。

その大きさは、幅約1mm以下、周方向に約2mm、約7mmだった。

なお、きずの周辺にはスケールは認められなかったものの、当該伝熱管周辺の管支持板下面に接触痕を確認した。

伝熱管の外面減肉が認められた原因は、これまでと同様に過去に 2 次系給水系統から S G 器内に持ち込まれた鉄分により伝熱管表面に生成された稠密なスケールが、プラント起動や運転に伴い一部が剥離し、管支持板下面に留まり、そのスケールに伝熱管が繰り返し接触したことで発生した摩耗減肉と推定した。

有意な信号指示が認められた伝熱管 4 本については、高温側および低温側管板部で施栓し、使用しないこととする。

管板、各管支持板上面に残存するスケールが次の運転サイクル中に伝熱管をきず付けないよう、小型高圧洗浄装置により、S G 器内の洗浄を実施する。

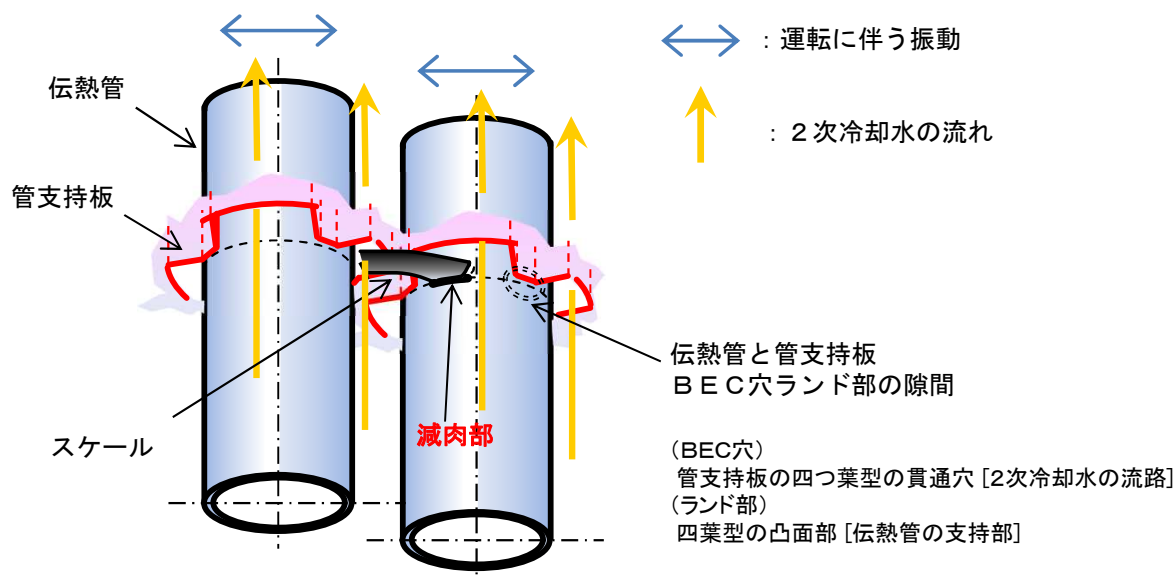
### 管支持板下面での減肉のメカニズム

減肉メカニズムについては、メーカ工場で再現試験等を実施した結果、SG 器内の 2 次冷却水の上昇流により、スケールの形状によっては管支持板下面に押し付けられその場に留まり、伝熱管がプラント運転に伴う振動でスケールと繰り返し接触し、摩耗減肉が発生することを確認している。

過去の原因調査の中で、メーカ工場再現試験等を実施した結果、S G器内の2次冷却水の上昇流により、スケールの形状によっては管支持板下面に押し付けられその場に留まり、伝熱管がプラント運転に伴う振動でスケールと繰り返し接触し、摩擦減肉が発生することを確認。

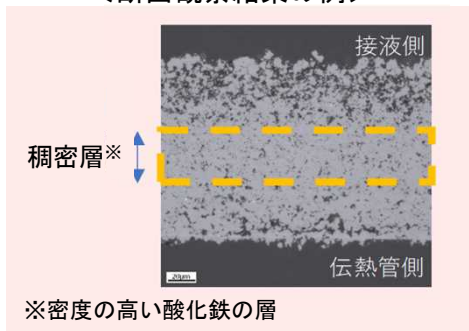
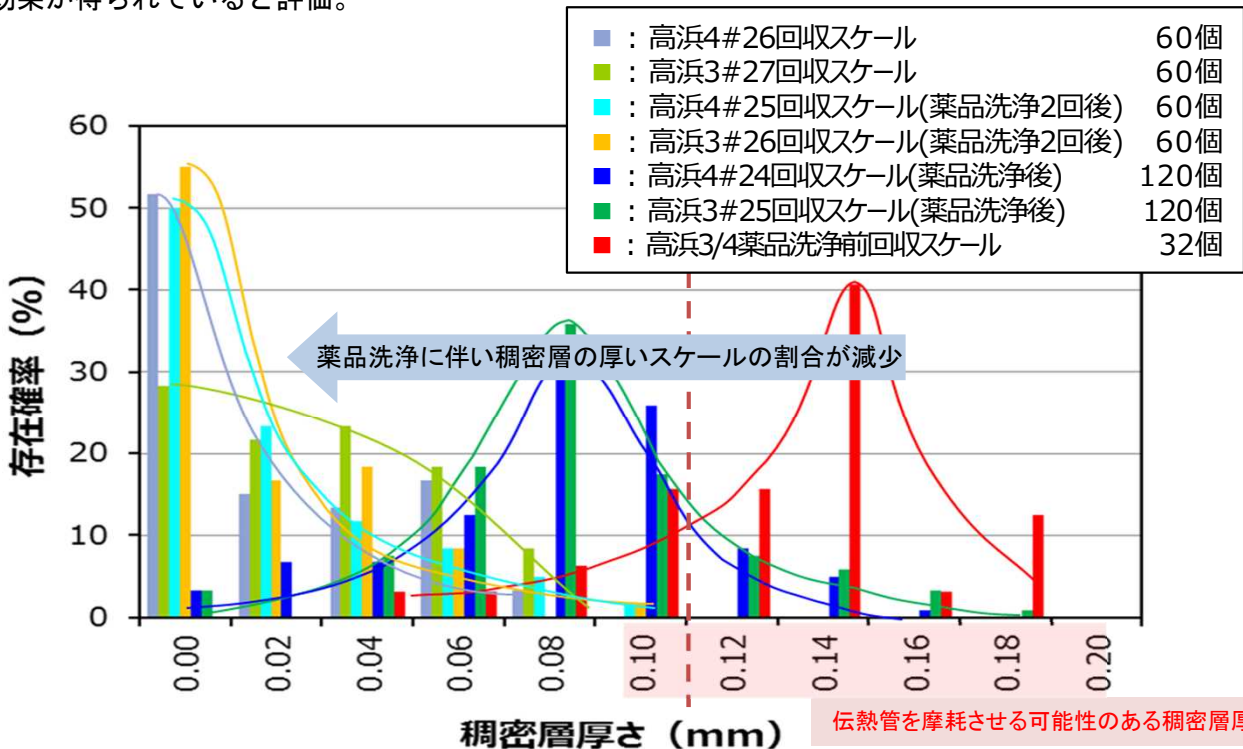
<断面観察結果の例>

第23回定期検査から今回の定期検査(第26回)までのスケールの稠密層厚さを比較した結果、洗浄実施に伴い稠密層が薄くなる傾向を確認。

また、伝熱管を摩耗させる可能性のある稠密層厚さ0.1mm以上のスケールの割合も大きく減少しており、薬品洗浄による脆弱化効果が得られていると評価。

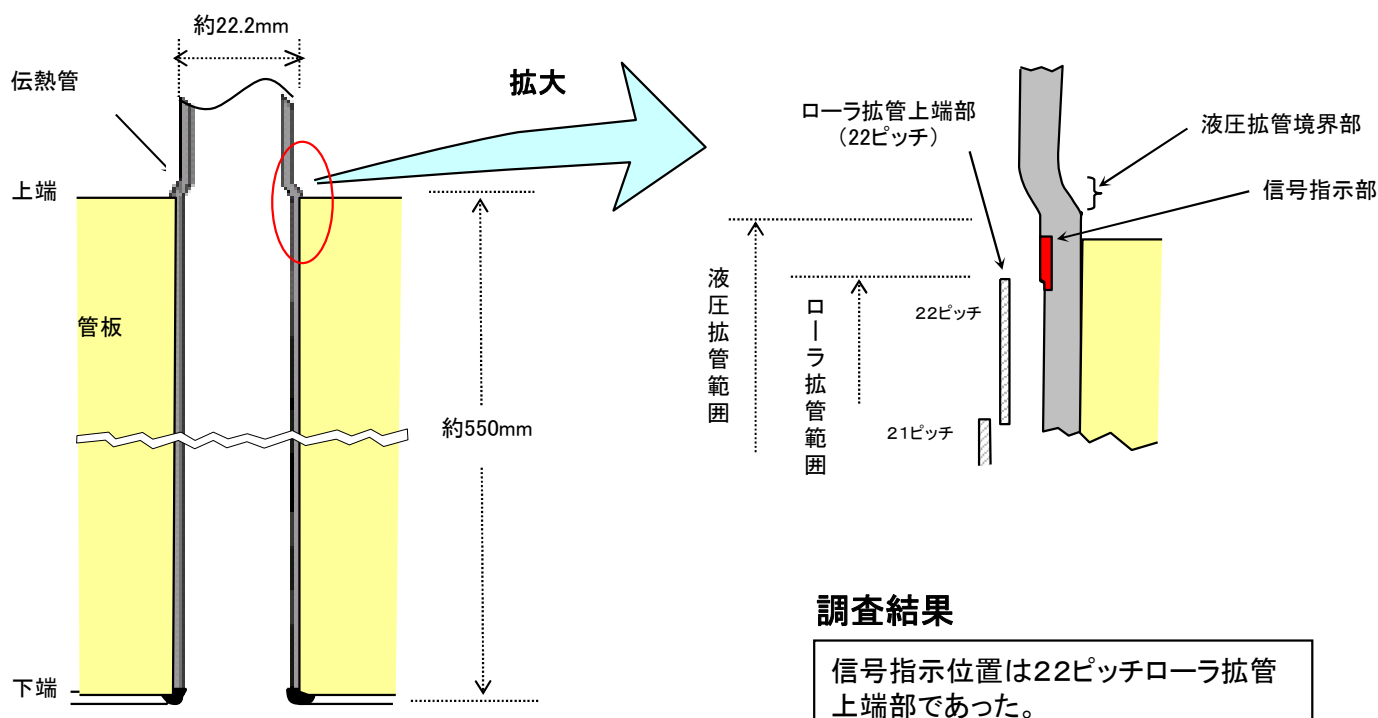
### 信号指示の位置

当該伝熱管については、信号指示の場所が高温側管板部のローラ拡管<sup>※6</sup>上端部付近であり、伝熱管の軸方向に沿った内面きずを示していることから、従来と同様に応力腐食割れと考えられるため、過去の調査結果を確認するとともに、運転履歴を調査した。

原因は、蒸気発生器製造時に伝熱管内面のローラ拡管の際に生じた引張り残留応力と運転時の内圧および温度環境が相まって生じる応力腐食割れ(既往知見)であると推定。
