令和8年5月12日
原子力安全対策課
(08-11)
<15時記者発表>

美浜発電所3号機の原子炉手動停止について (高圧タービン周辺からの蒸気漏れの調査状況)

美浜発電所3号機 高圧タービンからの蒸気漏れに関する調査状況

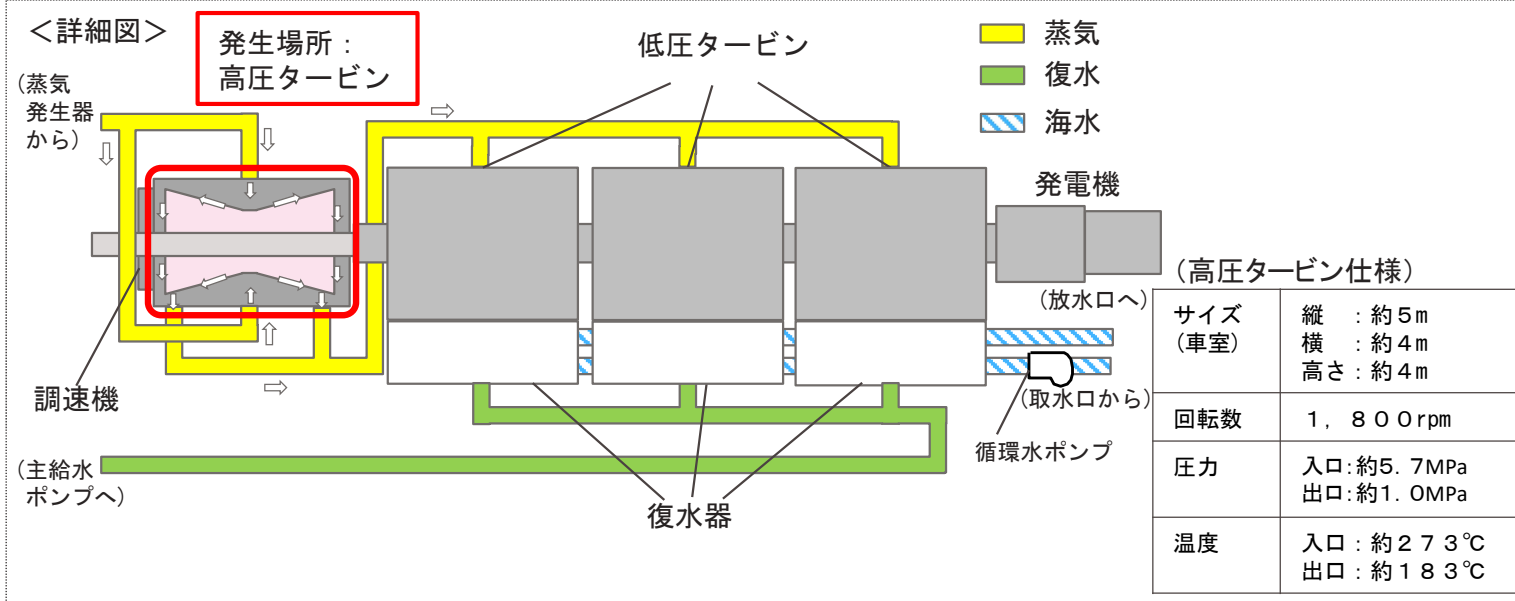
<詳細図>

車室上部を中心に、外面から目視点検を実施した結果、2つある上部車室閉止キャップのうち、調速機側のキャップ(以下、当該閉止キャップ)の母材に縦約1cm、横約8cmの損傷があることを確認した。

美浜発電所3号機は、建設の際に、車室内両側の圧力を均等に保つための配管(均圧管)を設置する設計の高圧タービンを選定したが、高圧タービン排気管で均圧できる配管設計としたことから、不要となった均圧管の接続箇所を上部車室閉止キャップにより閉止していた。

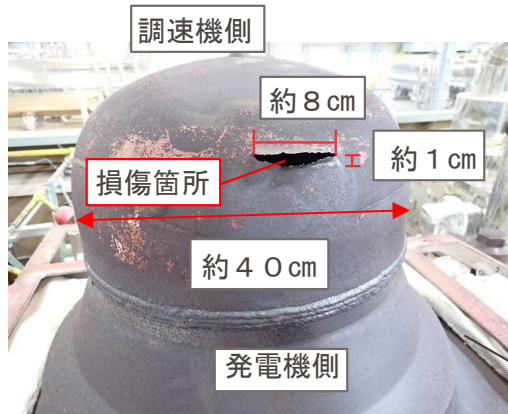
● 調速機側閉止キャップ

当該閉止キャップについて、超音波による肉厚測定を実施した結果、損傷箇所を中心に周辺の厚さよりも薄くなっており、最も薄い箇所は約1mmとなっていた。

当該部を切り出して工場に搬送し、当該閉止キャップの破面観察等の詳細な原因調査を実施する。それらの結果も踏まえ、対策を検討していく。

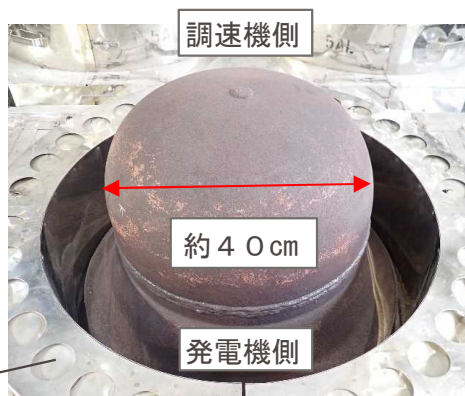
● 発電機側閉止キャップ (参考)

なお、発電機側の上部車室閉止キャップについても肉厚測定を実施した結果、当該閉止キャップと同様に薄くなっている箇所があることを確認した。

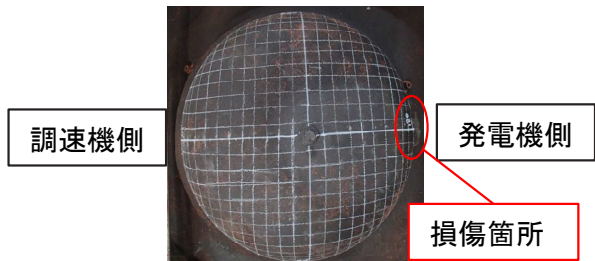
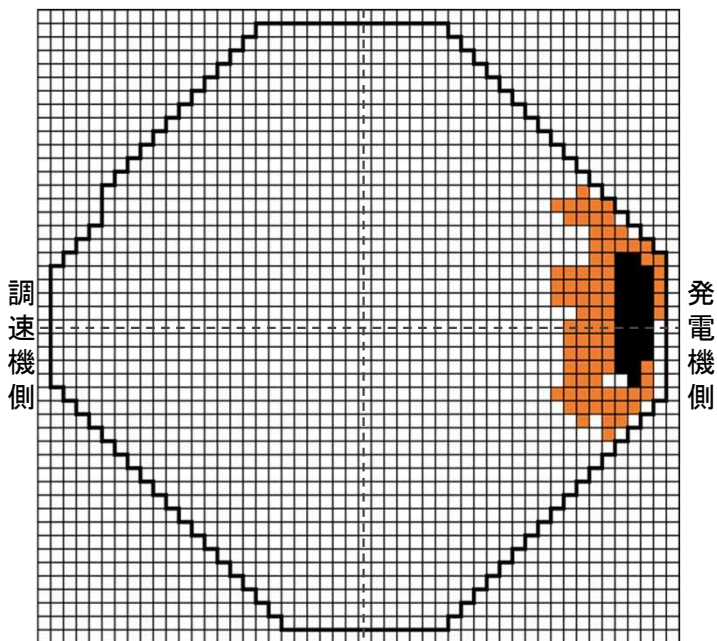
● 調速機側閉止キャップ

※計算により求められる、強度を保つために必要とされる厚さは約2mm
