令和8年6月15日  
原子力安全対策課  
(08-16)  
<14時記者発表>

## 美浜発電所3号機の第29回定期検査開始について

美浜発電所3号機（加圧水型軽水炉：定格電気出力82.6万kW）は、令和8年6月16日から第29回定期検査を実施する<sup>※1</sup>。

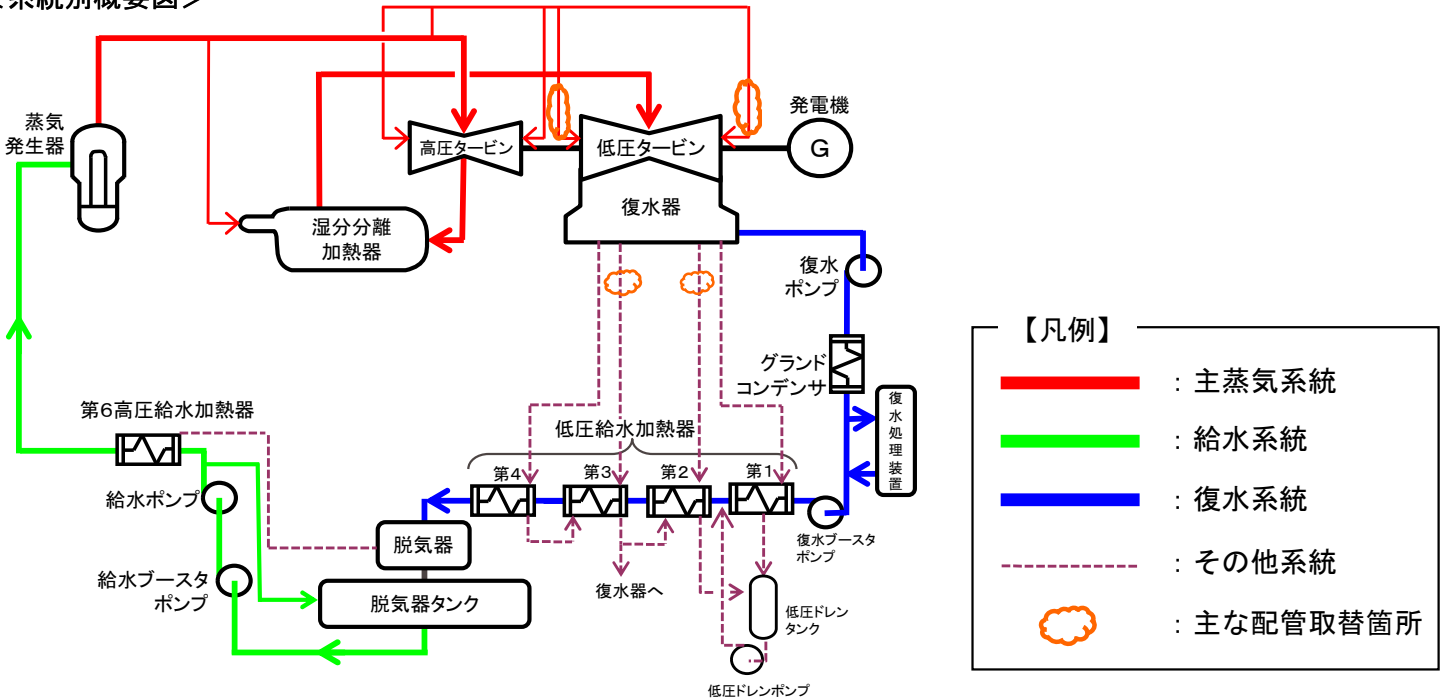
# 図-1 2次系配管の保全対策

関西電力㈱の定めた「2次系配管肉厚の管理指針」に基づき、2次系配管の528箇所(主要点検部位:343箇所、その他部位:185箇所)については超音波検査(肉厚測定)、32箇所については内面目視点検を実施する。

合計560箇所について超音波検査（肉厚測定）等を実施する。

また、過去の点検で減肉傾向が確認された部位2箇所、配管取替時の作業性を勘案した部位11箇所、今後の保守性を考慮した部位37箇所、合計50箇所を耐食性に優れた低合金鋼またはステンレス鋼の配管に取り替える。

合計50箇所について配管の取替えを実施する。
