令和8年6月19日
原子力安全対策課
(08-18)
<16時記者発表>

美浜発電所3号機の原子炉手動停止について (高圧タービン周辺からの蒸気漏れに関する原子炉施設故障等報告書の提出)

美浜発電所3号機 高圧タービン周辺からの蒸気漏れに関する原因と対策

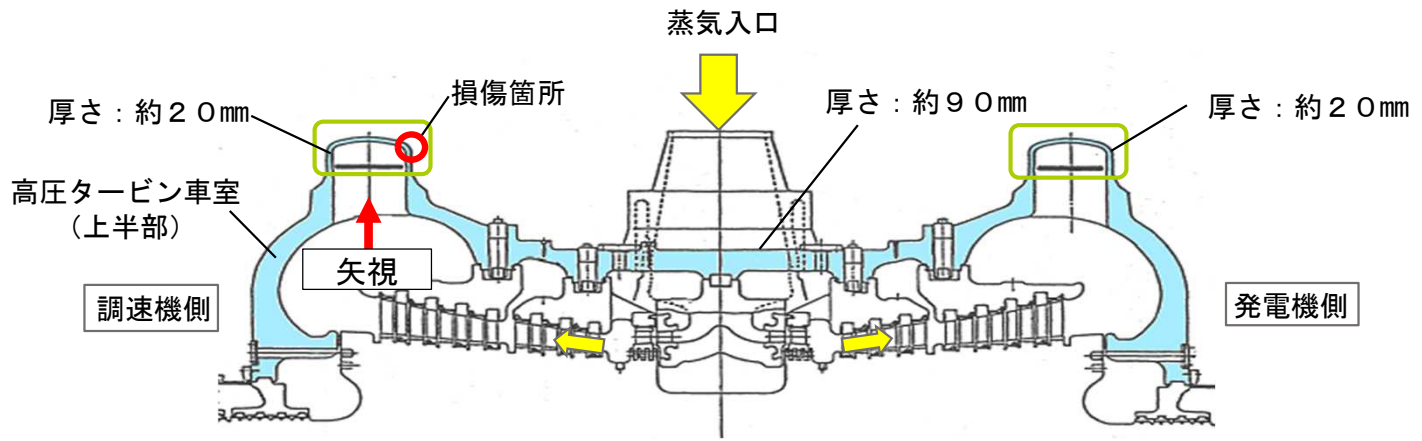
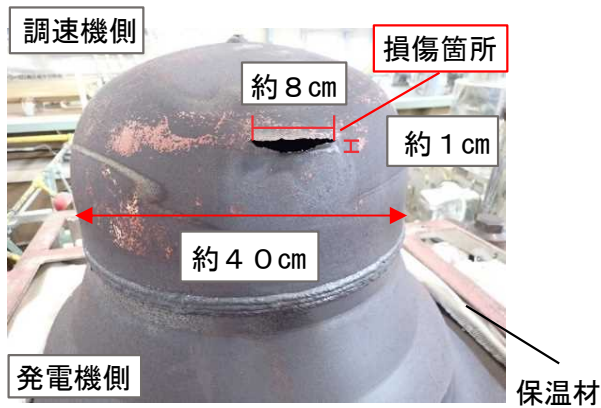
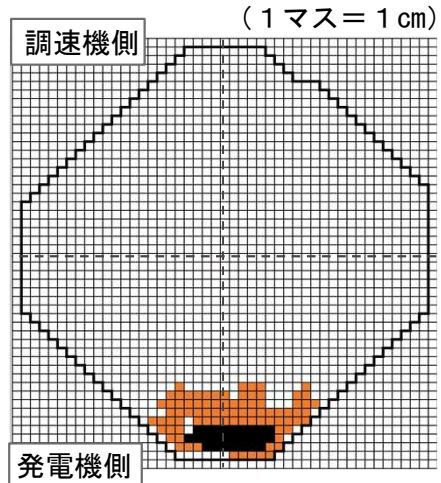
● 調速機側閉止キャップ

その後、蒸気漏れ箇所の特定のため、高圧タービン車室^{*2}の上部を中心に外面から目視点検した結果、2つある上部車室閉止キャップのうち、调速機側の閉止キャップ(以下、当該閉止キャップ)の母材に縦約1cm、横約8cmの損傷があることを確認した。

また、当該閉止キャップについて、超音波による肉厚測定を実施した結果、損傷箇所を中心に周辺の厚さよりも薄くなっており、最も薄い箇所は約1mmとなっていた。

当該閉止キャップの肉厚測定を実施した結果、損傷箇所を中心に周辺の厚さよりも薄くなっており、最も薄い箇所は約1mmとなっていた。

- : 損傷箇所 (周辺の測定できない箇所含む)
- : 厚さが薄くなっていた箇所 (2mm以下の肉厚)
※計算により求められる、強度を保つために必要とされる厚さは約2mm

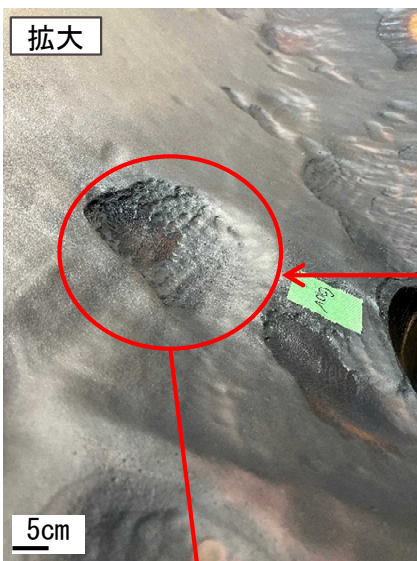
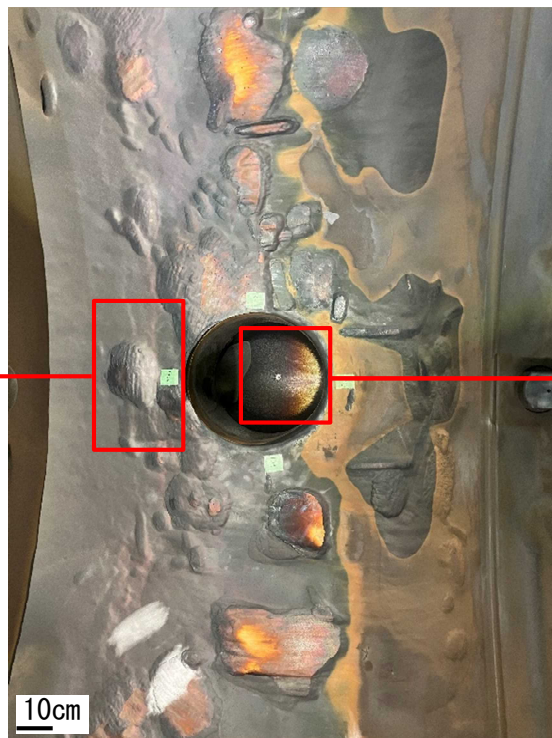
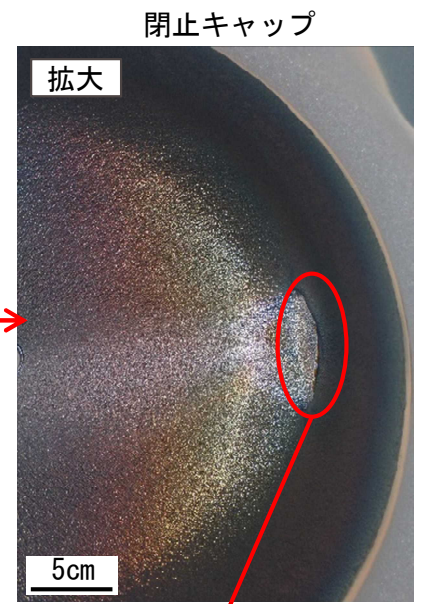
● 調速機側閉止キャップ

高圧タービン車室の内面を目視確認した結果、当該閉止キャップの内面に表面荒れがあることを確認した。

また、当該閉止キャップを除く高圧タービン車室内では、これまでの内面目視点検において、クレーター状の減肉があることを確認している。

当該閉止キャップの内面に表面荒れがあることを確認した。
また、車室内では、これまでの内面目視点検において、クレーター状の減肉があることを確認している。

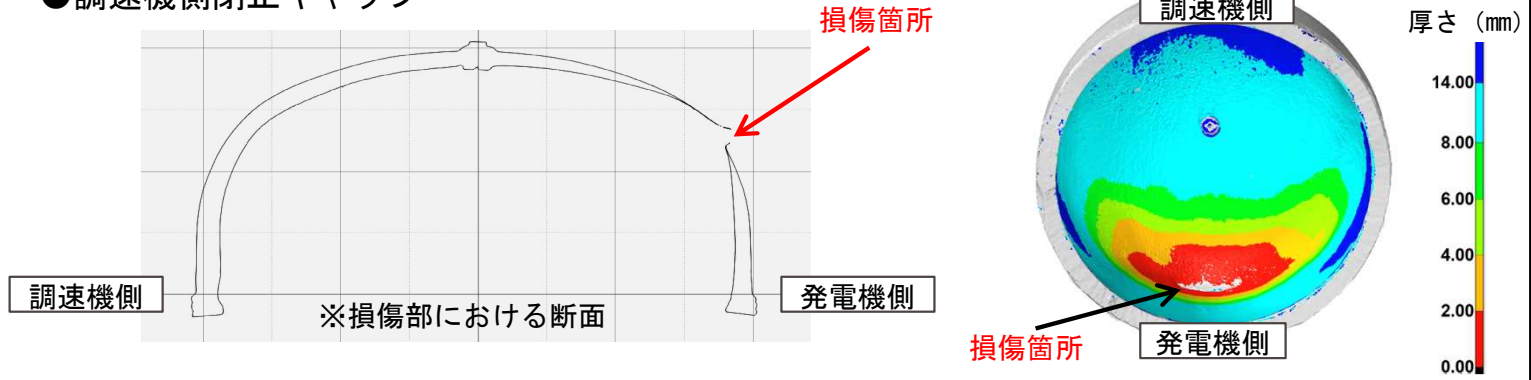
●調速機側閉止キャップ

当該閉止キャップの形状計測（3D計測）を実施した結果、発電所での肉厚測定結果と同様に、損傷箇所を含むキャップの湾曲部において周辺部に比べて肉厚が薄くなっていることを確認した。

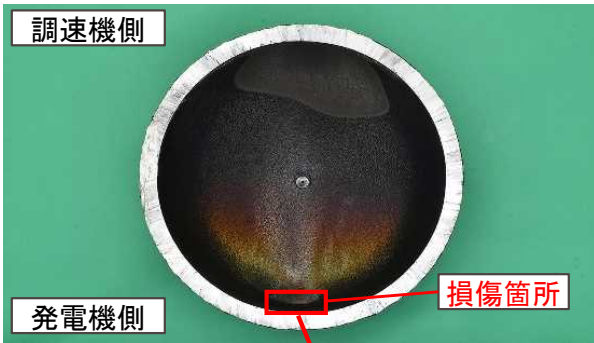
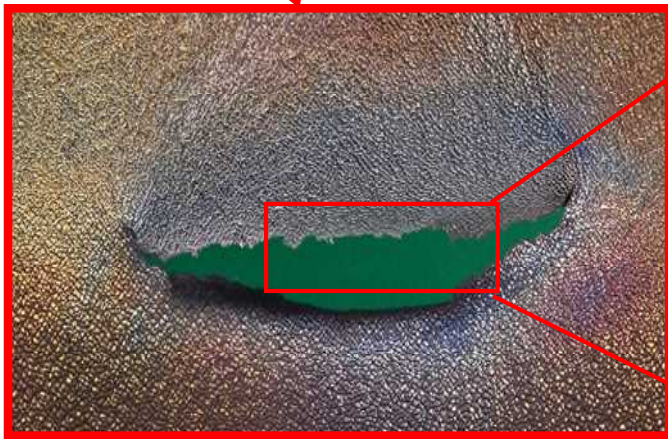
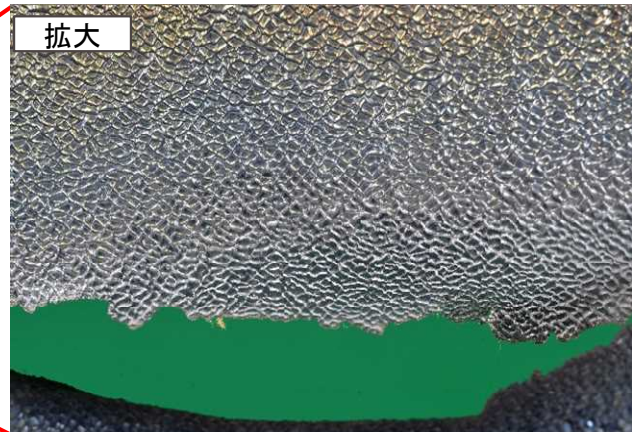
●調速機側閉止キャップ

当該閉止キャップの内面において、高温高圧の蒸気による流れ加速型腐食（FAC）が発生し、内面から外面に向けて減肉が進行したことで、損傷に至ったと推定した。

当該閉止キャップの内表面で流れ加速型腐食（FAC）で一般的に見られる鱗片状模様を確認した。

- ・上部車室閉止キャップ（発電機側、调速機側）について、内面にステンレス加工を施し、耐腐食性を向上させた閉止キャップに交換する。
また、今後は、閉止キャップを高圧タービン車室内面とは別の管理対象とした上で、目視点検の記録を画像でも保存するなど、減肉状態を把握・判断できるようにする。
- ・目視点検の着眼点などを整理したガイドラインを制定するとともに、工事担当者を対象に、本事例を題材として、教育（事例研修）を実施する。
- ・今回の事例を踏まえ、美浜発電所3号機、高浜発電所1～4号機、大飯発電所3、4号機における高温・高圧の蒸気や水が流れるすべての機器を対象に、保全が適切に実施されていることを改めて確認する。

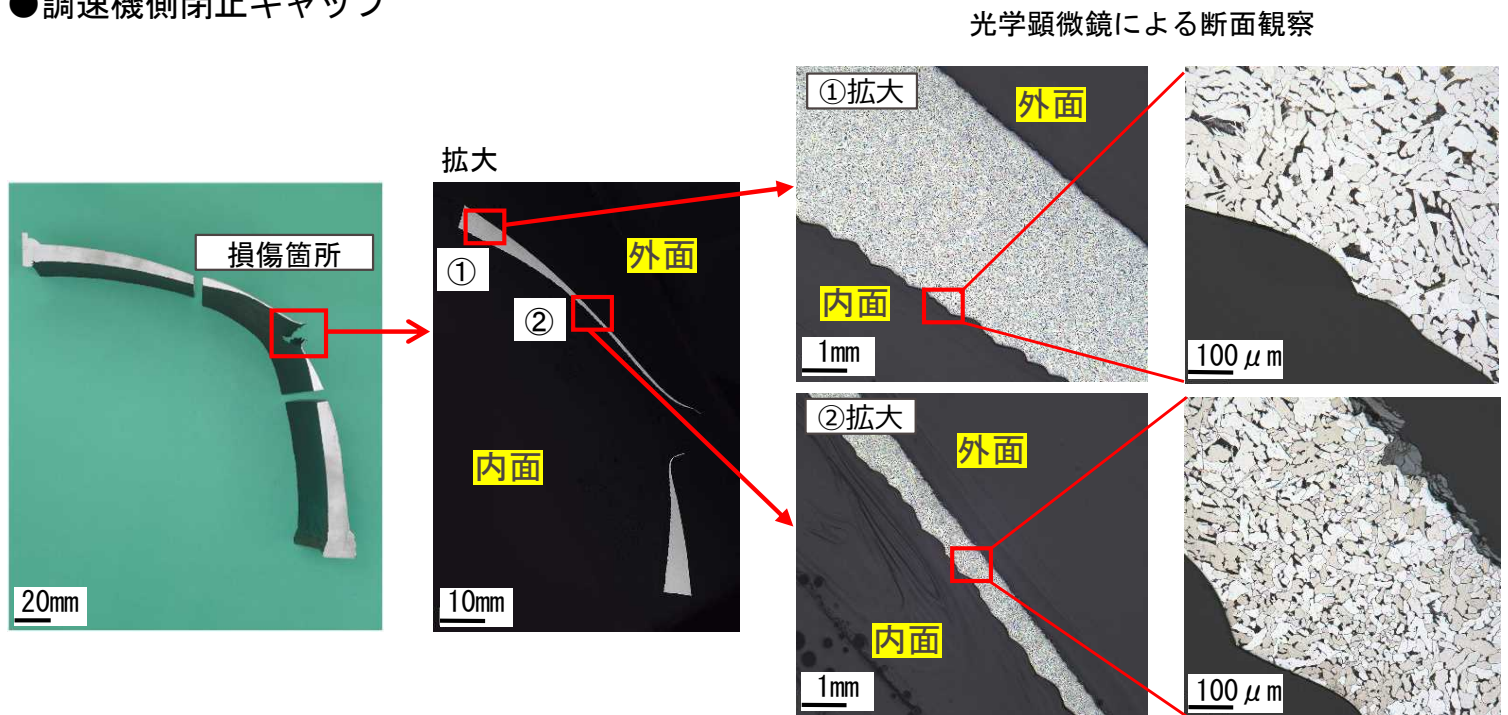
●調速機側閉止キャップ

光学顕微鏡により当該閉止キャップの断面観察を実施した結果、損傷箇所周辺の内表面に流れ加速型腐食（FAC）の特徴である波状の減肉形状を確認した。一方で、損傷箇所周辺には、液滴衝撃エロージョンに見られる鋸刃状の減肉形状や応力腐食割れによる亀裂等は確認されなかった。

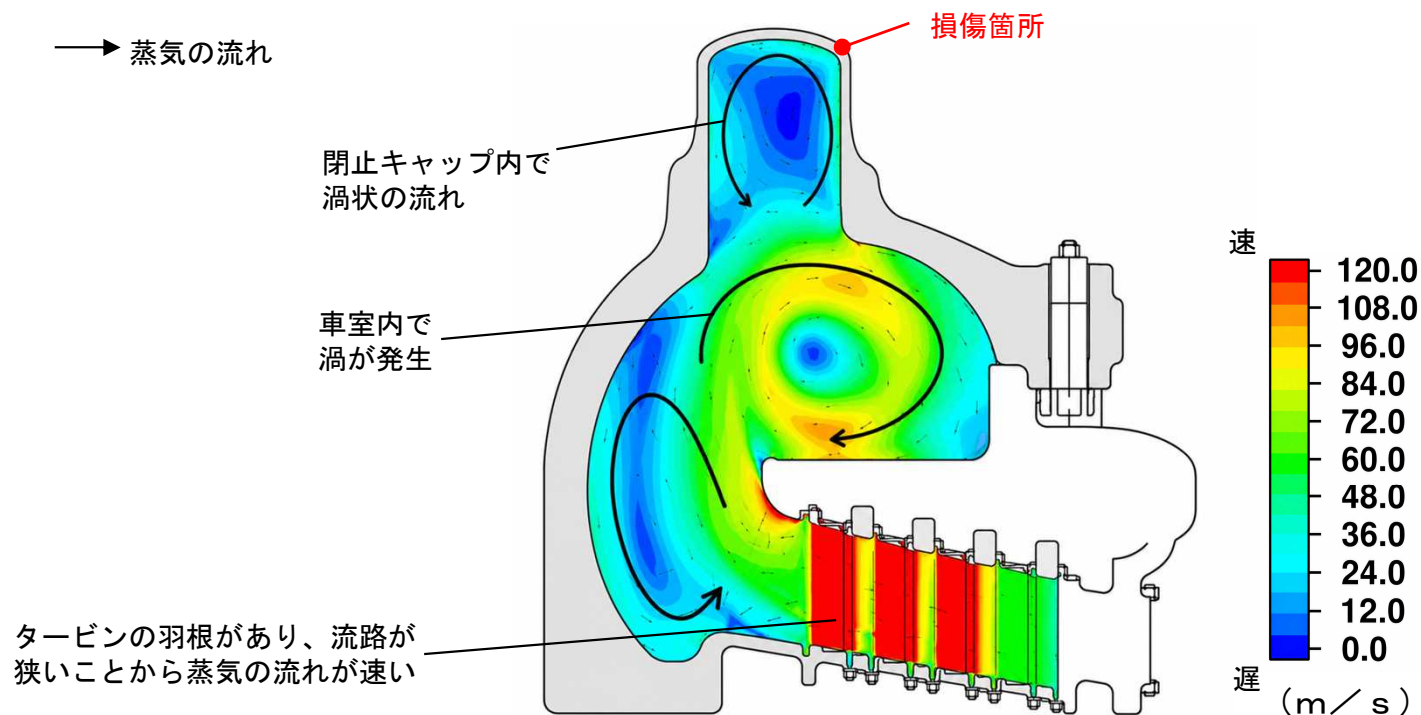
●調速機側閉止キャップ

高圧タービン車室内に流れる蒸気の温度や流速、湿り度などの運転条件をもとに流動解析を実施した結果、当該閉止キャップ内には、高温の湿った蒸気により流速約40m/sの渦状の流れが生じ、流れ加速型腐食（FAC）が発生する可能性があることを確認した。
