令和 8 年 10 月 2 日  
原子力安全対策課  
( 0 8 - 3 4 )  
<16 時記者発表>

**美浜発電所 3 号機の原子炉手動停止について**  
**(調整運転中における 6 A 高圧給水加熱器常用水位制御弁出口配管ベントライン**  
**からの水の滴下に関する原因と対策)**

# 美浜発電所3号機 調整運転中における6A高圧給水加熱器常用水位制御弁 出口配管ベントラインからの水の滴下に関する原因と対策

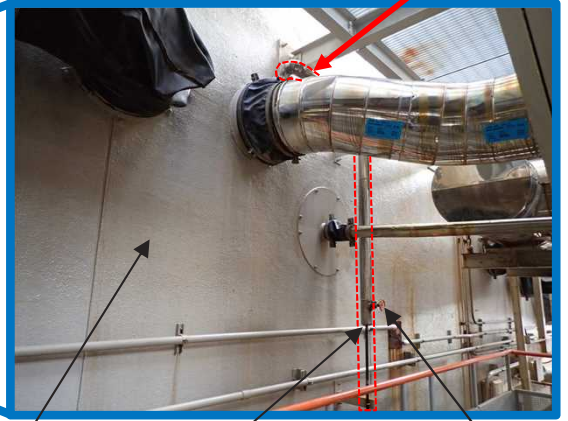
母管から空気抜き弁  
までの配管

水の滴下箇所

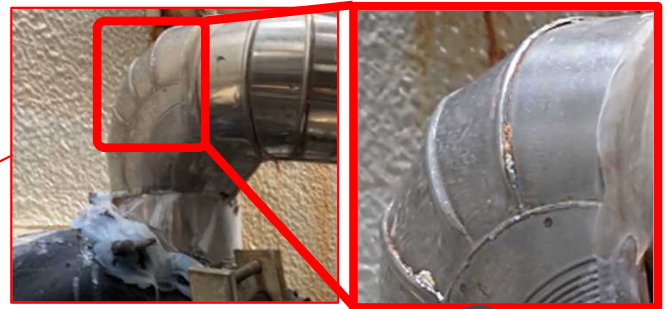
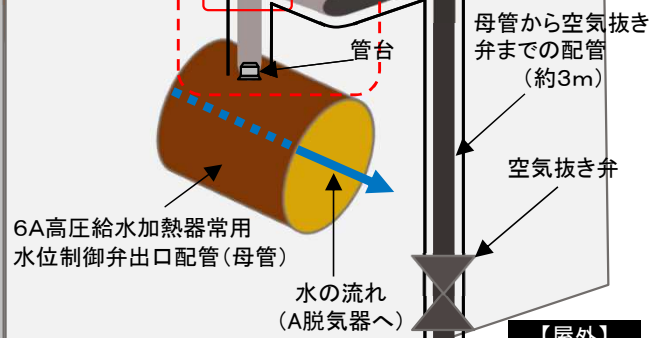
また、当該配管のカバーの施工状況を確認した結果、貫通穴の直上にある配管の曲がり部を覆うカバー（以下、当該カバー）が上下逆に取り付けられており、当該カバーの合わせ面から雨水が浸入する状態であったと推定した。

配管曲がり部を覆うカバー

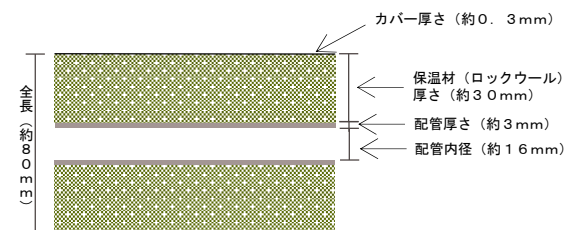
カバー内の構成および寸法

当該カバーは上下逆に取り付けられており、雨水が浸入する状態となっていた。当該配管の保温材のうち、母管から曲がり部までの直管部には、雨水が浸透しにくいケイ酸カルシウム保温材が使用されており、曲がり部には、雨水が浸透しやすいロックウール保温材が使用されていた。

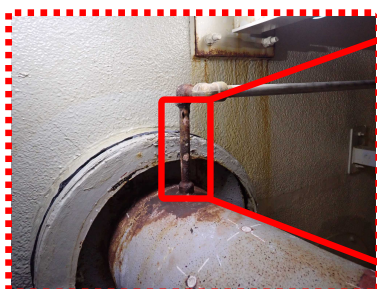
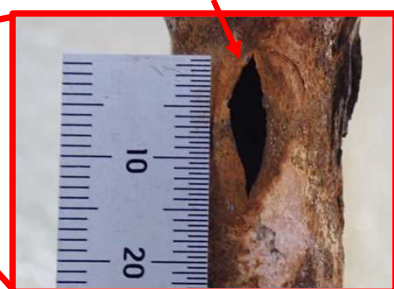
(保温材取外し後)

その後、ベントライン（母管から空気抜き弁までの配管）（以下、当該配管）の外装板（以下、カバー）と保温材を取り外し、外面観察した結果、母管との接続部から約 20cm 離れた位置（炭素鋼箇所）に縦約 14mm、横約 4 mm の貫通穴およびその周辺に腐食があることを確認した。

貫通穴: 縦約14mm × 横約4mm

当該配管をステンレス鋼製の配管に取り替えるとともに、カバーと保温材を新品に取り替える。

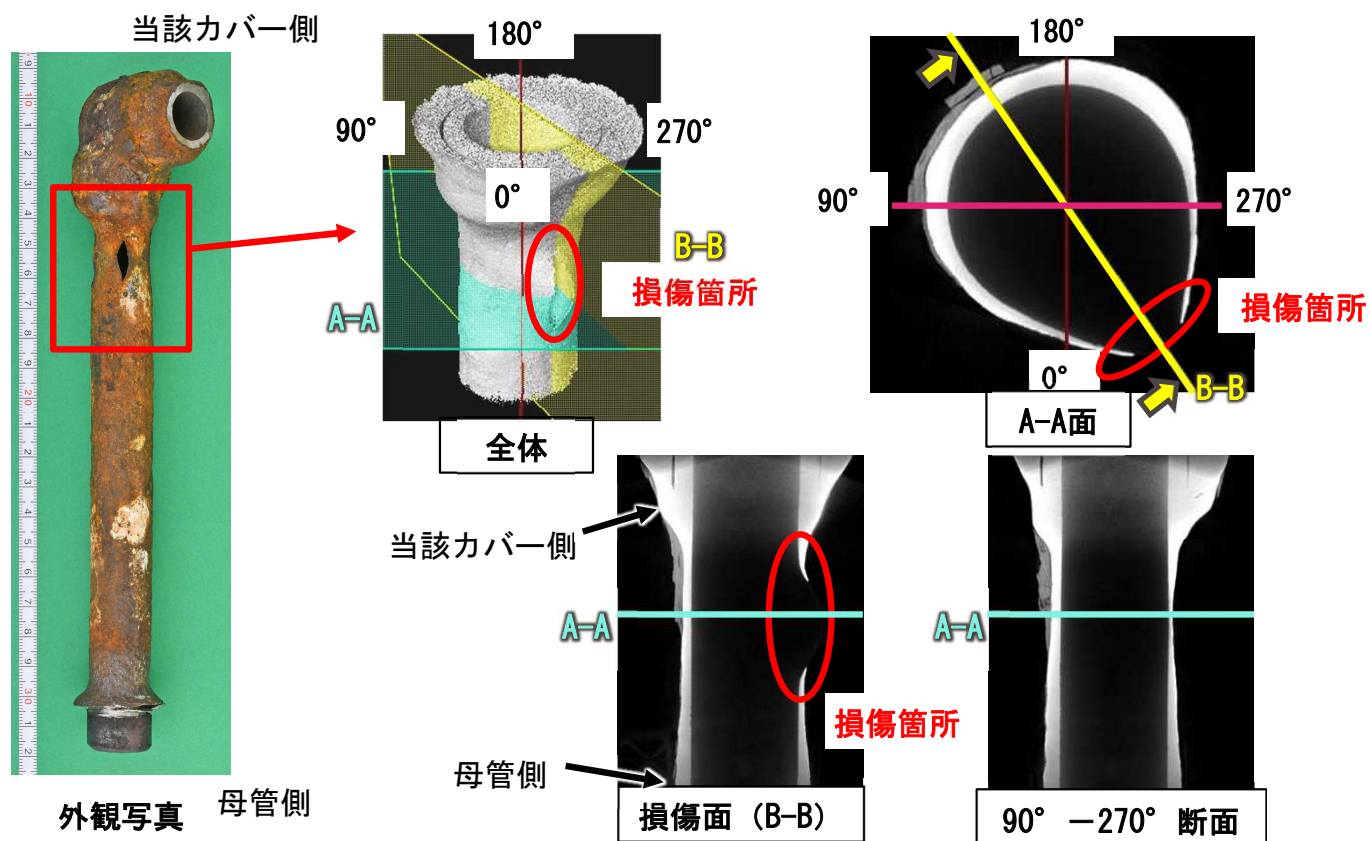
## <断面観察結果>

- 当該配管（炭素鋼箇所）を切り出し、断面観察した結果、外面側に凹凸があり、貫通穴の周辺で肉厚が薄くなっていることを確認した。  
一方、内面側には、凹凸や腐食は確認されなかった。

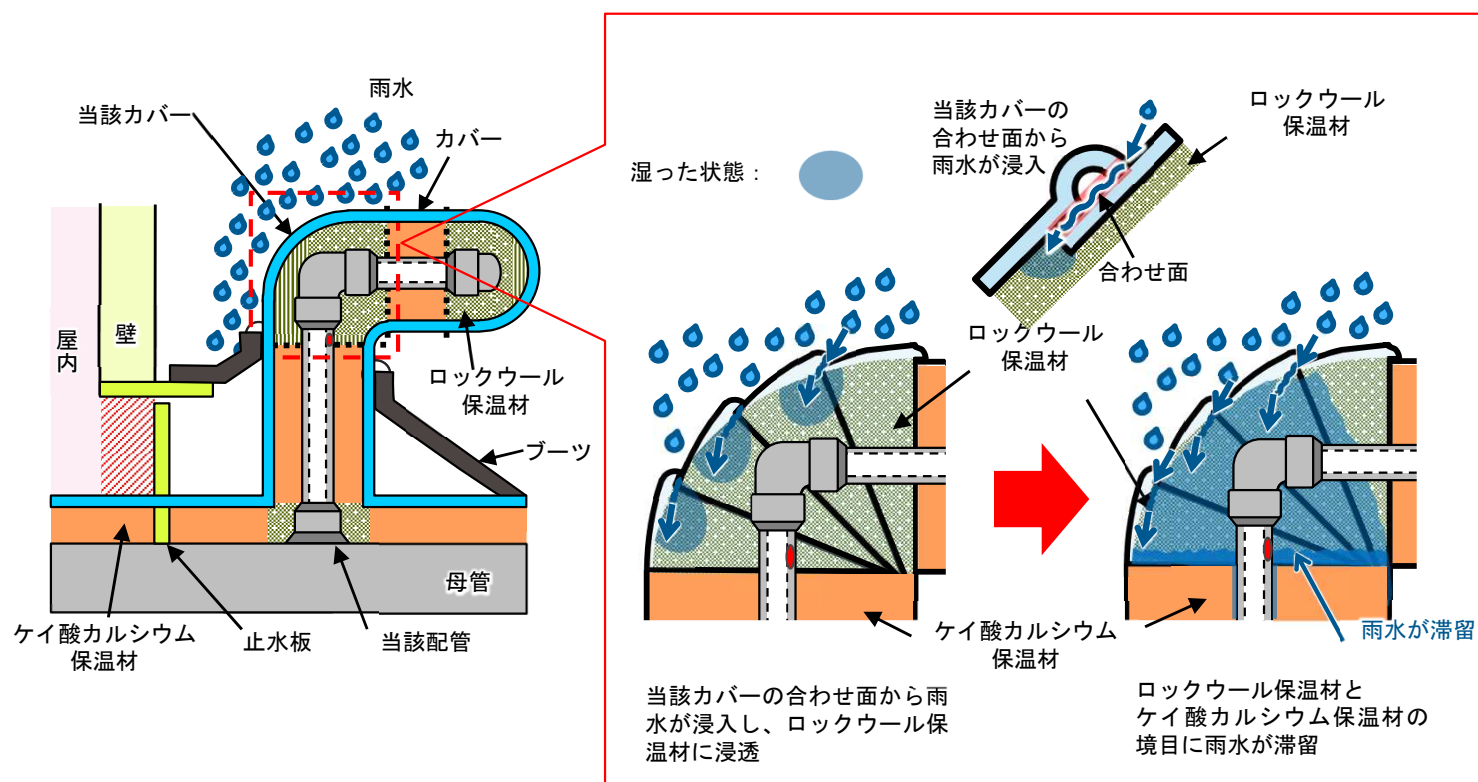
## <損傷メカニズム>

特に、美浜発電所3号機が長期停止していた2011年（平成23年）5月から2021年（令和3年）6月までの間は、雨水が蒸発しにくいため、配管外面の腐食が進みやすい状態が長期間続いていたものと推定している。

当該配管に貫通穴が生じた原因は、2010年（平成22年）の工事に伴い、保温材とカバーを新たに取付けた際に、当該カバーを上下逆に取り付けたことで、当該カバーの合わせ面から雨水が浸入する状態となり、その後のプラント停止期間中に

配管の外表面腐食が進行し、貫通に至ったと推定した。

- 当該カバー内に浸入した雨水は、プラント運転中は配管表面の温度が高いため蒸発しやすい一方、プラント停止中には蒸発しにくく、ケイ酸カルシウム保温材の上部に滞留したと考えられる。このため、貫通穴が生じた箇所の周辺では、配管外面が湿った状態となり、腐食が進行したものと推定した。

また、「保守業務ガイド」に、保温材の施工時におけるカバーの取付方向に関する注意事項を明確化し、併せて社員および協力会社社員に本事象を周知する。
