令和8年10月2日  
原子力安全対策課  
(08-35)  
<16時記者発表>

大飯発電所3号機の原子炉自動停止について  
(「界磁喪失」警報発信に伴う発電機自動停止に関する原子炉施設故障等報告書の提出)

## 大飯発電所3号機 「界磁喪失」警報発信に伴う発電機自動停止に関する原因と対策

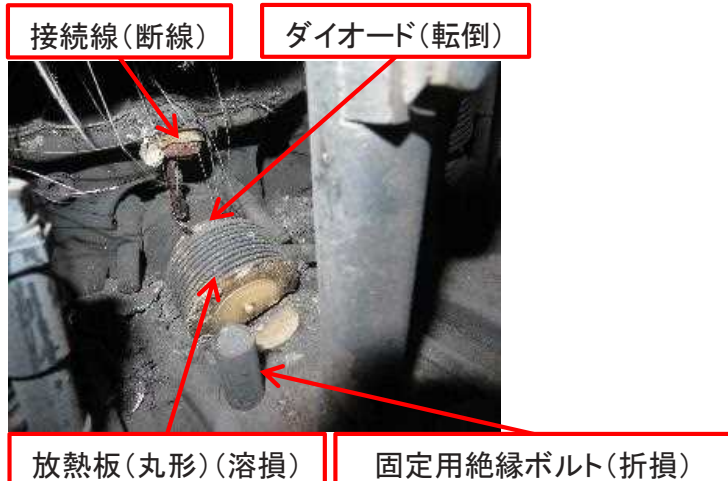
### <接続線の断線等>

その後、励磁機<sup>※2</sup>を対象に現場点検した結果、励磁機内の回転整流器<sup>※3</sup>において、ダイオードモジュール<sup>※4</sup>の1つに、放熱板<sup>※5</sup>の溶損、ダイオードの転倒、固定用絶縁ボルトの折損および接続線の断線があることを確認した。また、近接する別のダイオードモジュールの一部にも損傷があること、回転整流器の周辺に黒い付着物が飛散していること、保護用ヒューズ<sup>※6</sup>全72個のうち36個が動作(溶断)していることを確認した。

回転整流器の内部点検等を実施した結果、転倒したダイオードを中心に、複数のダイオード、整流器ホイール<sup>※7</sup>、放熱板、絶縁板等が溶損していること、絶縁板に粉じんが堆積していることを確認した。

また、接続線の断面観察を実施した結果、熱で溶けて再凝固した痕跡を確認した。加えて、回転整流器の損傷は、内径側（回転軸に近い側）よりも外径側（回転軸から遠い側）で著しいことを確認した。

励磁機を取り替える。取替えにあたっては、粉じんとブラシ片が付着した場合を考慮し、絶縁性能を確保するため、絶縁樹脂を放熱板側面に塗布する。

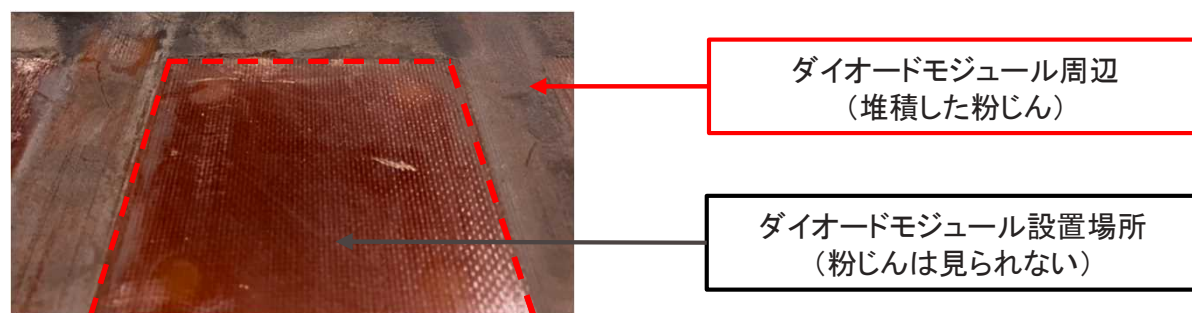
### <絶縁板(ダイオードモジュール取り外し後)>

また、絶縁板に堆積している粉じんの成分は、鉄、炭素、アルミニウム、シリカ等が含まれており、励磁機外から流入するタービン建屋内の空気中の粉じんと共通する成分であることを確認した。なお、黒い付着物および堆積している粉じんは、いずれも導電性を有していた。

現地据付以降の定期点検においては、絶縁抵抗測定等の作業記録から、必要な絶縁性能が維持されていることを確認した。加えて、回転整流器内部に付着する粉じんについては、作業員への聞き取り調査の結果、定期点検に合わせて清掃を実施していたものの、放熱板周辺の絶縁部は狭く、すべて除去することは困難であることを確認した。

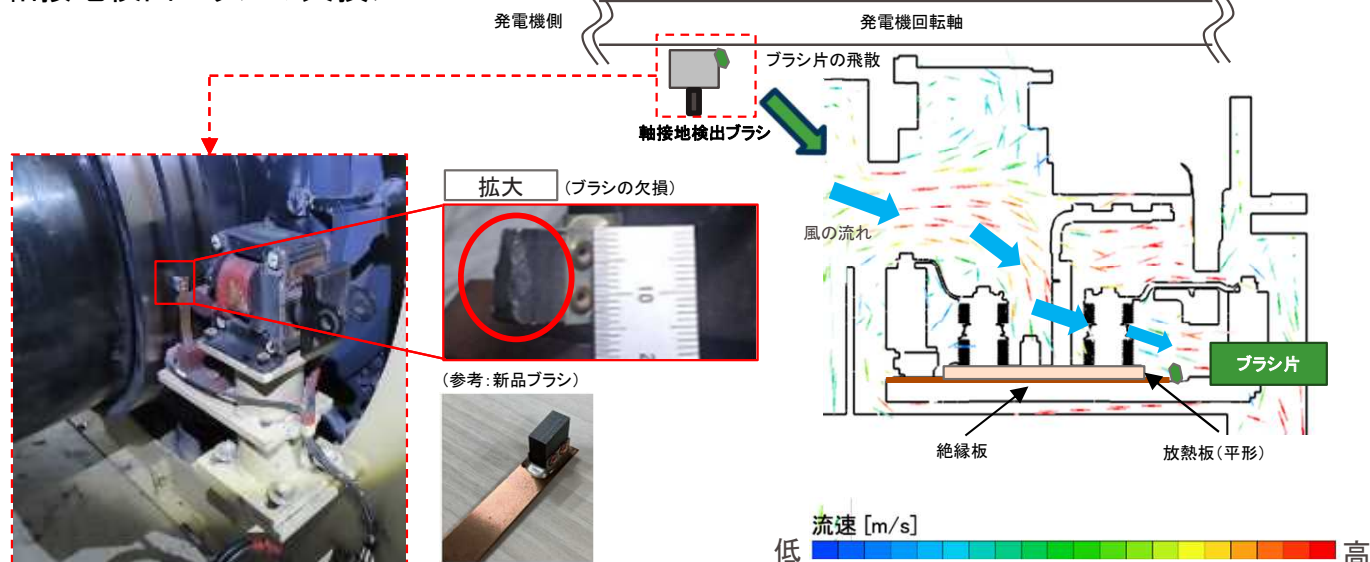
### <軸接地検出ブラシの欠損>

さらに、回転整流器周辺を観察した結果、軸接地検出ブラシ<sup>※8</sup>の一部が欠損していることを確認した。

励磁機外から流入するタービン建屋内の空気中に含まれる導電性の粉じんが、放熱板周辺の絶縁部に付着し徐々に堆積した。そこに、軸接地検出ブラシの欠損により生じた導電性のブラシ片が回転整流器内へ流入し、付着したことで絶縁が損なわれ、放熱板と整流器ホイル間で絶縁部の表面に沿って放電が起こり、短絡が発生したものと推定した。

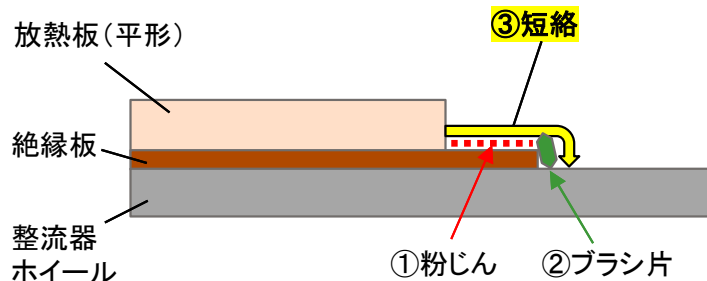
## 推定原因

- ① 励磁機外から流入するタービン建屋内の空気中に含まれる導電性の粉じんが、放熱板(平形)周辺の絶縁部に付着し徐々に堆積した。
- ② 軸接地検出ブラシの欠損により生じた導電性のブラシ片が回転整流器内へ流入し、付着したことで絶縁が損なわれた。
- ③ 放熱板(平形)と整流器ホイール間で絶縁部の表面に沿って放電が起こり、短絡が発生した。

その後、短絡に伴うアーク放電により、回転整流器の内部部品が溶け、導電性を有する物質が飛散・付着することで短絡箇所が拡大した結果、複数の保護用ヒューズが動作し、発電機の界磁喪失に至った。
