美浜、大飯、高浜発電所の 運転、廃止措置状況について

2022年10月18日

2. 至近のトラブル

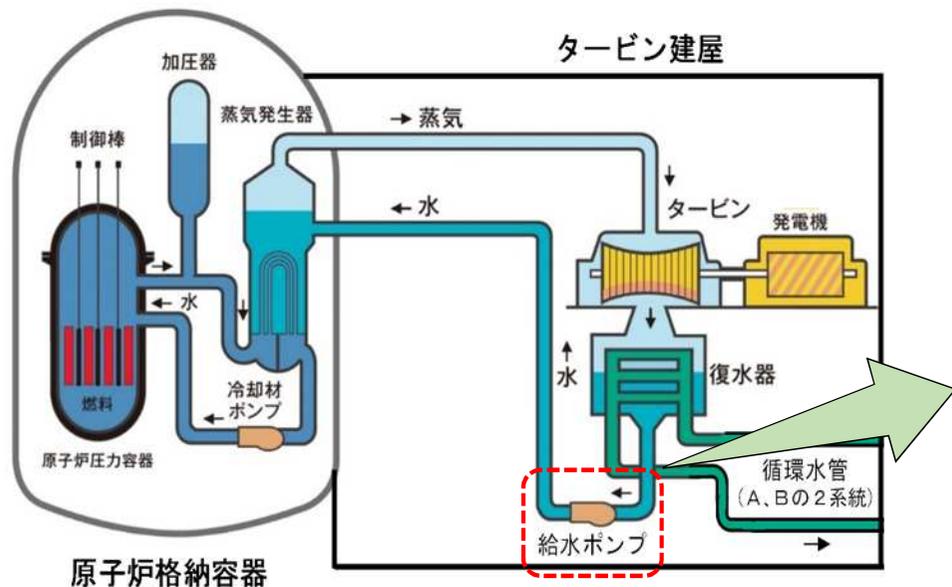
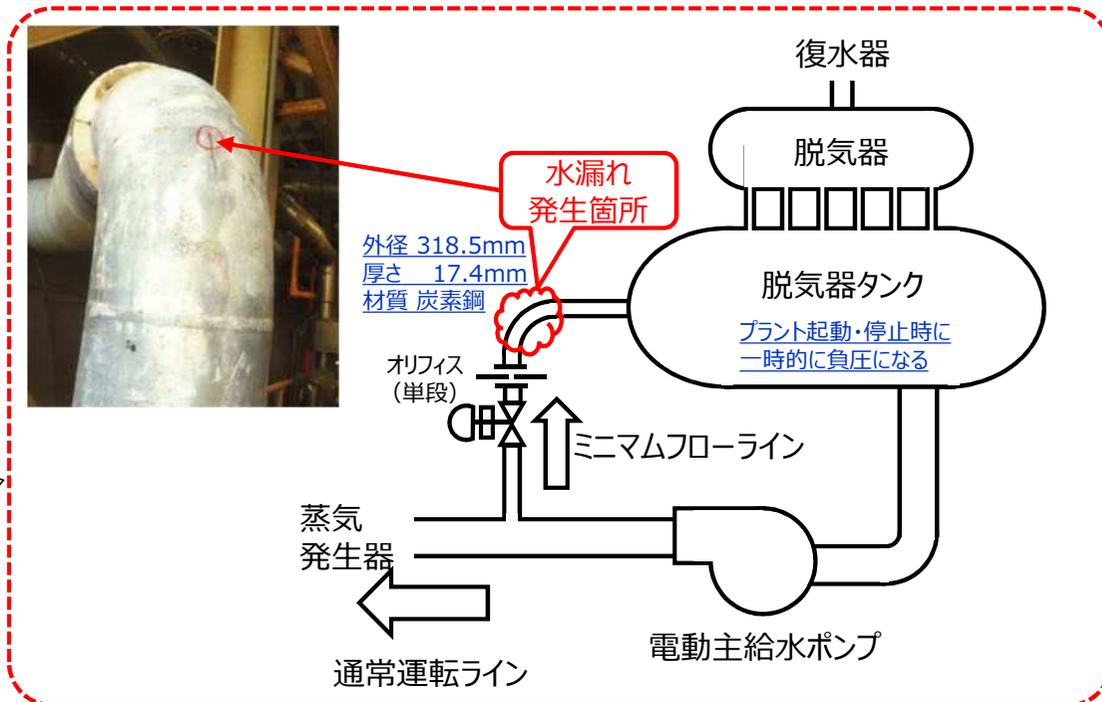
<系統概要図>

- ・第18回定期検査において、原子炉起動に向けた準備中、2次冷却系統の水質調整のために電動主給水ポンプを起動したところ、電動主給水ポンプミニマムフロー配管から僅かな水漏れを確認した。

- ・当該配管を切り出し、配管の内面を調査した結果、局所的に凹凸が認められたことから、エロージョンにより侵食され、配管に微小な穴（ピンホール）があき、水漏れが発生したと推定した。
- ・電動主給水ポンプ及び当該ミニマムフロー配管は通常時は使用しないが、プラント起動・停止で一時的に使用する場合、配管の接続先である脱気器タンク内は負圧となるときがあり、高速となった液滴がエルボ部に衝突し、エロージョンが発生したものと考えられる。

- ・蒸気発生器2次側の給水は、通常タービン動主給水ポンプで行っているが、プラント起動・停止時などでは、電動主給水ポンプを使用している。
- ・また、同ポンプの健全性確認の際には、ミニマムフローラインを用いた試験を実施している。

- ・当該エルボを新品（ステンレス）に取り替えた。なお、大飯3号機においても同箇所でもエロージョンが認められたため、取替予定
- ・本事象を踏まえ、類似箇所の確認を行い、当該箇所を含む必要な箇所について継続的に管理を行う。

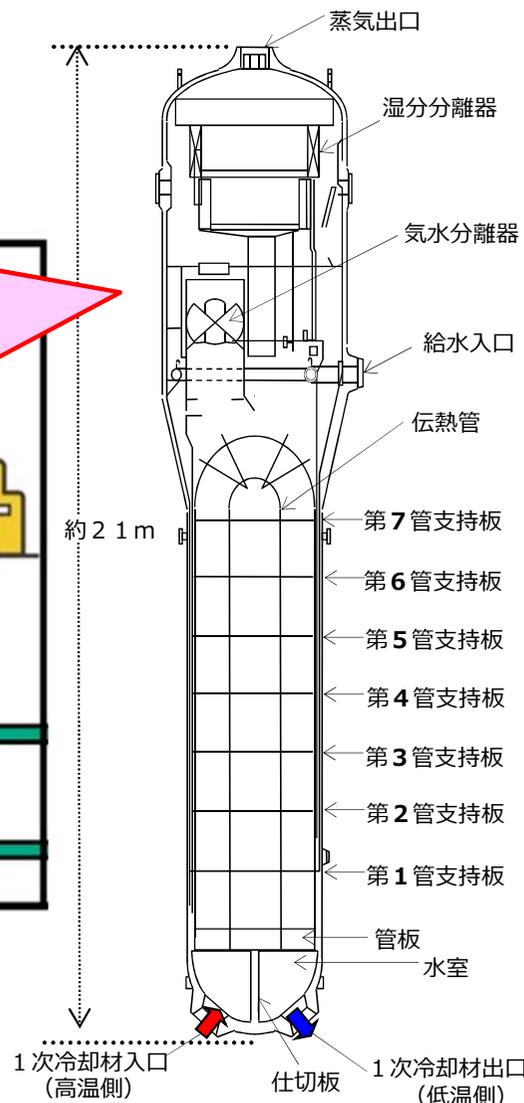
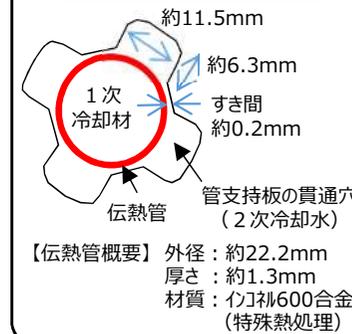
- 高浜3号機では、前々回および前回の定期検査において、SGの伝熱管に外面からの減肉信号指示が認められており、至近の第25回定期検査においても、3本の伝熱管に外面からの減肉信号指示が認められた。
- また、高浜発電所4号機でも同様の事象が発生しており、2022年6月から実施している第24回定期検査においても、12本の伝熱管に外面からの減肉信号が認められている。

- 外面信号指示
 <第4管支持板>
 A-SG: 1本
 <第3管支持板>
 A-SG: 1本
 <第2管支持板>
 B-SG: 1本
- 内面信号指示
 <管板部>
 A-SG: 1本

- 外面信号指示
 <第4管支持板>
 A-SG: 3本
 B-SG: 1本
 C-SG: 2本
 <第3管支持板>
 A-SG: 2本
 B-SG: 1本
 C-SG: 3本

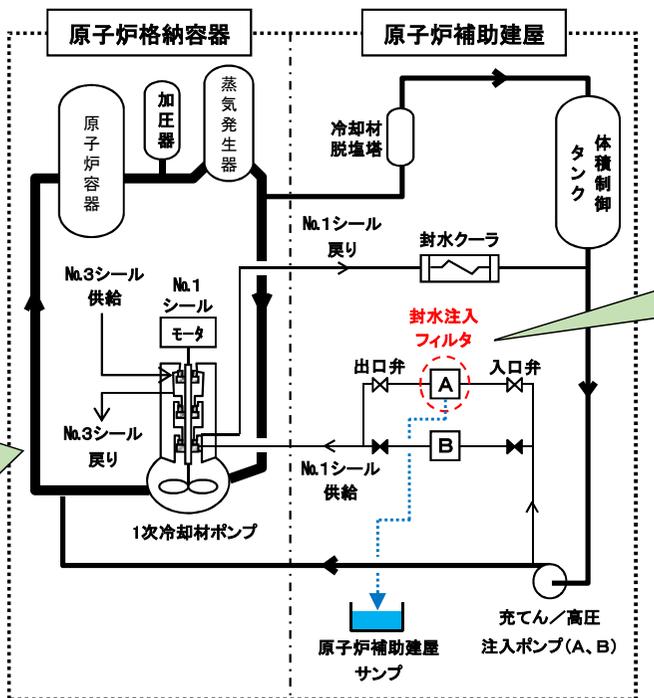
水漏れ発生
(A封水注入フィルタ蓋フランジ部)

- 8月1日10時57分に「封水注入流量低」警報が発信、現場を確認した結果、原子炉補助建屋内の封水注入フィルタ室付近の床面に、約10m×約1m×約1mmの水溜まりを発見したため、封水注入フィルタを使用していたA系統からB系統に切り替え、漏えいは停止。
- 漏えい水は原子炉補助建屋サンプに回収（約7m³）し、建屋外部への漏えいはなし。（放射エネルギーは約2.2×10⁶Bqと推定）

- 漏えいのあった当該フランジ部は、前回定期検査でのフィルタ取替工事において、本来のトルク値より低い値でボルトが締め付けられていた。
- トルク値が低かった原因は、協力会社の作業員が、作業要領を作成するにあたり、工事計画書に記載されているトルク値の判定基準を引用すべきところ、協力会社作業員のパソコンに保存されていた誤ったトルク値の判定基準を引用したことによるものであった。
- その後のプラントの運転等に伴う系統圧力により、当該フランジ部の漏れ止め用のOリングが徐々に外側に押し出され、破断し、漏えいが発生したものと推定した。

- 契約と発注を別に行う工事について、当社は従来の工事計画書の承認に加え、作業要領を工事実施前に確認する運用とした。
- 協力会社に対して、速やかに本事象を周知し、新たな運用の徹底を図った。さらに、中長期的には、定期検査ごとの説明会など、当社が協力会社に行う教育の場を通じて、ルールの遵守等について周知を図る。
- 漏えい防止および機器の動作不良防止の観点から、起動時の現場点検を強化して実施した。

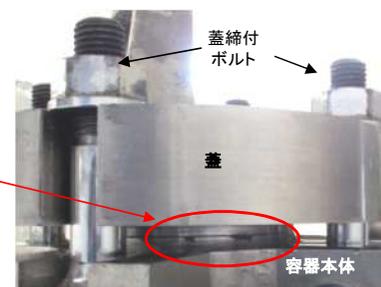
<封水注入フィルタ蓋フランジ部写真>

ボルトを締付工具により確認したところ、締付力が規定値よりも不足していた

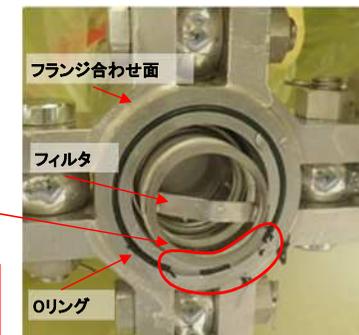
<蓋を取り外した状態の写真>

Oリングがフランジの周方向約4分の1の範囲で端面からはみ出しており、一部が破断

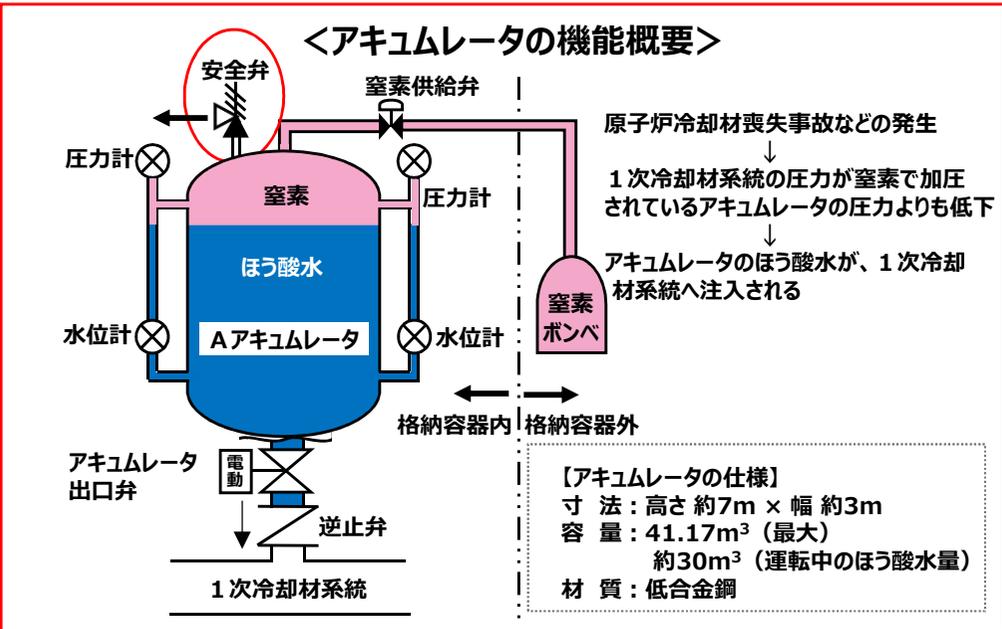
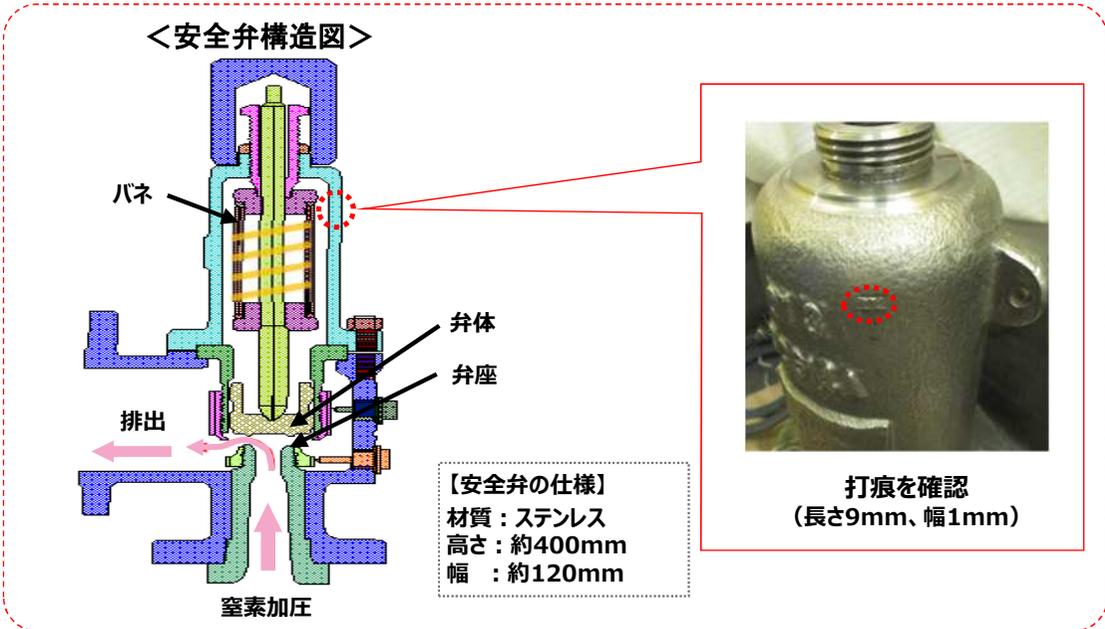
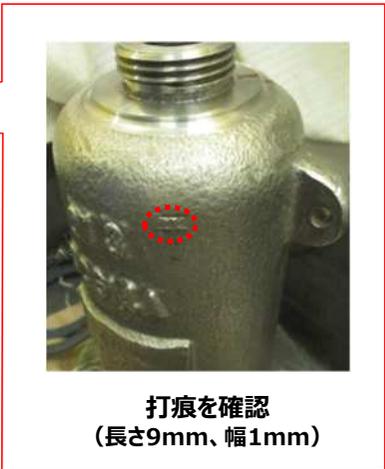
- 第26回定期検査中、8月21日16時54分頃、中央制御室において「Aアキュムレータ圧力低」の警報が発信した。関連パラメータから、Aアキュムレータ圧力が、保安規定に定める運転上の制限値4.04MPaを下回り、4.01MPaに低下していることを確認した。このため、同日16時54分に保安規定の運転上の制限を満足していない状態にあると判断した。
- その後、同日16時57分にAアキュムレータの圧力が4.052MPaに回復したことから、保安規定の運転上の制限を満足する状態に復帰した。

- 今回の定期検査状況を確認した結果、当該弁近傍で足場設置等の作業が行われており、確認された打痕は作業で使用した資機材が接触したことにより生じた可能性があることが判明した。
- 当該弁に衝撃が加わった場合、弁体にずれが生じ、作動圧力が変動する可能性があることから、当該弁に資機材が接触したことで作動圧力が変動し、本来作動すべき設定値より低い値で作動した結果、Aアキュムレータの圧力が低下したものと推定した。
- 対策として、当該弁の手入れを実施し、漏えい検査等により健全性を確認したうえで復旧した。また、安全弁への接触に関する注意事項を社内マニュアルに反映するとともに、協力会社へ本事象を説明し注意喚起を図った。さらに、今回の定期検査において、足場設置等の作業を実施したエリアを対象に、資機材が接触する可能性のある全ての機器の外観点検を実施し、機能・性能に影響を及ぼすような打痕等がないことを確認した。

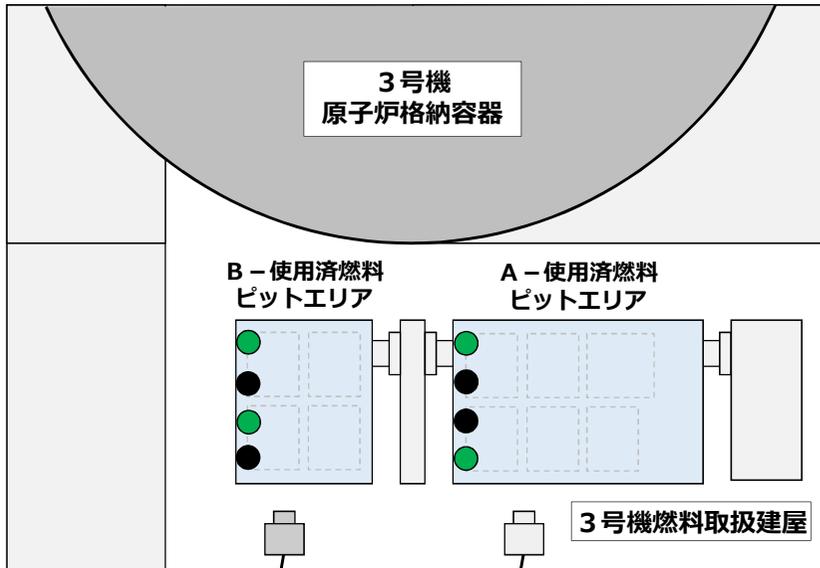
画像が映らなかったカメラ

- 使用済燃料ピットエリア監視カメラの動作確認を実施していた際に、A – 使用済燃料ピットエリア監視カメラの画像が映らないことを確認した。
- このため、保安規定の運転上の制限を満足していない状態にあると判断した。

- A – 使用済燃料ピットエリア監視カメラ等を点検した結果、エンコーダの不調であることを確認した。このため、エンコーダを取り替え、中央制御室で動作確認を行った結果、画像が正常に映ることを確認したことから、保安規定の運転上の制限を満足する状態に復帰した。

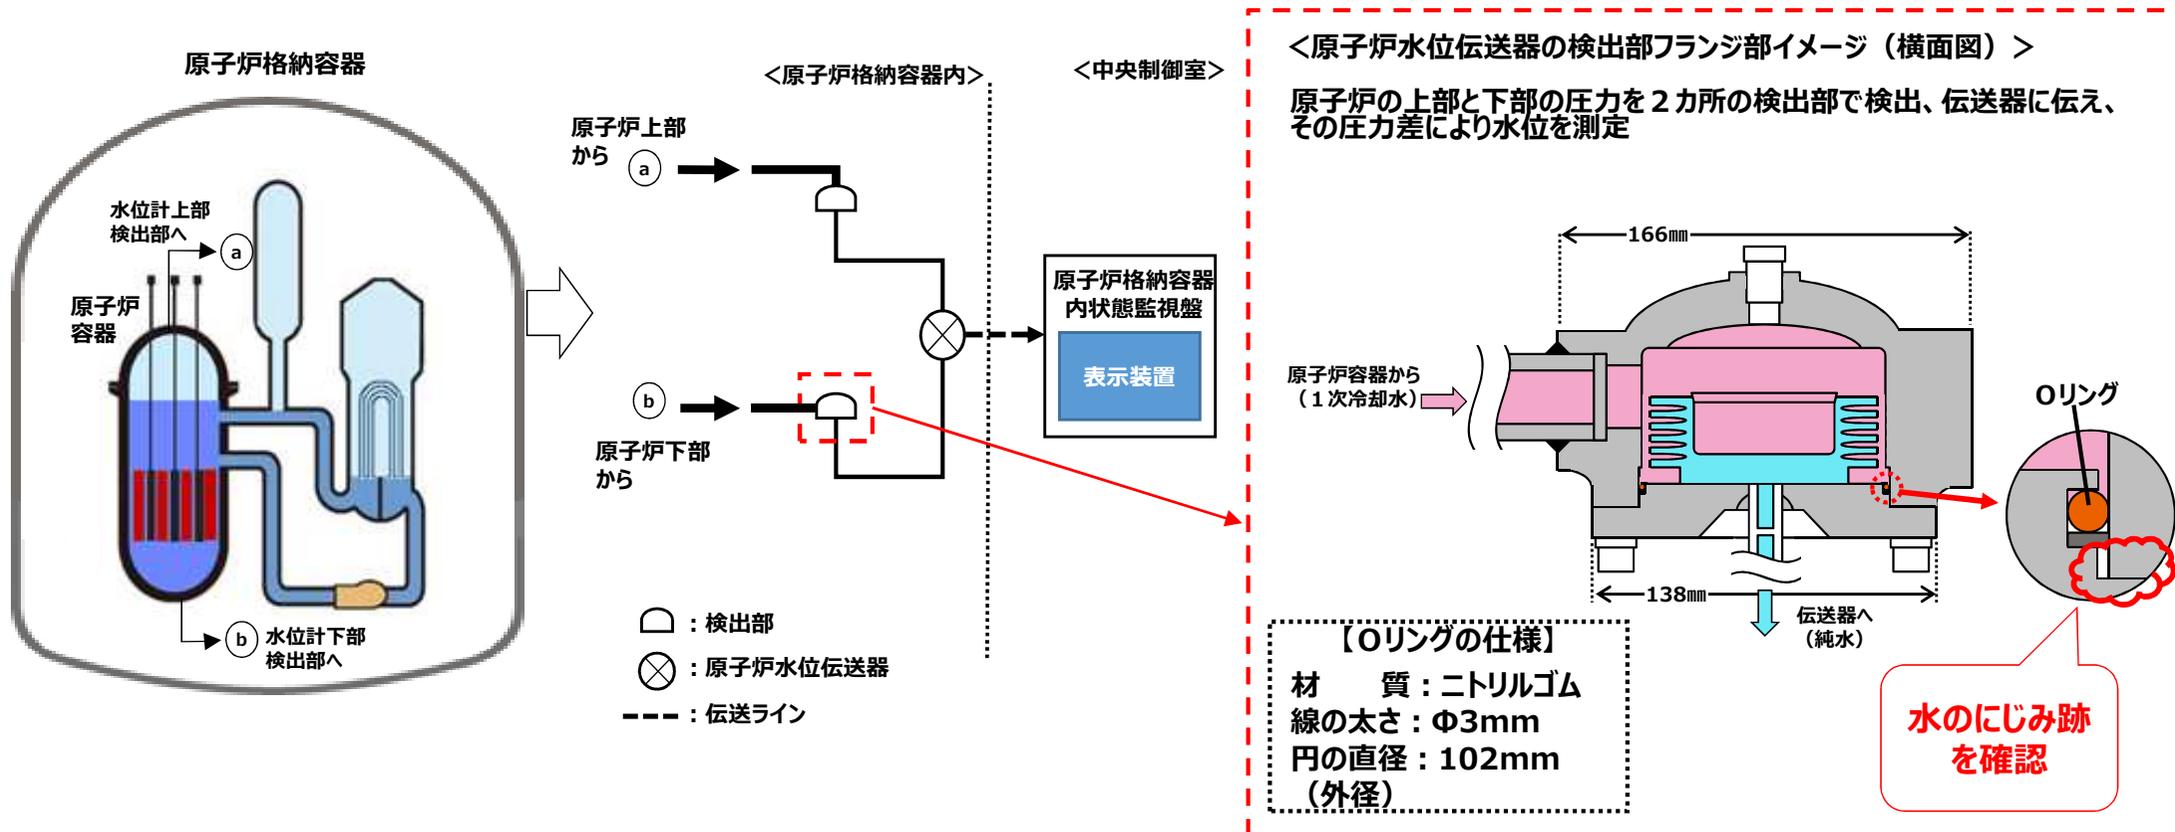
- 原子炉格納容器内を点検中、原子炉水位伝送器の検出部のフランジ部に水のにじみ跡を確認した。
- 当該伝送器の健全性に問題はないものの、原因調査を行うため、当該伝送器の点検を行うこととした。
- この点検に伴い、原子炉水位計を隔離したことで、当該水位計の機能が停止したことから、保安規定の運転上の制限を満足していない状態にあると判断した。

- 当該伝送器フランジ部のシート面の部品を取り替え、漏えい試験等を行った結果、当該伝送器に異常がないことを確認したことから、保安規定の運転上の制限を満足する状態に復帰した。

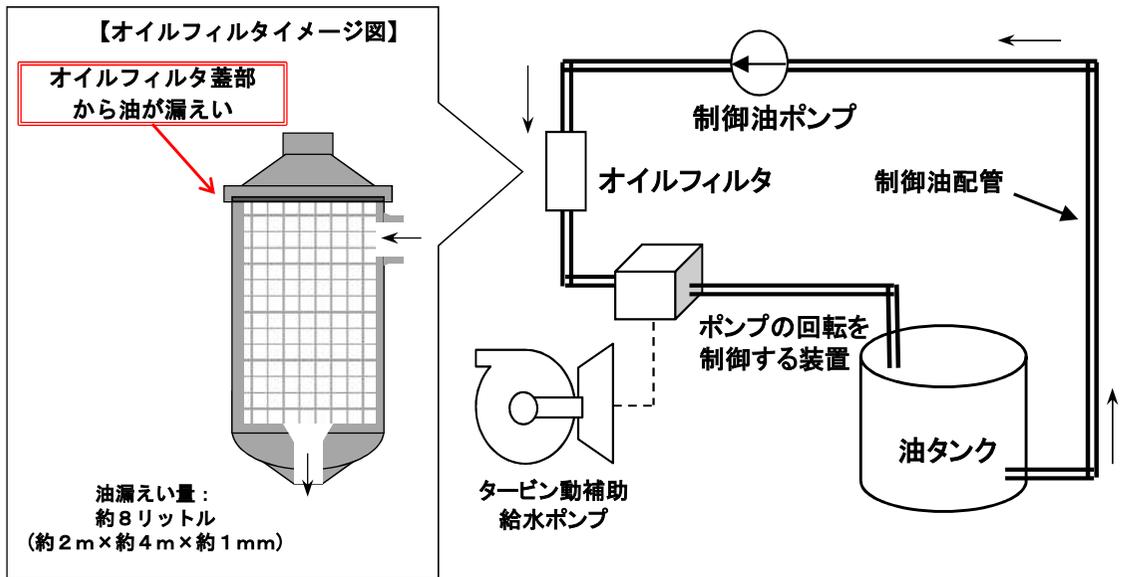
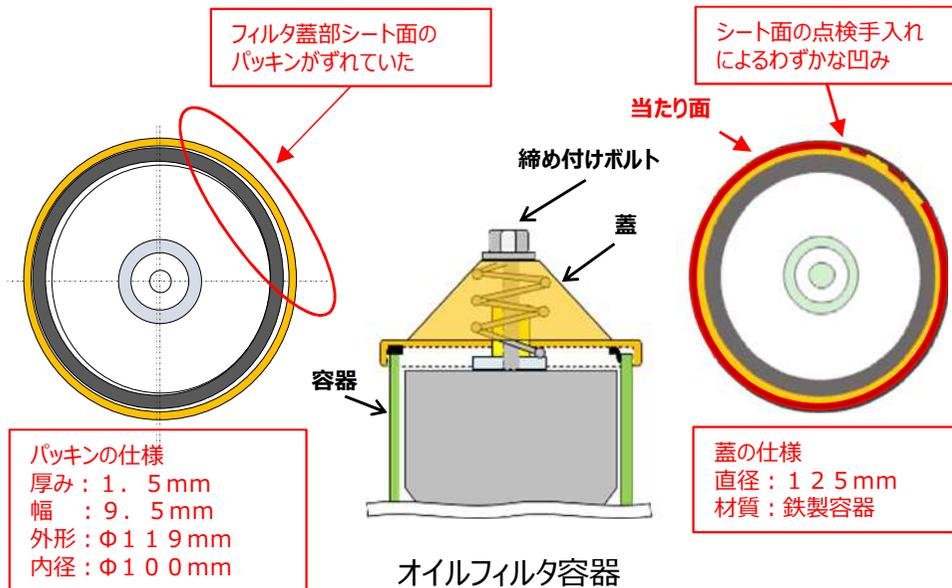
<タービン動補助給水ポンプ制御油系統概略図>

- 7月21日14時19分に、「タービン動補助給水ポンプ制御油圧低」警報が発信し、床面に約2m×約4m×約1mmの油（約8リットル）が漏れていることを確認したため、制御油ポンプを停止したところ、油の漏れは停止した。
- 制御油ポンプの停止に伴い、タービン動補助給水ポンプが動作できない状態となったことから、同日14時30分に保安規定の運転上の制限を満足していない状態にあると判断した。

- 油の漏れは、制御油ポンプの系統にあるオイルフィルタの蓋部からであり、分解点検の結果、蓋部のシート面のパッキンが中心からずれて装着されていたこと、およびフィルタ容器側のシート面の点検手入れによってわずかな凹みが生じていることが確認された。このため、パッキンと容器側シート面の密着が不十分となり、油漏れが発生したと推定した。
- 対策として、パッキンの取り替えおよびシート面の凹みを除去し、制御油ポンプの確認運転を行い、油漏れがないことを確認した。

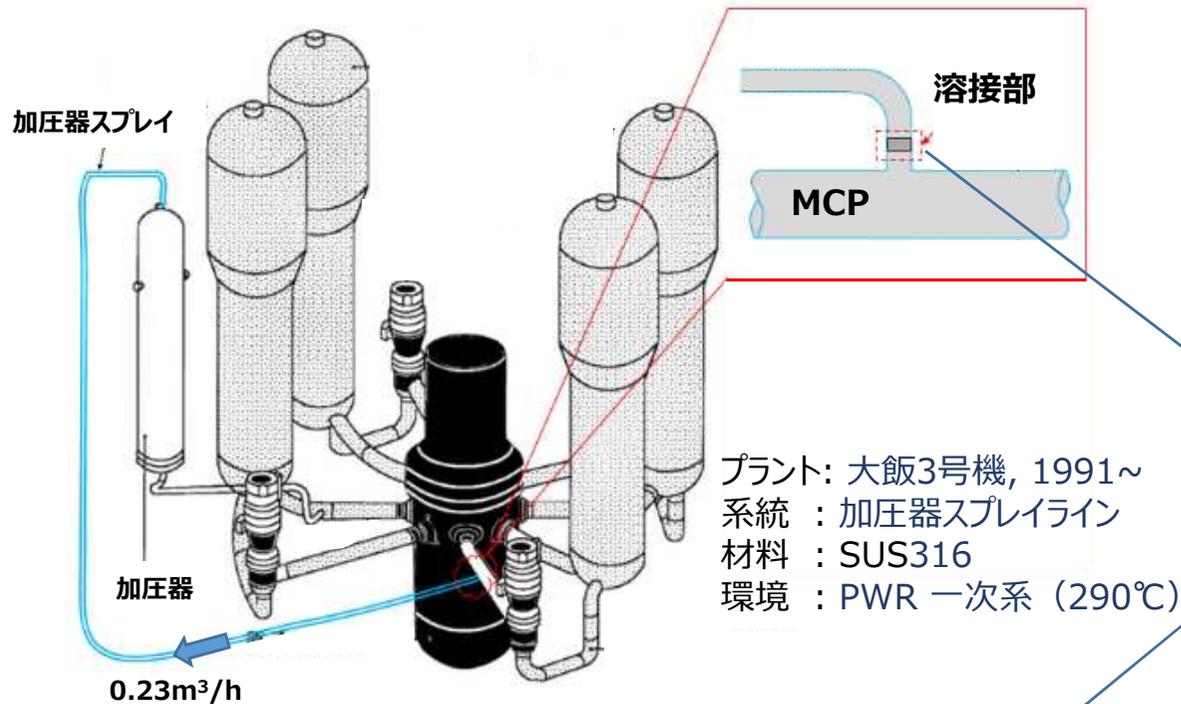
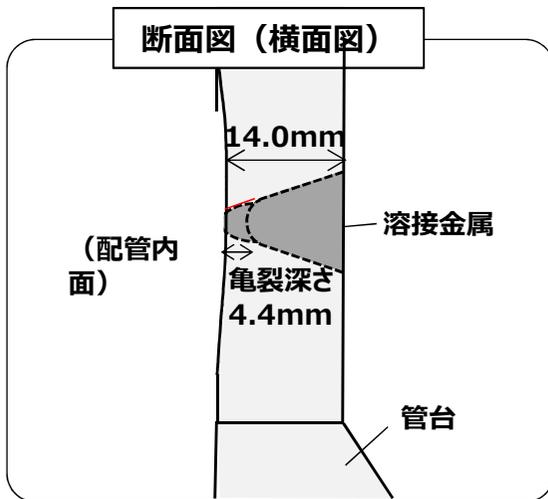
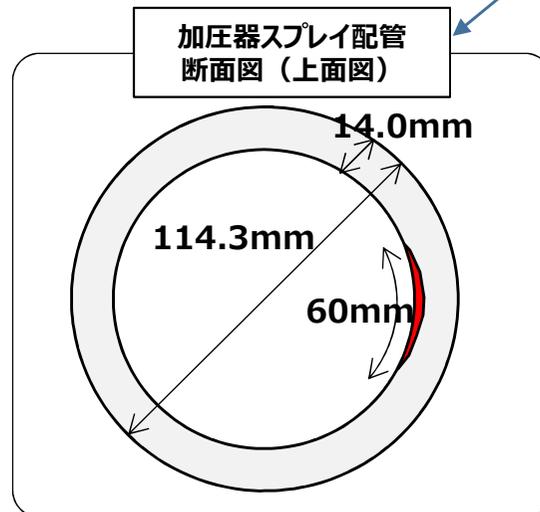
2020年8月: ステンレス鋼溶接熱影響部に4.6mm(深さ)(板厚14mm)の欠陥指示を確認。

破壊調査により、4.4mm(深さ)の粒界型亀裂を確認。

溶接入熱と溶接部の形状が影響し特異な硬化が生じていた。
 亀裂進展は粒界型SCCと判断された。

(対策)
 溶接方法等を見直し、配管の取り換えを実施
 ATENA主導で調査研究を実施。

(水平展開)
 類似性の高い箇所に対して3定検の間、毎定検検査を実施。

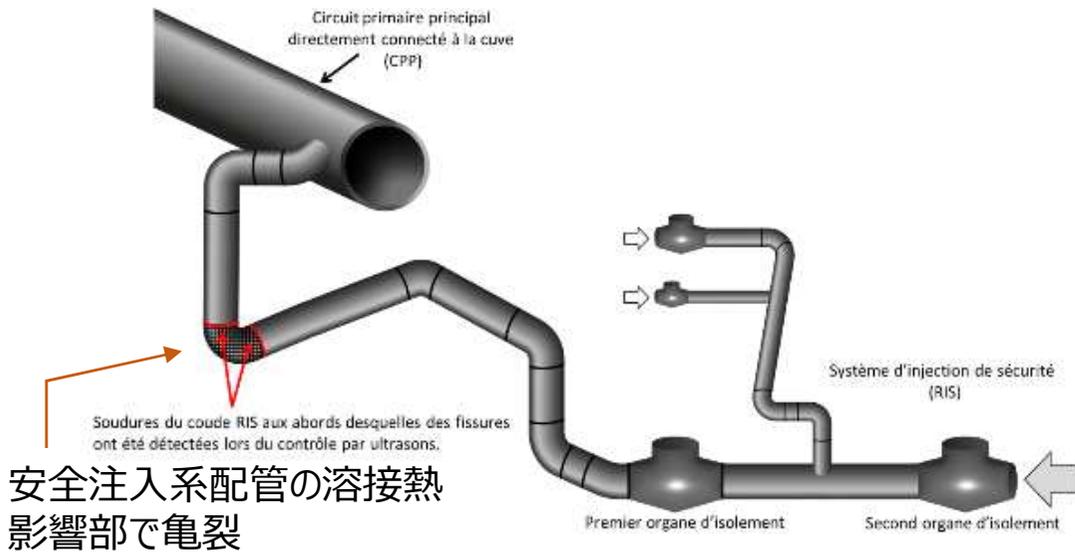
- 2021年10月：Civaux1号機で安全注入系配管に欠陥指示を検知
- 2022年 4月：EDFの56基中、計9基で類似事象

- 報告されている最大亀裂は5.6mm(板厚約30mm)
- 比較的新しいプラントで顕著に割れが検出されてる。
- 国内プラントの検査では類似部位で亀裂が生じていない。

EDFの状況を注視し、必要な対応を検討する。
