# 美浜、大飯、高浜発電所の 運転状況等について

2023年 11月 6日

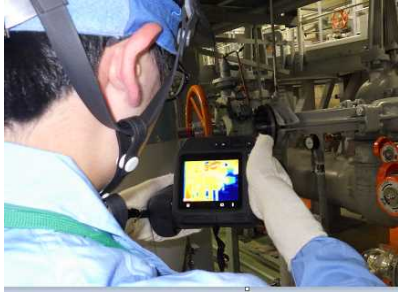
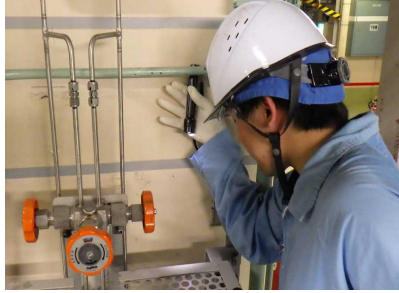
| 点検結果 | 保温材の外れや、蛍光灯切れ、工事残材などが発見されたが、速やかに適切な処置を実施した。 | |

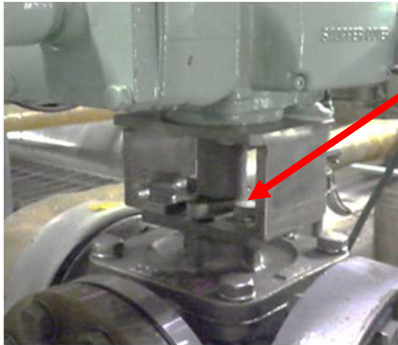
| 実施時期 | 1次冷却材系統の昇温・昇圧前までに3回実施 | <p>(気がかり事項の一つ)</p> <div style="display: flex; align-items: center;"> <div style="margin-left: 20px;"> <div style="border: 1px solid black; padding: 5px; text-align: center;">弁グランド部に<br/>じみ発見</div> <div style="text-align: center;">↓</div> <div style="border: 1px solid black; padding: 5px; text-align: center;">弁グランド押え<br/>増し締め実施</div> <div style="text-align: center;">↓</div> <div style="border: 1px solid black; padding: 5px; text-align: center;">弁グランド部<br/>にじみ停止</div> </div> </div> <p>復水器細管洗浄系統弁の<br/>グランド部にじみ</p> |
| 点検結果 | 海水を通水している復水器細管洗浄系統弁のグランド部にじみがあったが、通常の手当てとして弁グランド押えの増し締めを実施した。 | |

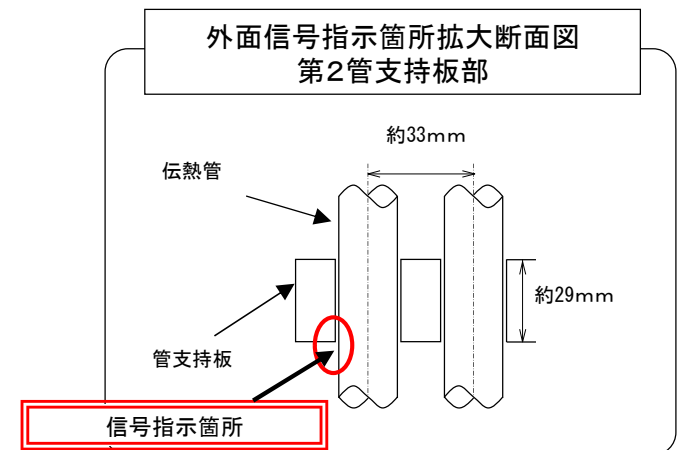
外面信号指示 A-SG: 1本

高浜発電所3号機の第26回定期検査において、3台（A,B,C）ある蒸気発生器（以下、SG）の伝熱管全数について渦流探傷検査を実施した結果、A-SGの伝熱管1本の高温側第2管支持板部付近に外面（2次側）からの減肉とみられる有意な信号指示が認められた。また、C-SGの伝熱管1本の高温側管板上部に内面（1次側）からの割れとみられる有意な信号指示が認められた。

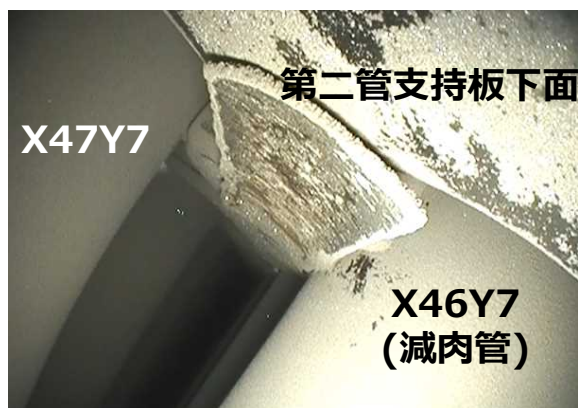
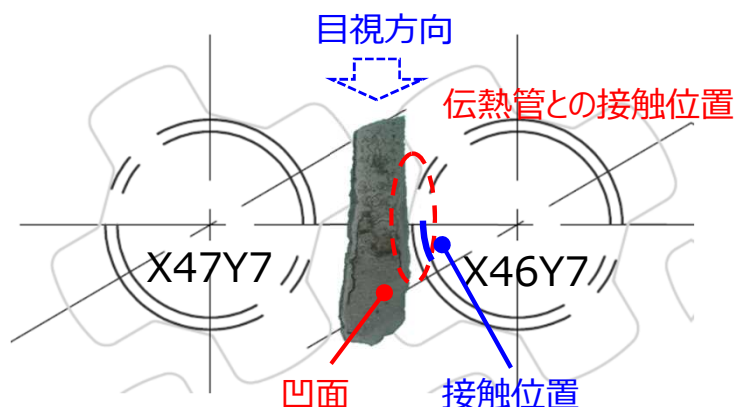
第二管支持板を下から見た図

○外面減肉が認められた箇所の小型カメラによる観察の結果、管支持板下面に付着物（スケール）が確認されたため、回収し、スケールの分析を実施

- スケールは、下図のとおり減肉管X46Y7と接触していたことを確認しており、その目視結果から伝熱管との接触位置を推定した。
- スケールの形状は円筒状に沿った形状であり、伝熱管の外径に近い形状であった。

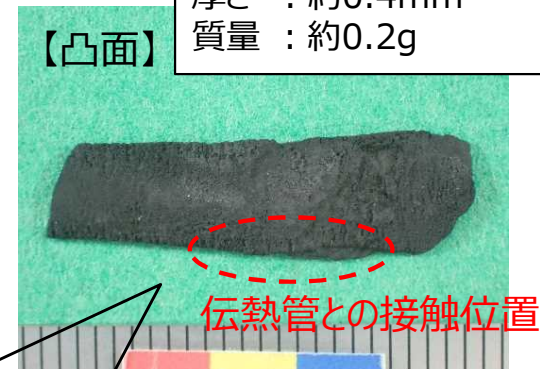
大きさ：約23mm×約7mm  
厚さ：約0.4mm  
質量：約0.2g

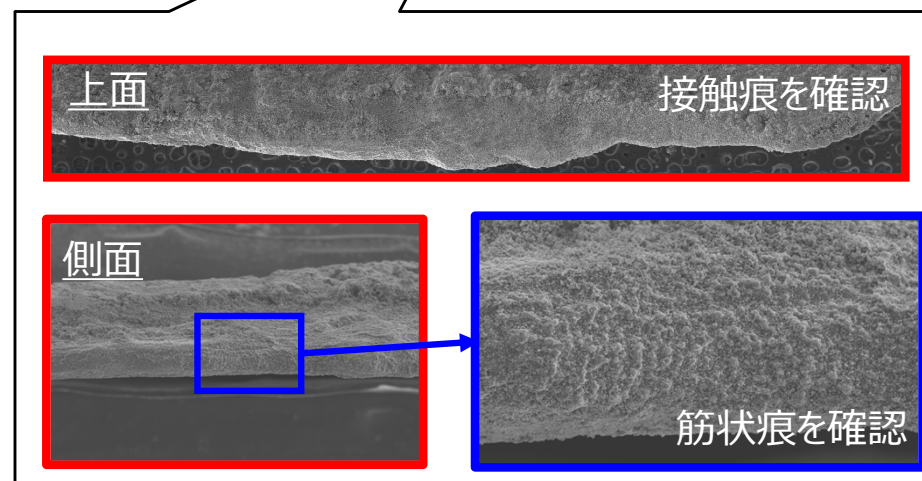
- 伝熱管減肉部と接触していた箇所に接触痕が認められた。
- 接触した箇所を拡大観察した結果、筋状痕を確認した。

- 伝熱管との接触部の表面化学成分を分析した結果、伝熱管（インコネル T T 6 0 0）の主成分であるニッケル、クロムの成分を僅かに検出した。

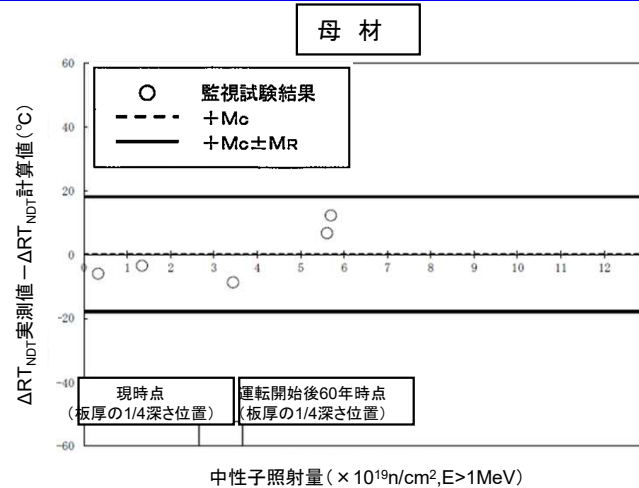
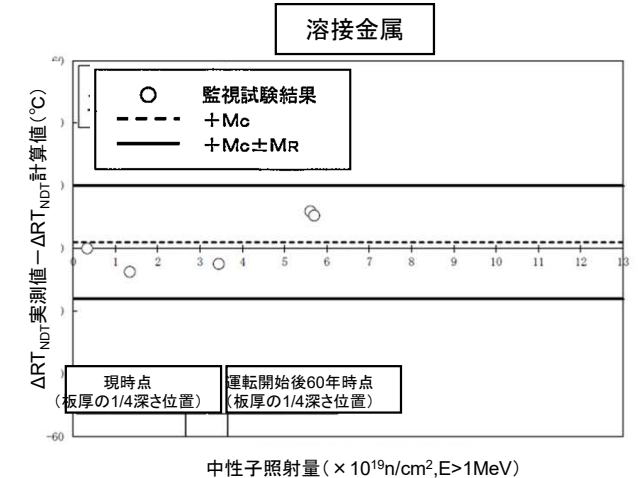
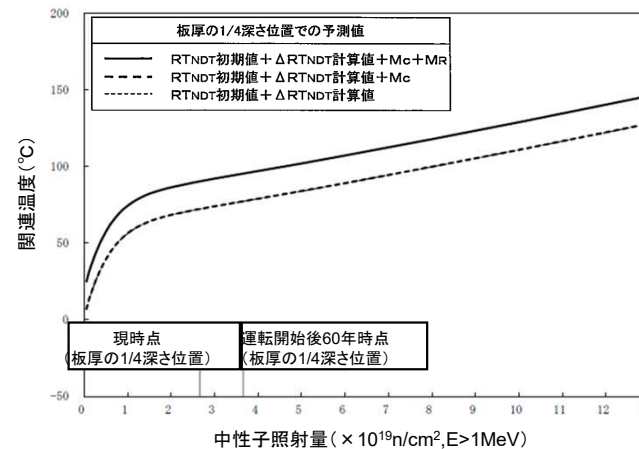
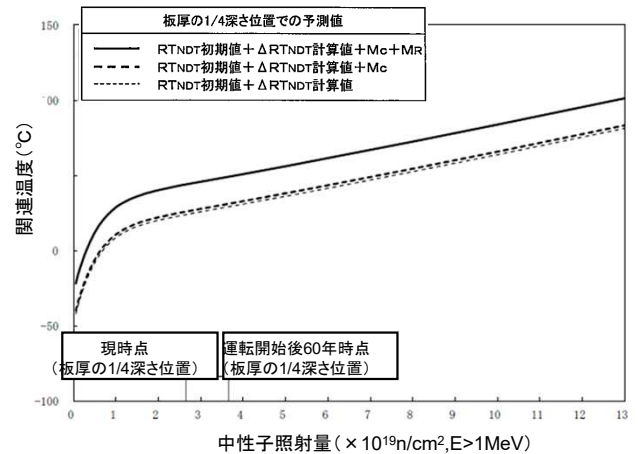
### 原子炉容器胴部(炉心領域部)の中性子照射脆化に対する関連温度の予測と監視試験結果の関係

監視試験の結果、関連温度の実測値は、日本電気協会規格(JEAC4201-2007/2013追補版)の国内脆化予測法に基づく予測の範囲内であり、特異な傾向は認められない。

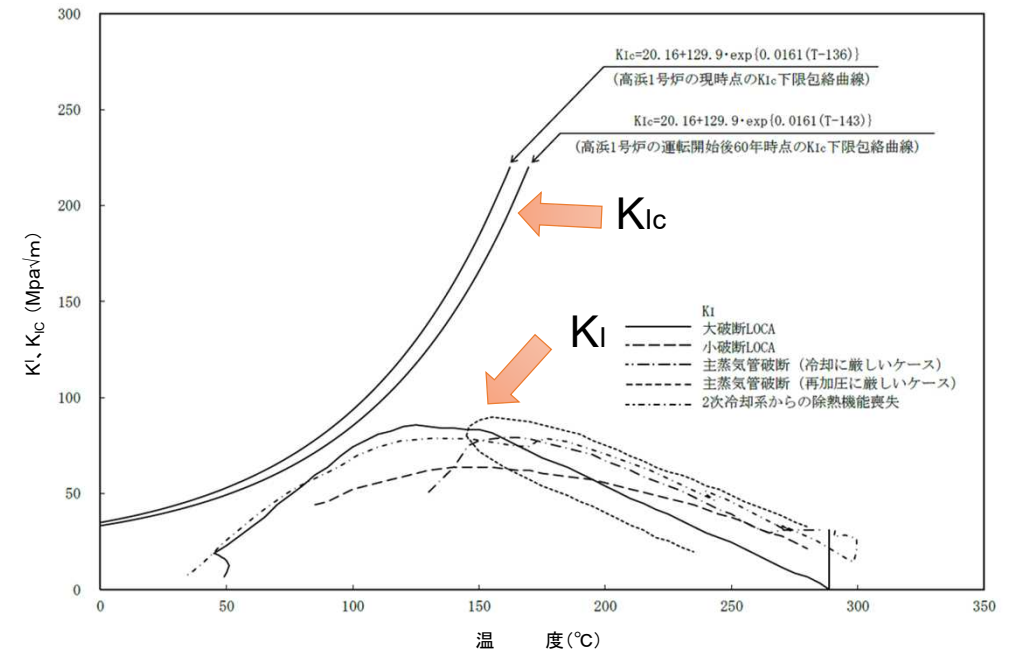
原子炉容器胴部（炉心領域部）中性子照射脆化に対する加圧熱衝撃評価結果

○60年運転時点での上部棚吸収エネルギーの予測値は、日本電気協会（JEAC4206-2007）で要求している68J以上を満足している。  
 ○原子炉容器の内面に保守的に大きな亀裂（深さ10mm）を仮定した状態で加圧熱衝撃事象（大破断LOCA等）の発生を想定したとしても、60年運転時点における破壊に対する抵抗力（ $K_{Ic}$ ）が破壊力（ $K_I$ ）を常に上回り、不安定破壊しないことを確認した。

○今後の原子炉の運転サイクル・照射量を勘案して  
 第6回監視試験の実施計画を策定する。※

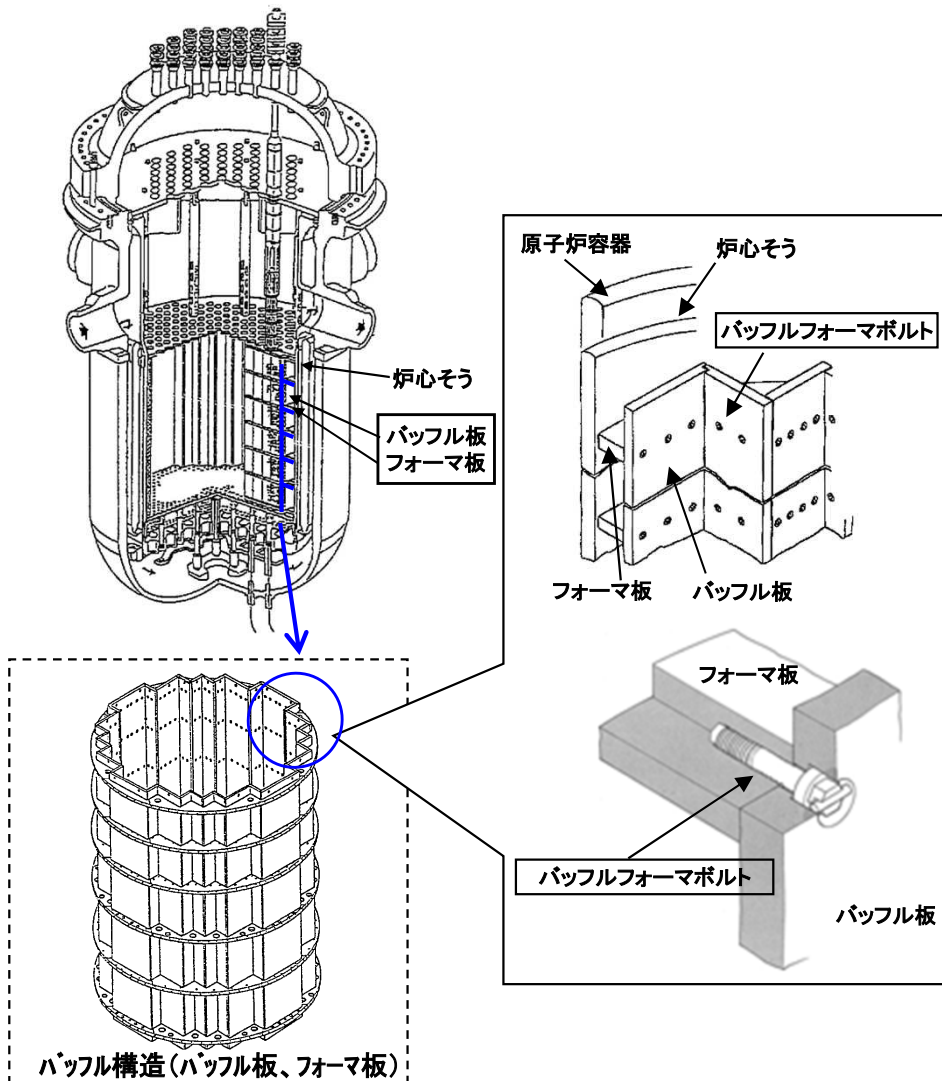
バッフルフォーマボルト構造図

バッフルフォーマボルトについては、原子力安全基盤機構「照射誘起応力腐食割れ(IASCC)評価技術」事業で得られた最新知見を用いて評価した結果、運転開始後60年時点でのボルトの損傷本数は「日本機械学会 維持規格」に規定される管理損傷ボルト数(全体の20%)以下であり、安全に関わる機能を維持できる。

- バッフルフォーマボルトに対して第13回定期検査時(1991年度～1992年度)および第17回定期検査時(1997年度)に超音波探傷検査を実施。有意な指示なし。
- 定期的に水中テレビカメラによる可視範囲の目視検査を実施し、異常(ボルトのゆるみ、脱落等)がないことを確認している。

バッフルフォーマボルトの損傷が炉心の健全性に影響を与える可能性は小さい。

バッフルフォーマボルトの可視範囲について定期的に水中テレビカメラによる目視確認を実施していく。  
炉内構造物の取替を計画しており、計画に基づき取替を実施する。
