美浜、大飯、高浜発電所の 運転状況等について

2024年 2月 27日

3. 至近に発生したトラブルの概要 (高浜1号機 B給水ブースタポンプ入口配管からの蒸気漏れ (事象概要))

3. 至近に発生したトラブルの概要 (高浜4号機 蒸気発生器伝熱管損傷 (渦流探傷検査結果))

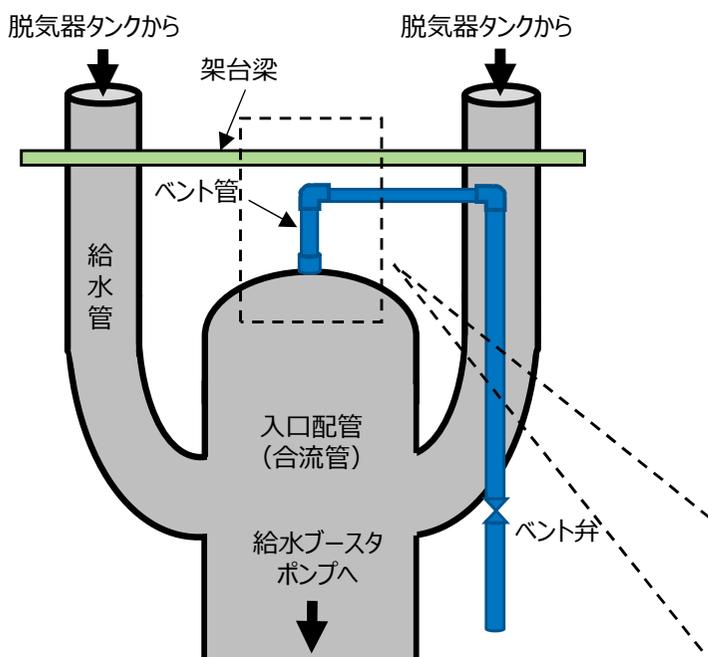
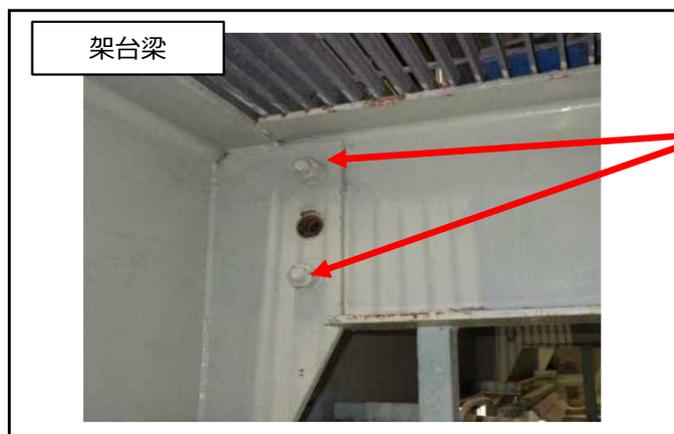
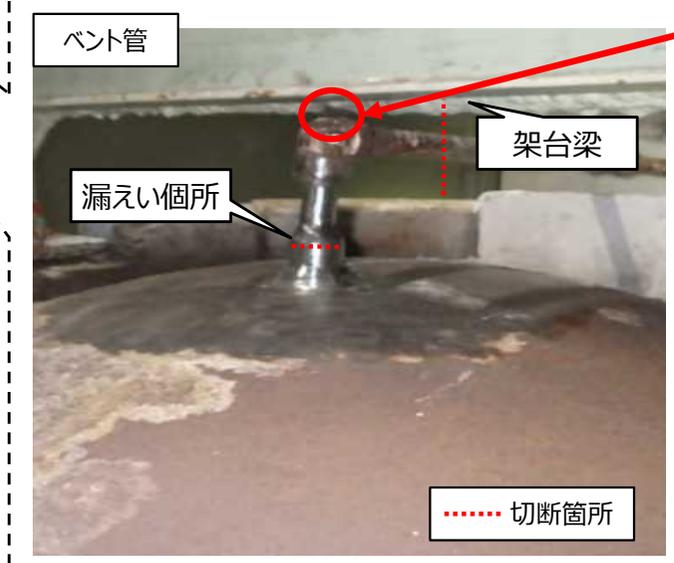
＜B給水ブースタポンプ入口配管概要図＞

- ベント管の外観観察において、ベント管頂部表面に接触痕（深さ約0.6mmの凹み）を確認
- ベント管の上部にある架台梁との接触の可能性を調査するため、架台梁の外観観察を実施した結果、ベント管頂部の凹み部分と同様に、約10mm×約15mmの接触痕を確認
- ベント管切出し前に、ベント管頂部と架台梁の隙間を計測した結果、約5mmであった。
- 運転中の熱による伸び評価では、約5.5mmの熱伸びが想定されており、ポンプ運転時は上部架台底部と接触していたと考えられる。

- ・架台はパトロール等のため入口配管上部に設置
- ・架台梁はボルトにて固定（3mm程度の裕度）
- ・2002年に入口配管の振動測定のため一時的に取り外しその後復旧
- ・架台梁に接触痕を確認

ベント管と架台梁のすき間
プラント停止時 約5mm

- ・ベント管は起動時の空気抜きで使用
- ・通常運転圧力・温度：約0.85MPa・約177℃
- ・ベント管の管台付け根付近からの漏えい

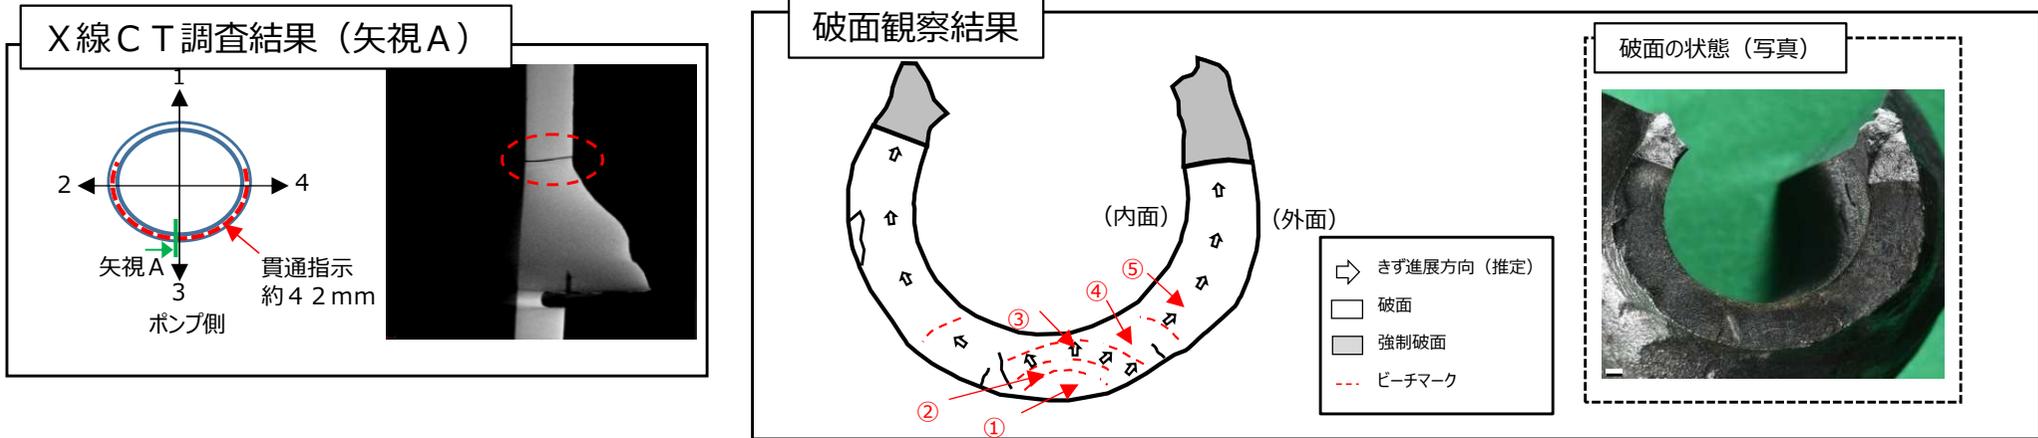
- X線CT調査：浸透指示模様と同様の位置に約4.2mmの貫通指示を確認
- 破面観察：おおむね平坦でビーチマーク模様を確認。模様の様相から、バント管外表面を起点にきずが発生し、内側に進展したと判断

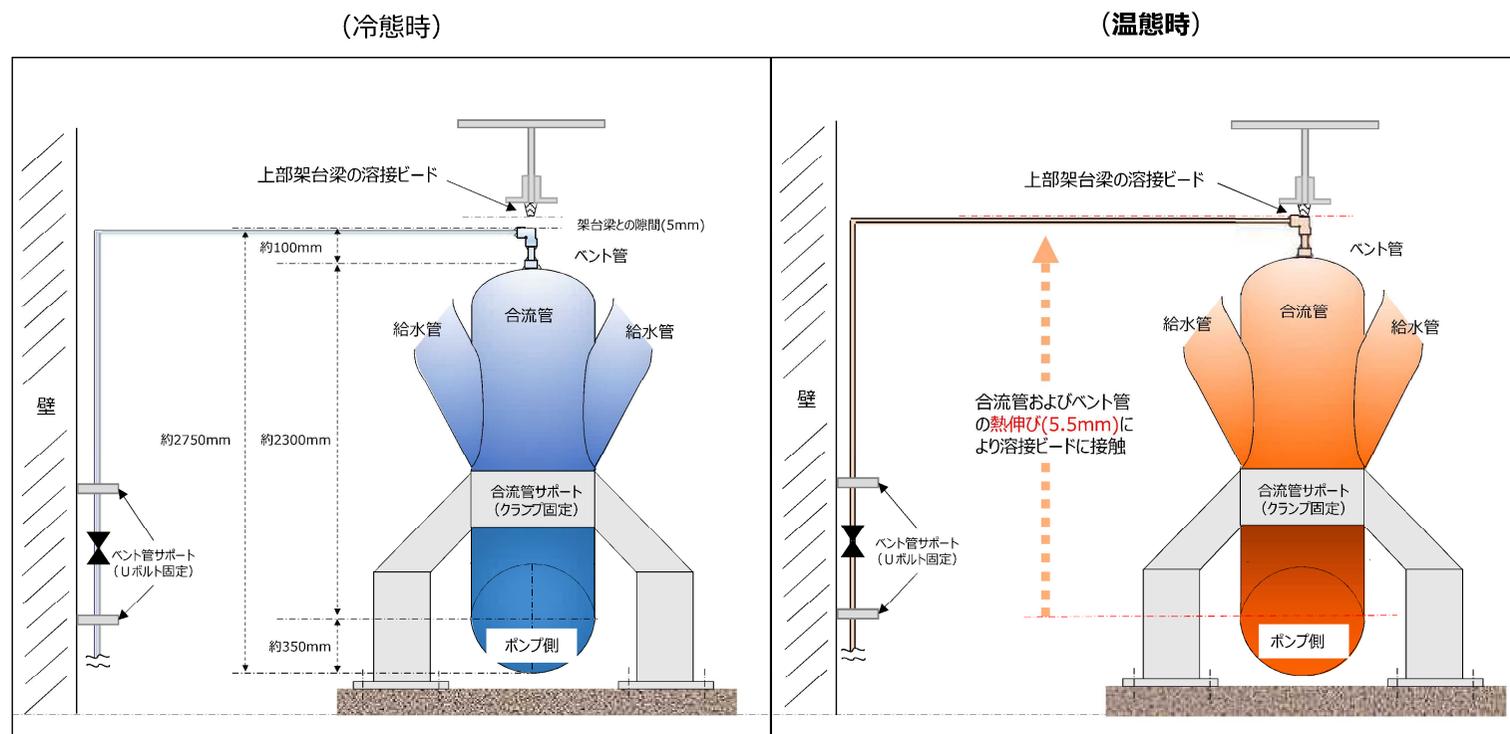
熱伸びによるベント管と架台梁の接触メカニズム

- 運転に伴う熱伸びによりベント管頂部と架台梁が接触し、ベント管付け根部に曲げ応力が作用、さらにベント管頂部が拘束された状態でポンプ運転による機械振動が加わり、疲労限度を超え外面にきずが発生、内面に向け進展し、蒸気漏えいに至ったと推定
- 過去のBポンプ運転履歴の調査結果、振動測定に伴う上部の架台梁復旧後の第21回定期検査(2002年11月)以降、6サイクル運転しており、破面観察の結果等も踏まえると、きずは第21回定期検査終了後のプラント運転時に発生したと推定

- 損傷したベント管を新品に取り替えるとともに、入口配管等の熱伸びが発生しても接触しないよう架台梁の形状を変更
- 発電所内で工事を実施した際は、高温状態の配管等が熱伸びで周辺機器と接触していないか、工事完了後に確認する旨を社内マニュアルに反映

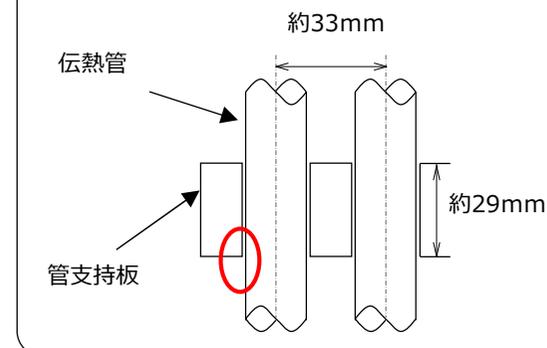
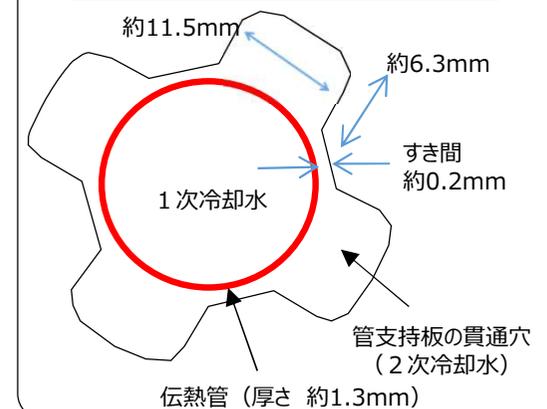
A・C-SG 第3・第6管支持板部
信号指示箇所拡大断面図

高浜発電所4号機は、第25回定期検査において、3台ある蒸気発生器(以下、SG)伝熱管全数の渦流探傷検査を実施した結果、2024年1月22日、A-SGの伝熱管2本およびC-SGの伝熱管2本に、いずれも管支持板部付近で外面(2次側)からの減肉とみられる有意な信号指示が認められた。

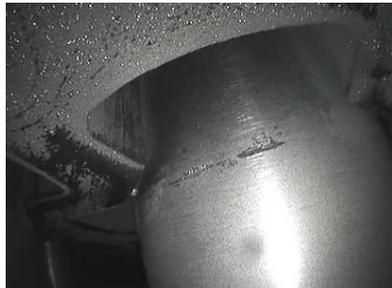
(A-SG第3管支持板)

いずれも周方向に摩耗減肉とみられるきずを確認
きずの周辺にはスケール等の付着物は認められなかったものの、当該伝熱管周辺の管支持板下面に接触痕を確認

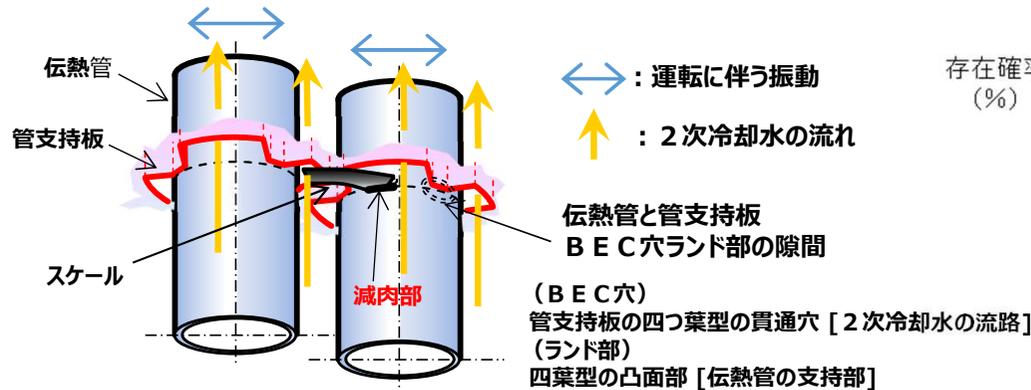
過去の原因調査における工場での再現試験等の結果から、SG器内の2次冷却水の上昇流により、スケールの形状によっては管支持板下面に押し付けられその場に留まり、伝熱管がプラント運転に伴う振動でスケールと繰り返し接触し、摩耗が発生たと推定

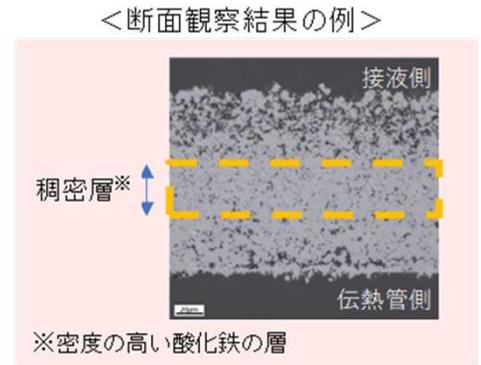
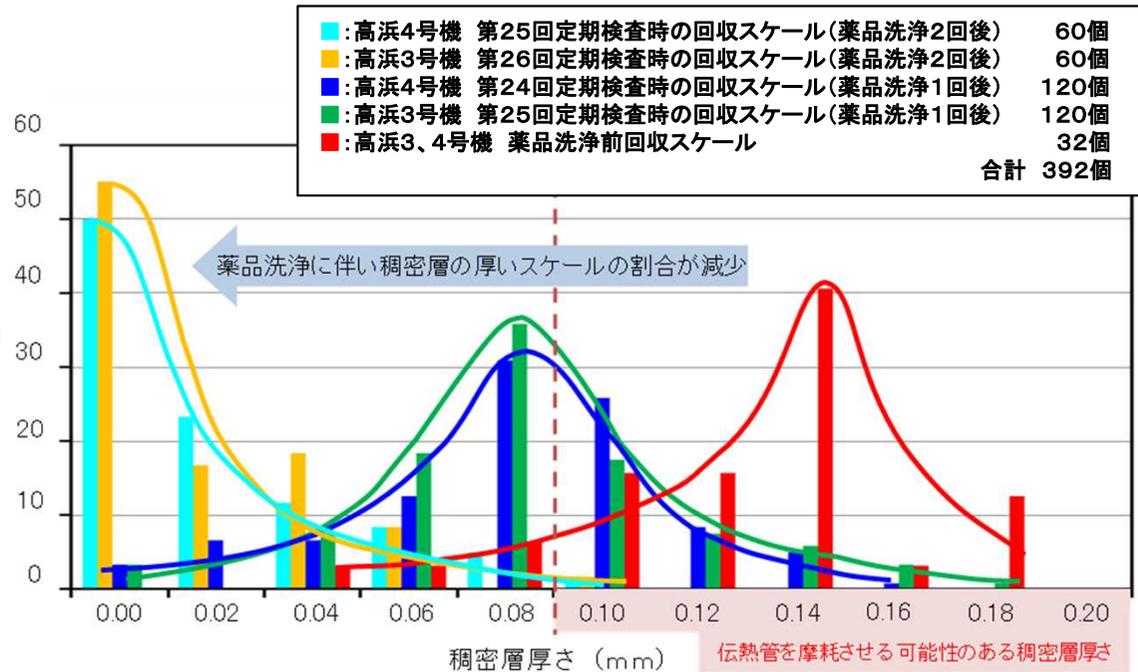
前々回の定期検査 (第23回) から今回の定期検査 (第25回) までのスケールの稠密層厚さを比較した結果、洗浄実施に伴い稠密層が薄くなる傾向を確認

伝熱管を摩耗させる可能性のある稠密層厚さ0.1mm以上のスケールの割合も大きく減少しており、薬品洗浄による脆弱化効果が得られていると評価

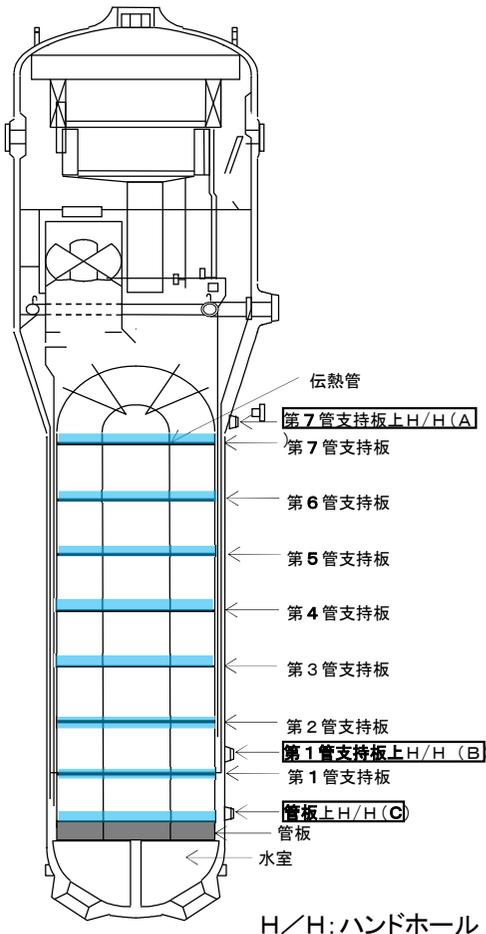
洗浄箇所: (管板・第1管支持板から第7管支持板上)

これまでに発生した事例と同様、過去に持ち込まれた鉄分により伝熱管表面に生成された稠密なスケールが前回の定期検査(第24回)時の薬品洗浄の後もS G器内に残存し、プラント運転中に管支持板下面に留まり、そのスケールに伝熱管が繰り返し接触したことで発生した摩耗減肉と推定

スケールの残存量のさらなる低減のため、小型高圧洗浄装置の改良等により、S G器内の洗浄を強化し、使用しないこととする。

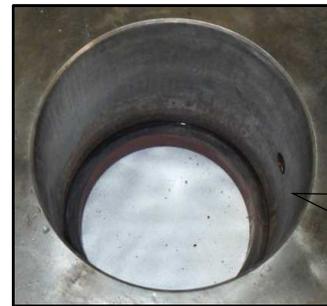
パッキン周辺部

パッキン周辺部に異物混入やきず等の異常がないことを確認

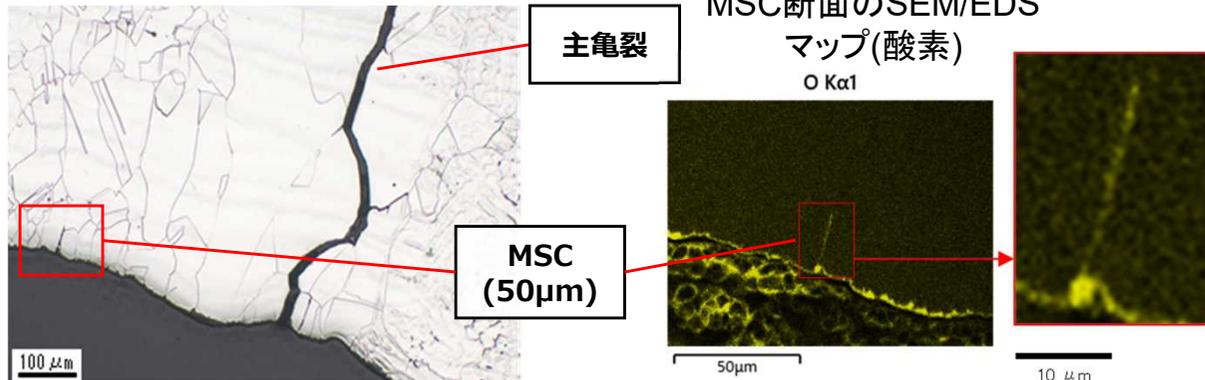
- 主亀裂が認められた当該管のHAZ部を中心に、局所ひずみ測定、断面硬さ測定、マイクロ断面観察等を実施。
- マイクロ断面観察の結果、MSC※1が検出されたが、酸化物の存在を示唆する元素(酸素)が検出され、長時間の停留を示唆。

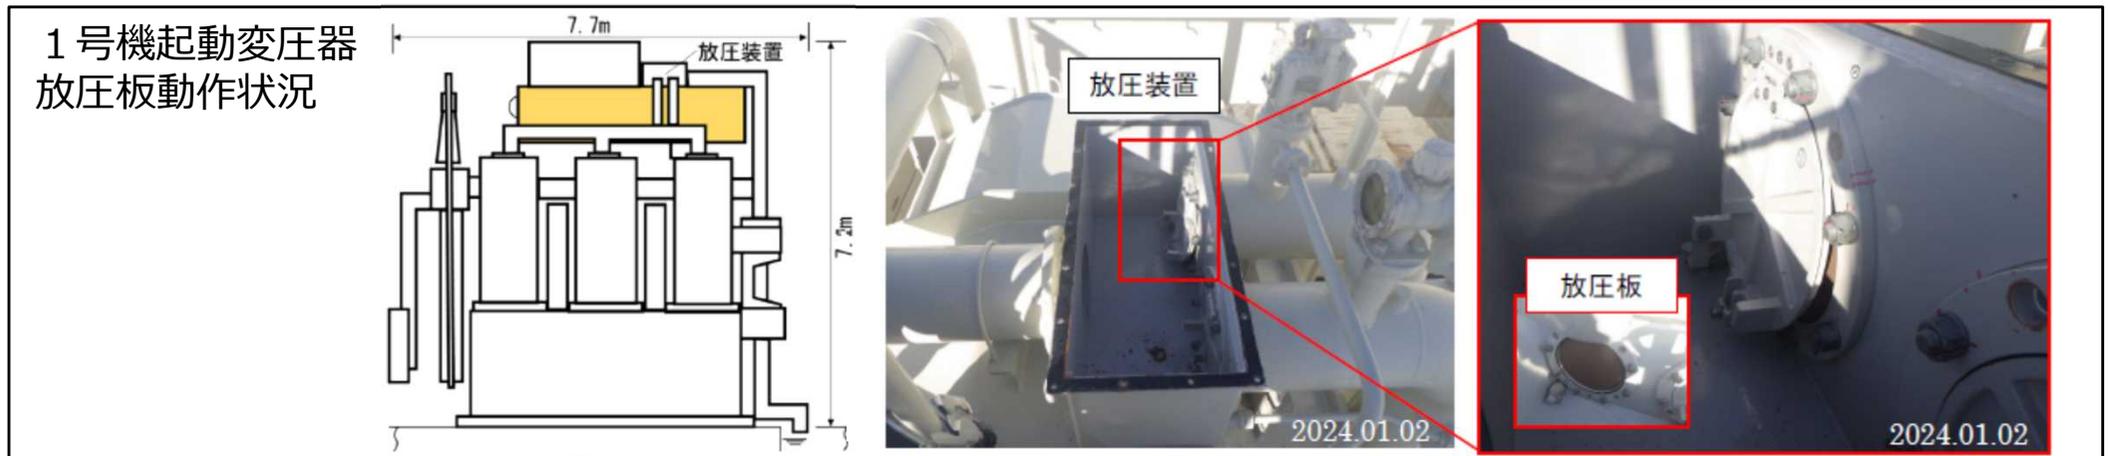
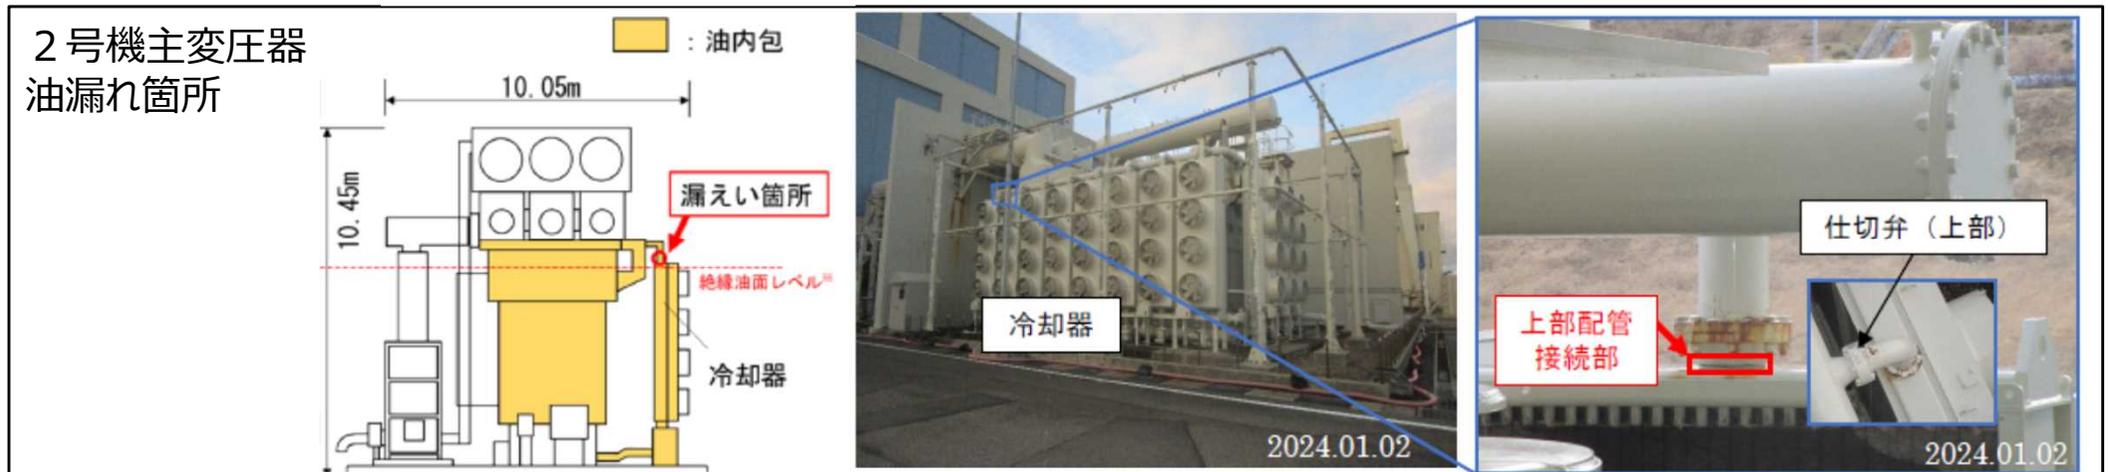
いずれも 北陸電力1/30電気関係事故報告抜粋

- 1号機起動変圧器（1STr）、2号機主変圧器（2MTr）において、以下の事象が発生（北陸電力公表）
 - 放圧板の動作 ⇒ 地震の揺れおよび内部圧力上昇による正常動作
 - 噴霧消火設備の起動 ⇒ 1STr: 手動起動、2MTr: 自動起動
 - 変圧器本体と冷却器間の配管破損 ⇒ 原因調査中
 - 上記配管破損等による絶縁油の漏れ（1STr: 3,600L、2MTr: 19,800L） ⇒ 回収済み※
 - ※：一部が2号機主変圧器周辺の側溝、道路および海面に油膜を確認（噴霧消火装置の作動により油が飛散したものと推定）
⇒ 中和剤等による油膜処理、側溝に油吸着マット、海岸部にオイルフェンスを設置
- 1、2号機とも予備電源変圧器に切替え、受電中
⇒ 志賀原子力線2回線、赤住線1回線の3回線が、1、2号機とも使用可能
