過去のトラブル発生要因の 分析結果等について

2024年 5月 17日

トラブル分析について

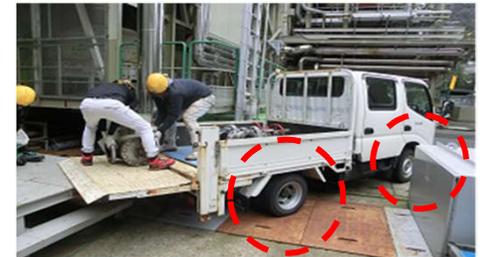
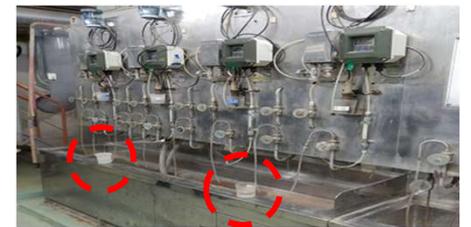
- ✓ 取り外した機器をトラック上に搬出中、トラックの車輪止めを取り付けていなかった。
 - ↳ ブレーキのトラブル等でトラックが移動することにより、運搬中の弁が落下、また、トラック上の作業者が転落、弁との挟まれなど労働災害に至る可能性がある。

- ✓ 薬品（低アルカリの試薬）入りカップをシンクの縁に置き、作業行っていた。
 - ↳ シンクの縁はカップよりも狭く、試薬が倒れ飛散し周辺設備の腐食、もしくは、作業者の薬品受傷する可能性がある。

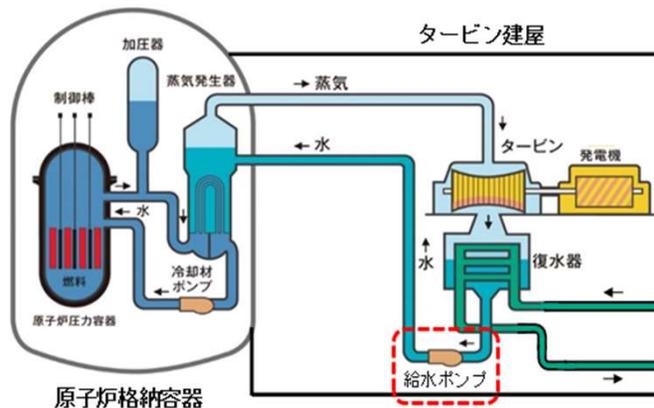
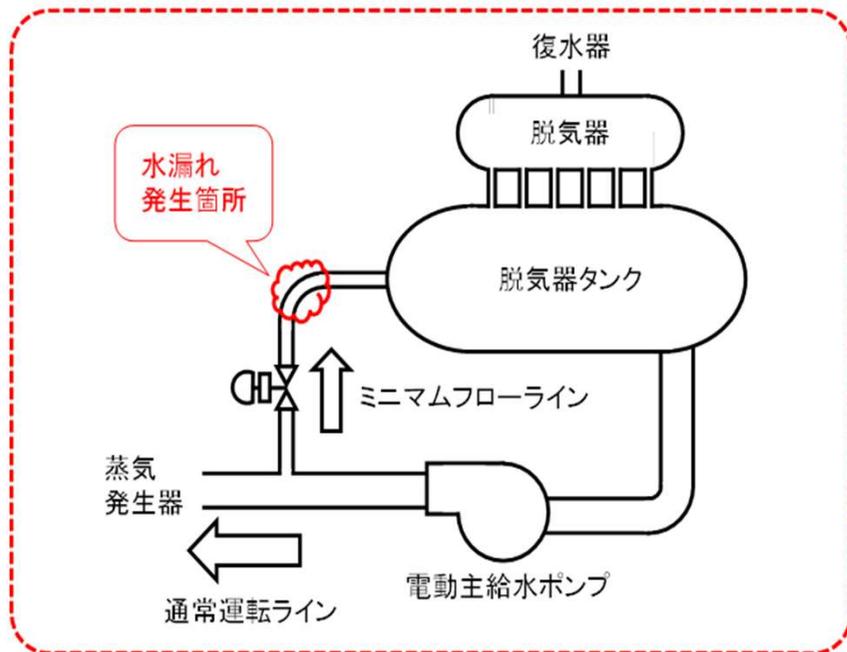
<系統概要図>

・第18回定期検査において、原子炉起動に向けた準備中、2次冷却系統の水質調整のために電動主給水ポンプを起動したところ、電動主給水ポンプミニマムフロー配管から僅かな水漏れを確認した。

当該配管を切り出し、配管の内面を調査した結果、局所的に凹凸が認められたことから、エロージョンにより侵食され、水漏れが発生したと推定した。

当該配管を取り替えた。
また、今回の事象を踏まえ、類似箇所について確認を行い、当該箇所を含む必要な箇所について、継続的に管理を行う。

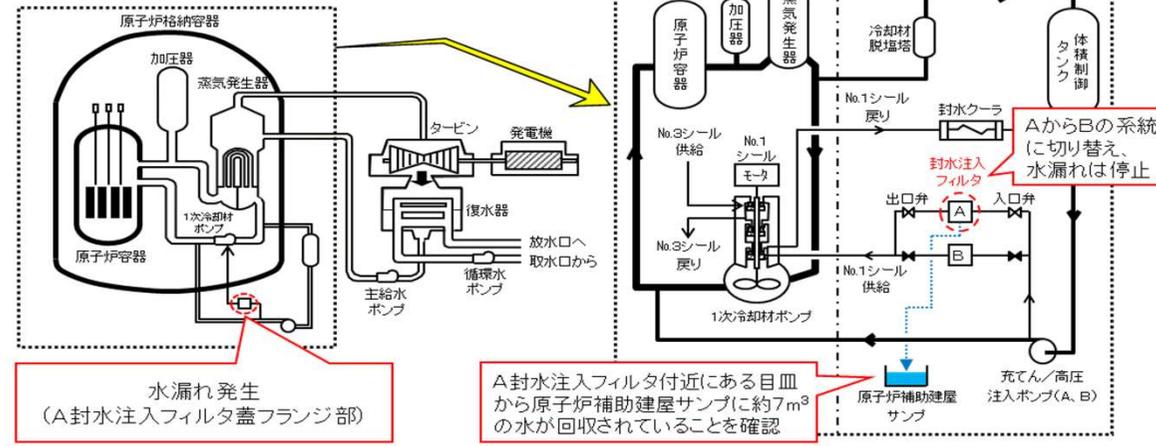
<系統概略図>

【事例：作業計画不良】美浜3号機 封水注入フィルタ蓋フランジ部からの漏えい

- 調査結果から、今回、漏えいのあった当該フランジ部については、前回定期検査でのフィルタ取替工事において、本来のトルク値より低い値でボルトが締め付けられていた。
- そのトルク値が低かった原因は、協力会社の作業員が、作業要領を作成するにあたり、工事計画書に記載されているトルク値の判定基準を引用すべきところ、協力会社作業員のパソコンに保存されていた誤ったトルク値の判定基準を引用したことによるものであった。
- このため、その後のプラントの運転等に伴う系統圧力により、当該フランジ部の漏れ止め用のリングが徐々に外側に押し出され、破断し、漏えいが発生したものと推定した。

- 契約と発注を別に行う工事について、当社は、従来の工事計画書の承認に加え、協力会社が作成する作業要領を工事実施前に確認する運用とした。
- 協力会社に対して、速やかに本事象の周知を行っており、新たな運用の徹底を図った。さらに、中長期的に、定期検査ごとの説明会等、当社が協力会社に行う教育の場を通じてルール遵守等について周知を図った。
- 美浜発電所3号機について、漏えい防止および機器の動作不良防止の観点から、起動時の現場点検を強化して実施する。

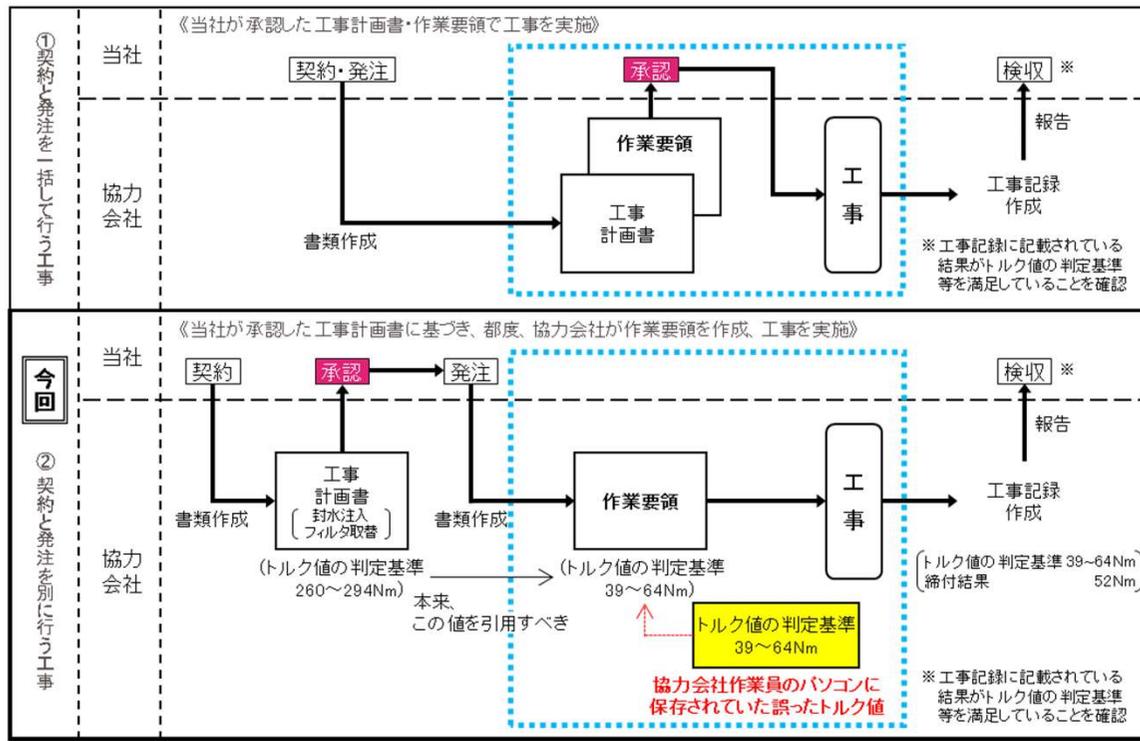
- 発電所における工事の契約・発注の流れは、①「契約と発注を一括で行う工事」と②「契約と発注を別に行う工事」の2パターンに大別。
- 今回の工事は②のパターンで実施。このパターンでは、本来、当社が承認した工事計画書に基づき、協力会社が作業要領を作成、工事を実施すべきところ、今回、工事計画書とは異なる数値を作業要領に記載し、工事を実施。

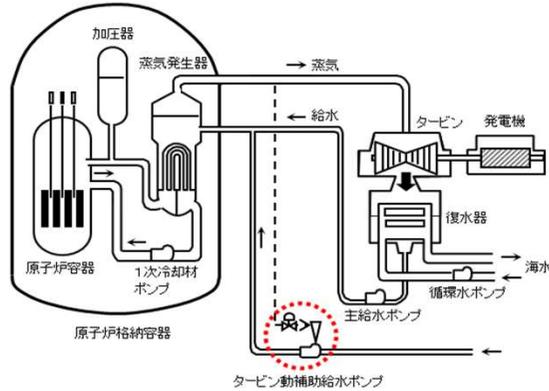
タービン動補助給水ポンプ

○ 発生場所：3号機中間建屋(非管理区域)
タービン動補助給水ポンプ室

油の漏れは、制御油ポンプの系統にあるオイルフィルタの蓋部からであり、分解点検の結果、蓋部のシート面のパッキンが中心からずれて装着されていたこと、およびフィルタ容器側のシート面の点検手入れによってわずかな凹みが生じていることが確認された。

このため、パッキンと容器側シート面の密着が不十分となり、油漏れが発生したと推定した。

対策として、パッキンの取り替えおよびシート面の手入れを実施し、制御油ポンプの確認運転を行った結果、油漏れがないことを確認したことから、7月22日16時25分に運転上の制限を満足する状態に復帰した。

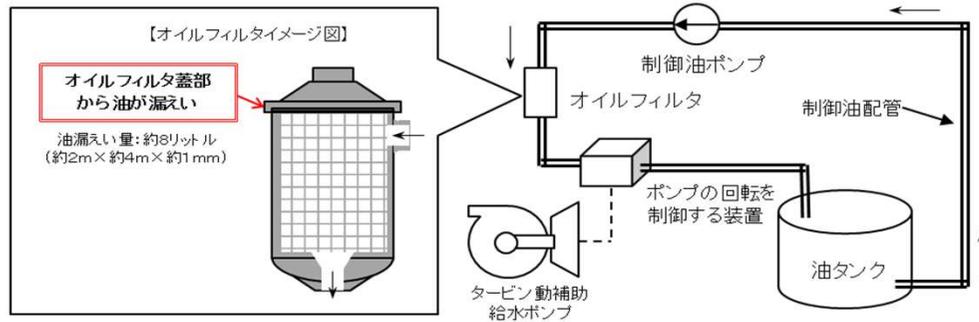
<タービン動補助給水ポンプ制御油系統概略図>

オイルフィルタ蓋部から油が漏えい

油漏えい量：約8リットル
(約2m×約4m×約1mm)

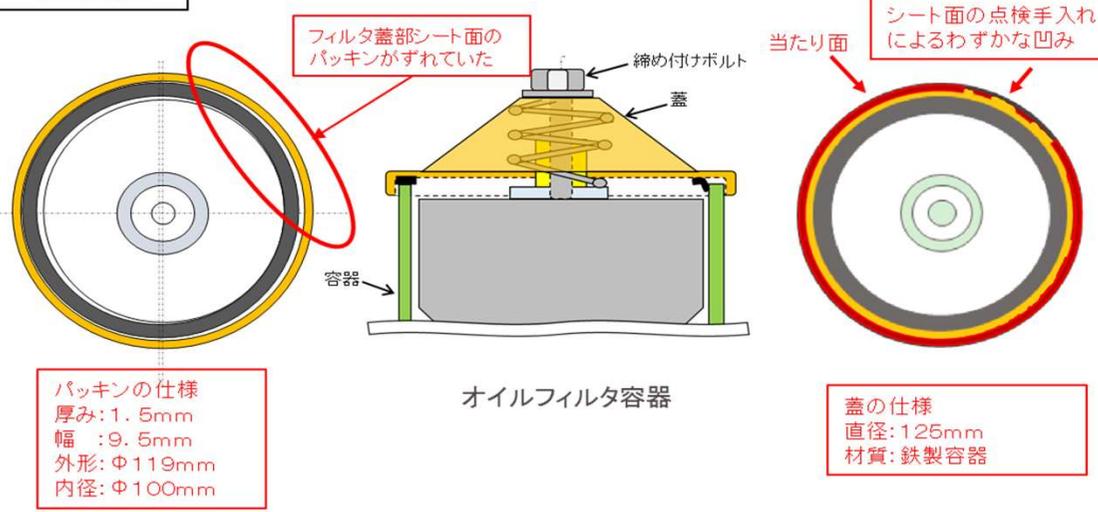
調査結果

フィルタ蓋部シート面のパッキンがずれていた

シート面の点検手入れによるわずかな凹み

パッキンの仕様
厚み：1.5mm
幅：9.5mm
外形：Φ119mm
内径：Φ100mm

蓋の仕様
直径：125mm
材質：鉄製容器

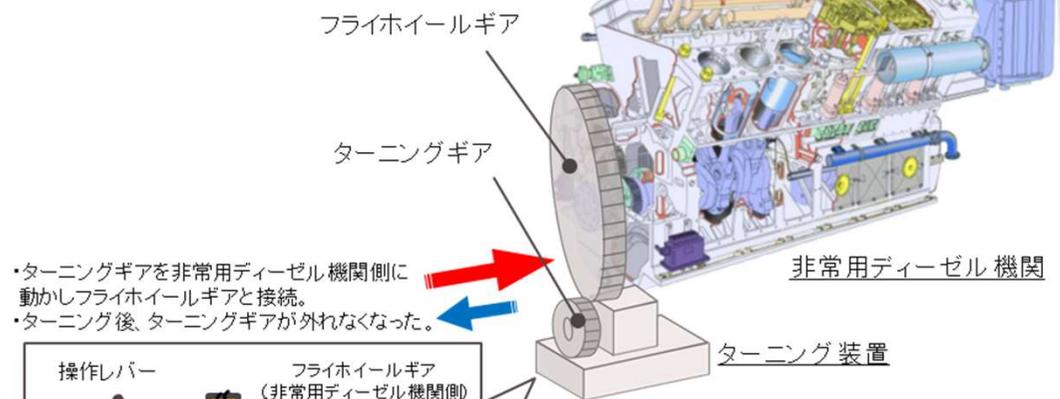
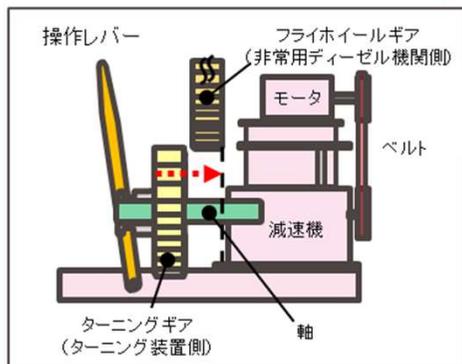
<ターニング装置接続イメージ>

- ・ターニングギアを非常用ディーゼル機関側に動かしフライホイールギアと接続。
- ・ターニング後、ターニングギアが外れなくなった。

ターニングギアを取り外す際には、ターニングギアとフライホイールギアが接触していないことを確認するために、事前にターニングギアとフライホイールギアの隙間をライトを用いて確認する手順を追加した。

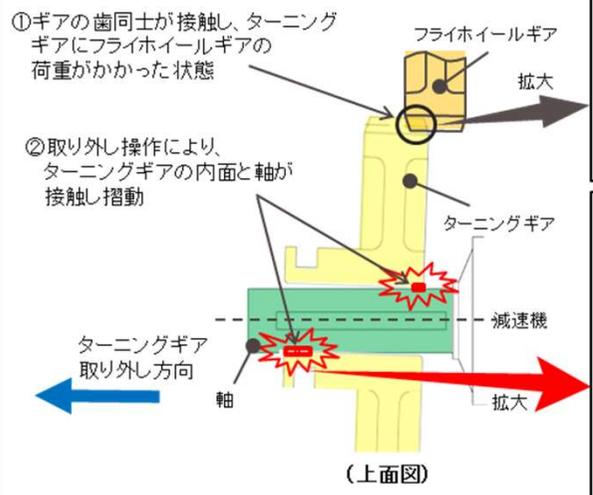
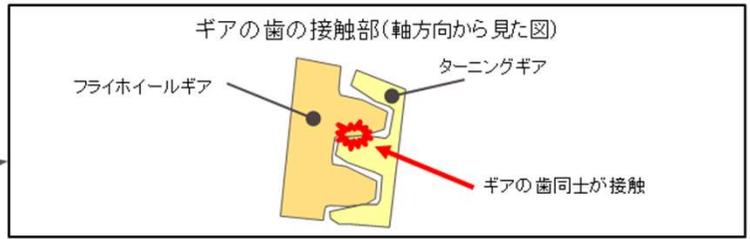
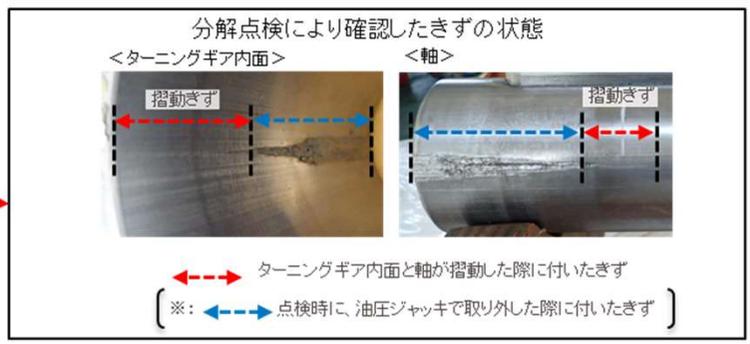
<推定メカニズム>

ターニングギアとフライホイールギアの接触により荷重がかかった状態でターニングギアの取り外し操作を行ったことで、ターニングギア内面と軸が接触し、発生した微小な金属片がターニングギアと軸の間に噛み込みターニングギアが外れなくなったと推定した。
