高浜発電所 1, 2号機
炉内構造物取替計画に係る
事前了解願い等について

2024年 6月 28日

高浜1,2号機 炉内構造物取替の経緯

高浜1,2号機 炉内構造物取替工事

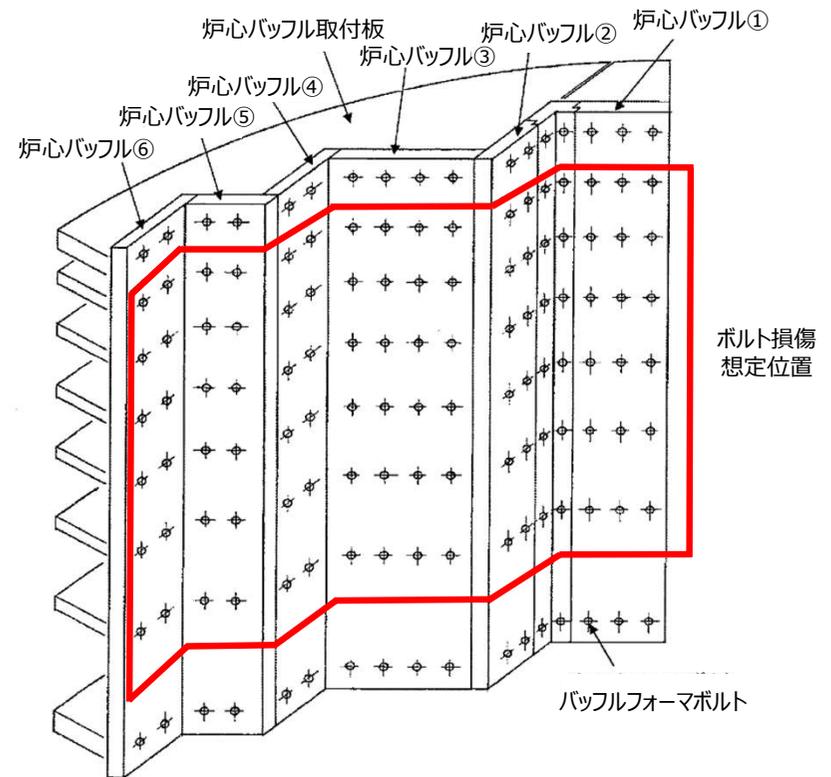
評価部位(バッフルフォーマボルト)と損傷想定箇所

- バッフルフォーマボルトについては、原子力安全基盤機構「照射誘起応力腐食割れ (IASCC) 評価技術」事業で得られた最新知見を用いて評価した結果、運転開始後60年時点でのボルトの損傷本数は「日本機械学会 維持規格」に規定される管理損傷ボルト数 (全体の20%) 以下であり、安全に関わる機能を維持できる。
- 運転開始60年時点で想定される経年劣化を仮定し、耐震安全性評価を実施した結果、全8段のうち2段目～7段目のバッフルフォーマボルト (全体の3/4) が折損したと仮定して、残るバッフルフォーマボルトに生じる地震時の発生応力を算出し、許容値を上回らないことを確認した。

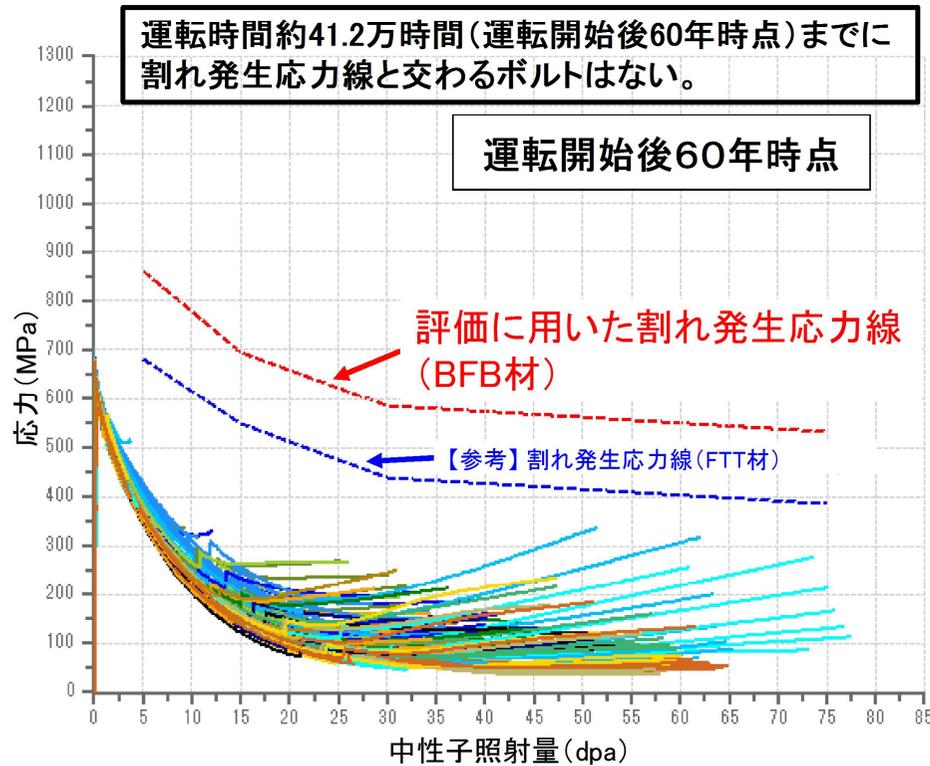
図3 バッフルフォーマボルトの応力履歴と割れ発生応力線図の重ね合わせ(応力履歴 約41.2万時間まで)

・評価の結果、運転開始後60年時点(約41.2万時間(47.0EFPY)^{※1})までに**バッフルフォーマボルト(全数)^{※2}の応力履歴が割れ発生応力線^{※3}を超えることはなく、IASCC発生の可能性が小さいことを確認した(図3)。**

- ※1 長期停止前の2010年末までの設備利用率(3号炉:82.8%、4号炉:84.6%)に対し、今後の設備利用率を90%とする保守的な想定。
高浜3号炉と4号炉の包絡条件で60年時点のEFPYが大きい4号炉の値を用いた。(3号炉:46.9EFPY、4号炉:47.0EFPY)
また、高浜3号炉と4号炉は運転の途中段階からMOX燃料を装荷しており、MOX燃料装荷以降の中性子束は保守的に実績炉心の中性子束の1.2倍として評価した。
- ※2 炉心の対称性から1/8領域を評価領域とし、1/8領域における全ボルトの評価を実施。
- ※3 原子力安全基盤機構「平成20年度 照射誘起型応力腐食割れ(IASCC)評価技術に関する報告書」のバッフルフォーマボルト材の割れ発生応力線を用いた評価。

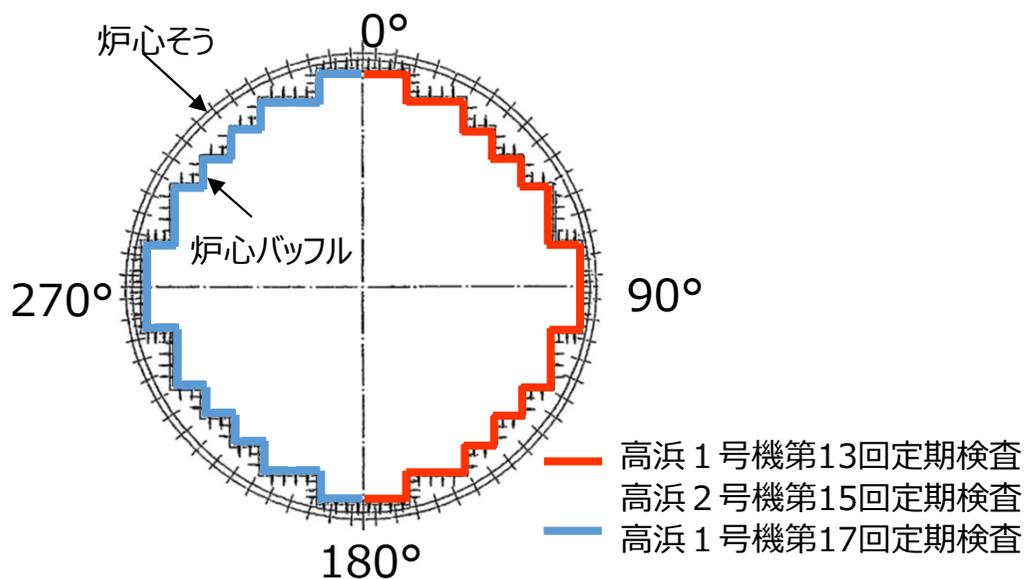
【超音波探傷検査実施範囲※】

- ・定期的に炉内構造物の可視範囲に対して水中カメラによる目視確認を実施し、異常のないことを確認。
- ・バッフルフォーマボルトに対して、高浜1号機は第13回定期検査時(1991～1992年度)、第17回定期検査時(1997年度)に、高浜2号機は第15回定期検査時(1995年度)に、超音波探傷検査を実施し、有意な欠陥のないことを確認。

※：炉心の対称性を勘案し、各定期検査でバッフルフォーマボルト全数の1/2に対して検査を実施

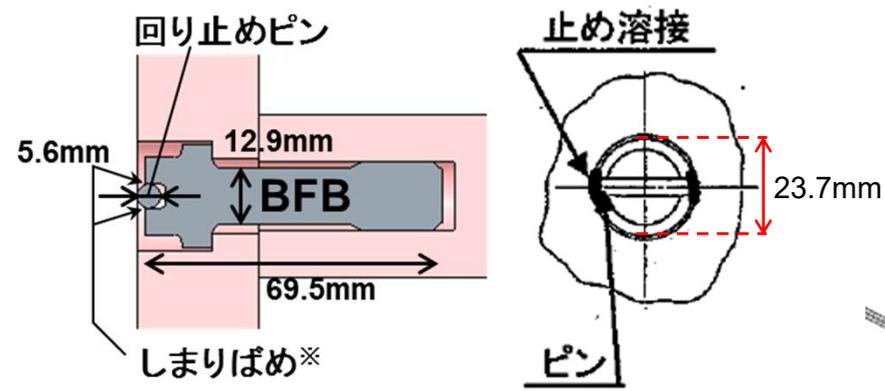
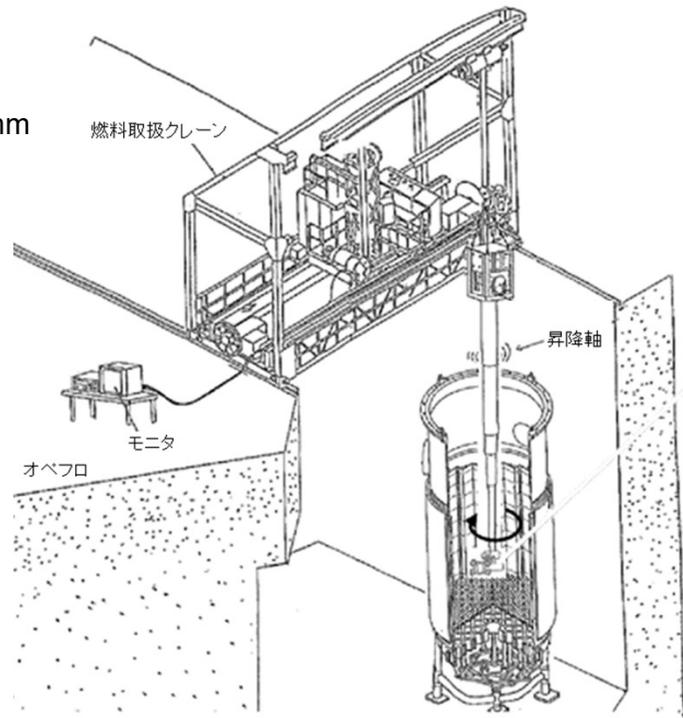
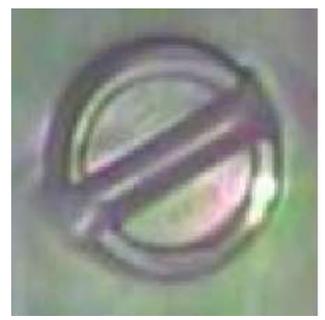
点検結果（例）

バッフルフォーマボルト（BFB）の頭部及び回り止めピンを水中カメラにより**全数（1088本）**点検した結果、**異常がないことを確認した。**

※炉内構造物の組立て時に、回り止めピンを取り付ける溝にその溝の幅より少し径が大きいピンを押し込んで固定する。

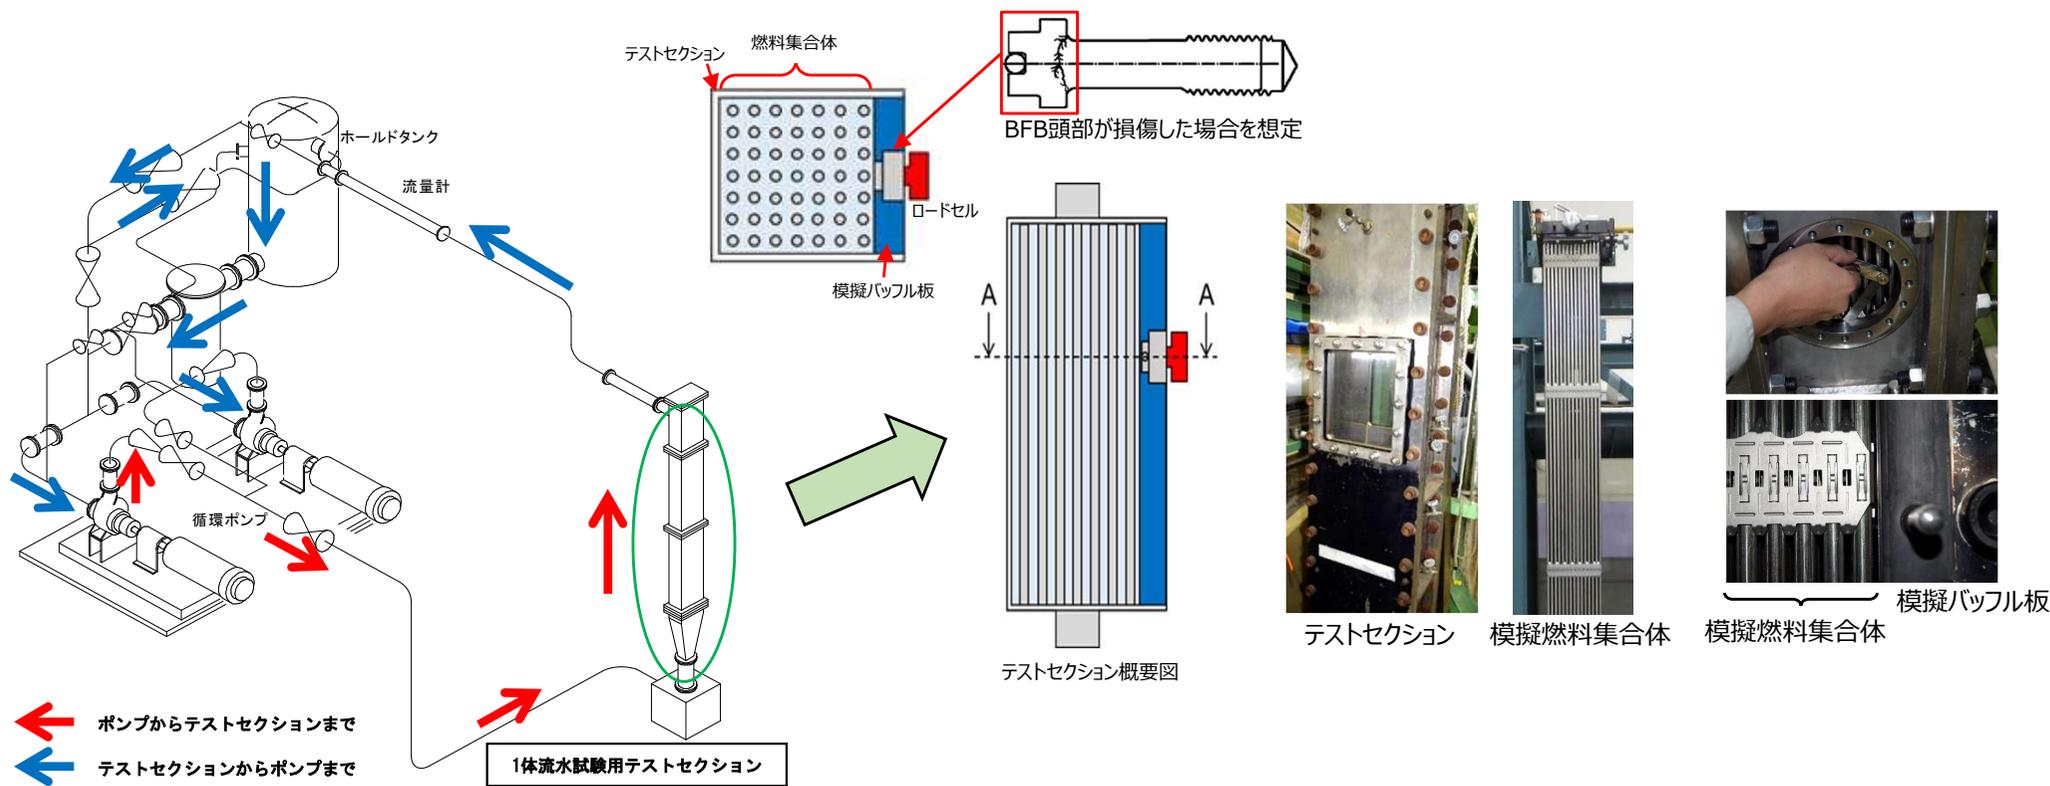
モックアップ試験により測定した流体励振力を用いて、回り止めピンの保持力の評価及び溶接部の疲労評価を行った結果、**BFBが破断しても回り止めピンが健全であればBFBが異物になる可能性が低いことを確認した。**

⇒流体励振力に対して保持力は十分大きく、流体励振力によりボルト頭部と回り止めピンの間に滑り・摩耗が生じる可能性は低いと考えられる。

- モックアップ試験で得られた流体励振力を用いて、回り止めピン溶接部に生じる応力を解析により求めた。
- ⇒溶接部の応力は疲労限を下回るため、疲労割れは生じないと考えられる。
