美浜、大飯、高浜発電所の 運転状況等について

2024年 1 1月 2 2日

7. 至近に発生したトラブルの概要(美浜3号機1次系冷却水クーラ海水管の漏えい)

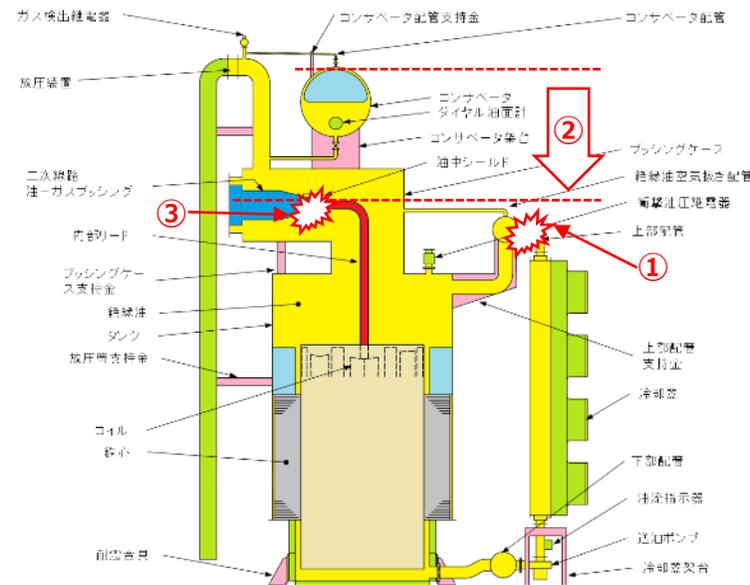
【絶縁油漏えい（志賀2号主変圧器）】

- ✓ 1号起動変圧器の放熱器配管損傷及び2号主変圧器の冷却器配管損傷により、いずれも絶縁油が漏えい
- ✓ 2号主変圧器については、損傷部からの漏えいによる絶縁油の油面低下によって充電部が露出し、発生したアークにより変圧器内部のブッシングが損傷
- ✓ いずれの変圧器も放圧板が動作したことを確認

- ① 絶縁油漏えい
- ② 油面低下
- ③ 充電部が露出し内部短絡発生

- ✓ 変圧器の絶縁油漏えいが継続した状態で運転を継続することにより内部が損傷した場合、外部電源の信頼性が低下した状態が長期間継続することになるため、変圧器の絶縁油の油面低下に伴うアーク発生による内部のブッシング損傷を防止する観点から **絶縁油漏えい時の変圧器停止手順を整備する。**
- ✓ 今回の事象で放圧板が動作したこと、また過去の地震時にも放圧板が動作したプラントが複数あったことを踏まえ、**放圧板の予備品を確保する。**

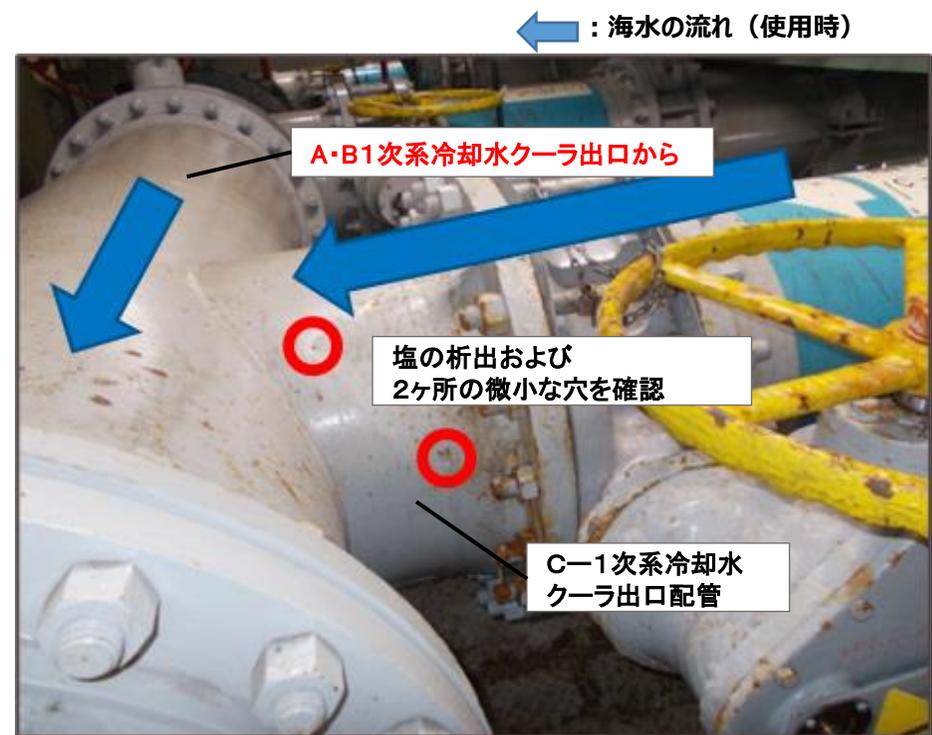
<T字管写真>

- 美浜発電所3号機（定格熱出力一定運転中）において、10月5日19時頃、巡視点検中の運転員が、1次系冷却水クーラの海水系統出口母管に僅かな塩の析出を確認
- 10月10日に当該配管（以下、T字管）の肉厚測定の結果、微小な穴が2か所あり、その周辺に減肉を確認したことから原因調査をすることとし、10月15日に原子炉を停止

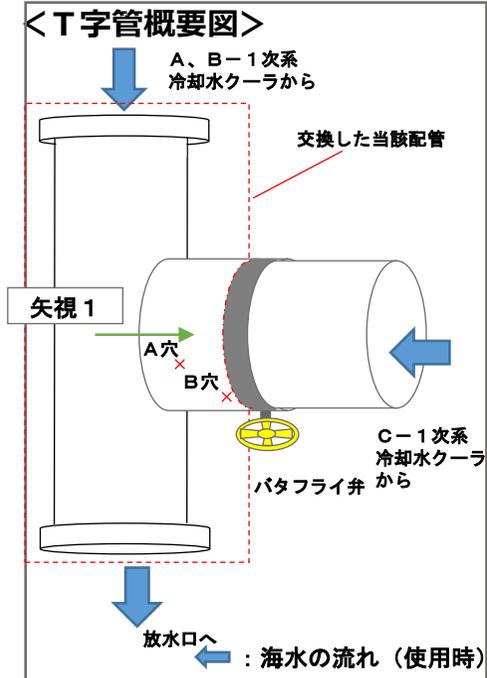
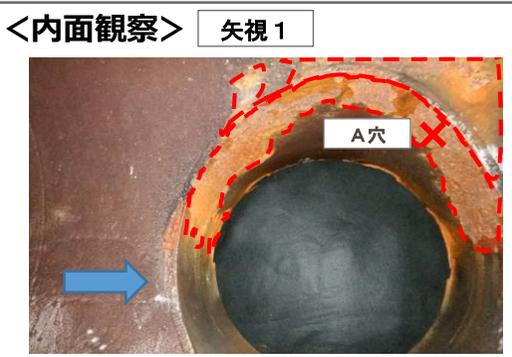
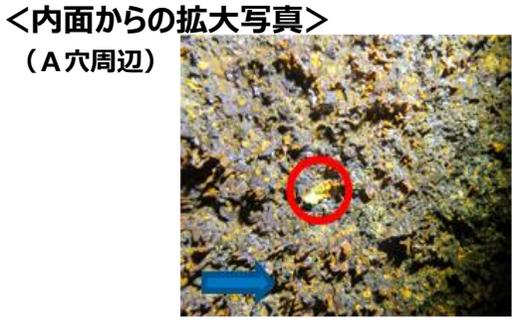
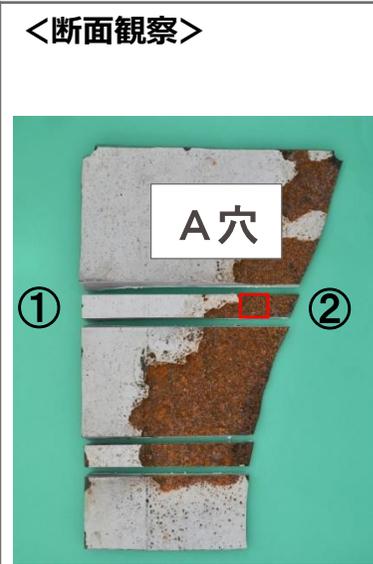
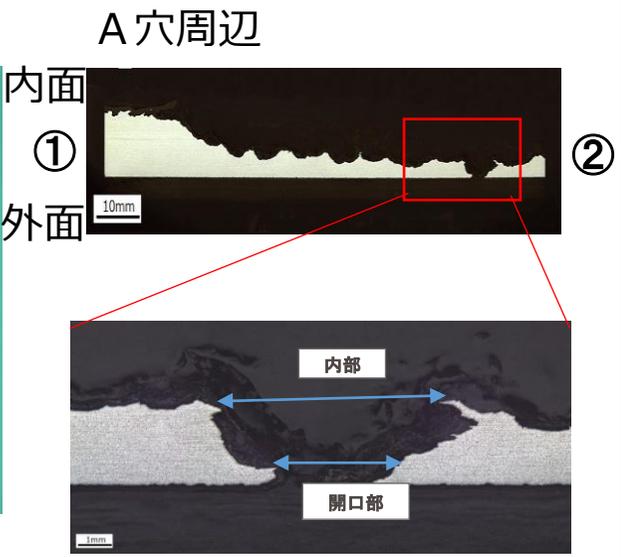
- T字管を取外して内面観察等の詳細調査を実施したところ、微小な穴の周辺に凸凹状の模様や薄い錆の付着があり、これはキャビテーションによるエロージョン※の特徴であることを確認
- 断面観察では、微小な穴の周辺の配管内面が全体的に減肉をしていた。また、穴の内部は、内面から外面につぼ状であることを確認した。これは腐食が発生し、配管内面から外面に進行し貫通したことを示している。
- ポリエチレンライニングで復旧する場合は、工場においてライニング全面の張り替えが必要となり、重量物である配管の搬出入など計画外の作業も伴うため、他の補修方法を検討した結果、海水システムでも使用実績があり、現地施工が可能なエポキシ樹脂系ライニングを採用
- 施工したエポキシ樹脂系ライニングの化学成分や膜厚、硬さ等を確認した結果、施工に問題のないことを確認、また、当該ライニング材はキャビテーションによるエロージョンに対して耐久性が低いことがわかった

※：液体の急激な圧力低下によって局部的に気泡が発生（キャビテーション）し、圧力回復によって気泡が消滅する際に衝撃圧が作用し材料が損傷する事象

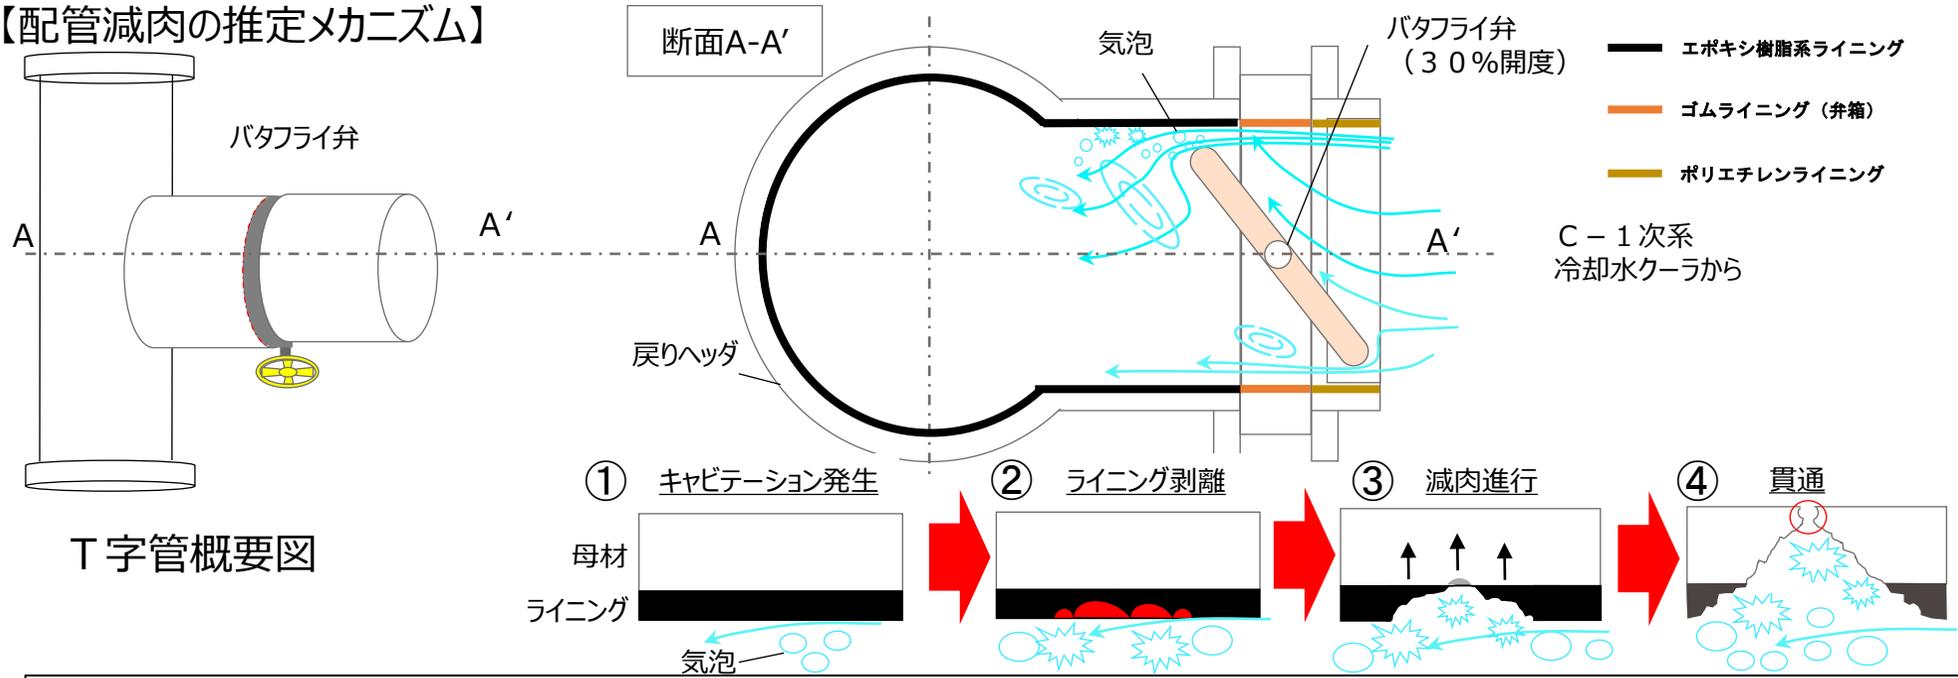
【配管減肉の推定メカニズム】

- 前回の定期検査でポリエチレンライニングの剥離が確認された箇所を、キャビテーションによるエロージョンに対して耐久性の低いエポキシ樹脂系ライニングで補修した。
- この結果、エポキシ樹脂系ライニングをしたT字管内の上半面にて①キャビテーションが発生したことで、②ライニングに部分的な剥離が生じ、③キャビテーションによるエロージョンが継続・母材の減肉が進行し、その後、④局所腐食により貫通に至ったと推定

- T字管をポリエチレンライニングが施工された配管に取替
- ライニングの標準的な補修や過去のライニングに関連したトラブル事例集を作成し、社内ルールに反映
- 補修方法にかかる設計根拠や過去知見確認の重要性を再認識することを目的に、設備保修の担当課員を対象としたトラブル事例研修を実施

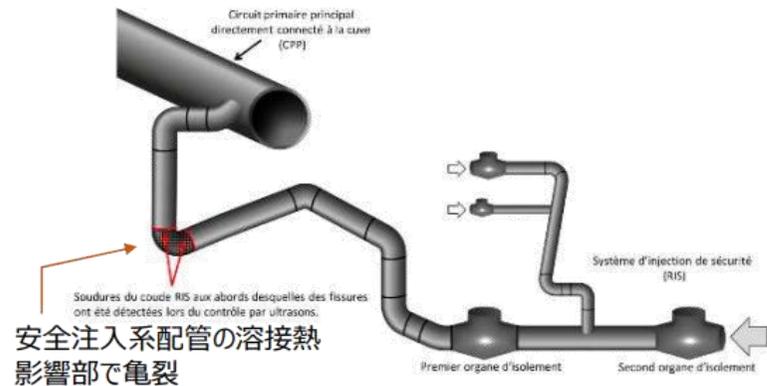
- 2021年10月：Civaux1号機で安全注入系配管に欠陥指示を検知
- 2022年 4月：EDFの56基中、計9基で類似事象

- ・ 報告されている最大亀裂は5.6mm(板厚約30mm)
- ・ 比較的新しいプラントで顕著に割れが検出されてる。
- ・ 国内プラントの検査では類似部位で亀裂が生じていない。

【対応】
 EDFの状況を注視し、必要な対応を検討する。

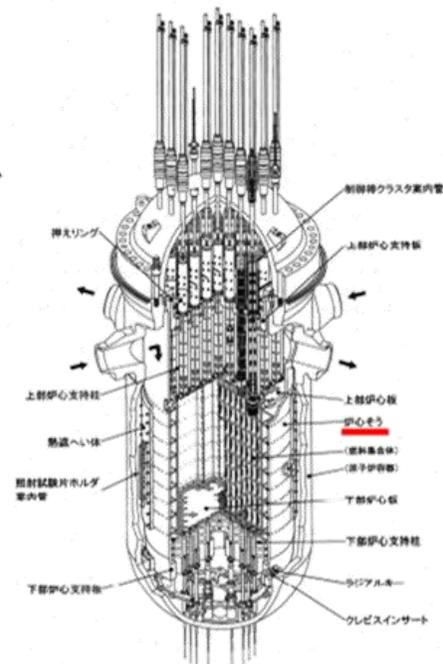
- 米国H. B. ロビンソン2号機（WH3ループ、1971年運開）において、2022年11月、供用期間中検査として、炉心槽内面の目視点検（VT-3）を実施していたところ、上部周溶接線近傍に亀裂が確認された。
- これを受け、炉心槽内外両面において、詳細な検査を実施したところ、亀裂は、合計5か所、いずれも内面であり、長さは2.8～45.1cm、深さは37～92%。
- 当該箇所のうち、無補修では1サイクルの健全性が確認できないと評価された1か所の割れに対して補修を行った上、プラントは2022年12月に運転再開済み。

- 供用期間中検査にてVT-3を実施しており、損傷は認められていない。
- 2023年12月1日、ATENA炉心槽割れ検討サブワーキングが発足。本事象の原因調査状況等の情報収集及び必要な方策の検討を実施中。
- 炉心槽の健全性評価手法を検討中（JANSI 炉内構造物等点検評価ガイドライン（炉心槽編）の制定及び日本機械学会維持規格への取り込みを予定）。
- 炉心槽溶接部の詳細検査装置の設計、製作、モックアップ検証等に着手済み。
