美浜、大飯、高浜発電所の 運転状況等について

2025年11月25日

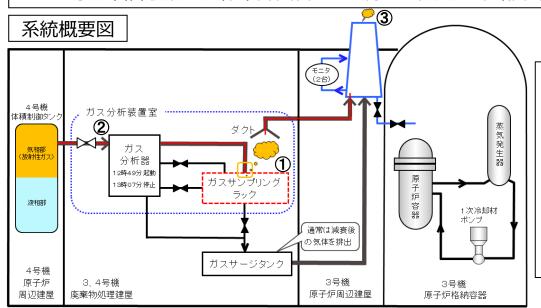
至近に発生したトラブルの概要(大飯3号機 排気筒ガスモニタの一時的な指示値の上昇)

- 2月27日12時53分にプラント運転監視中の運転員が、排気筒ガスモニタの指示値が上昇(最大値:1,191cpm、通常 値:約480cpm) していることを確認
- 当日はガスサンプリングラック※1の取外し工事が行われており、指示値上昇時は当該ラックが取り外され、4号機の体積制御 タンク※2のガス分析が実施されていたことを確認 ※1:気体廃棄物として排気筒から排出する前に、放射能濃度確認のための試料を採取する装置

- ※2:化学体積制御系の設備で、原子炉容器や配管内の一次冷却材の量を調整するためのタンク
- ラック取り外し時の隔離が不十分であった。
- 工事所管課役職者が作業計画書承認の際、運転員への隔離範囲調整を含めた連絡の確認を行わなかった。

①ガスサンプリングラックを取外し (配管開放端は袋にて 養生)

- ②体積制御タンク気相部のガスを分析するため、ガス分 析器※3起動弁を「閉 → 「開 |
- ③配管開放端の養生袋から放射性ガスが漏えいし、排 気筒から排出されたため、排気筒ガスモニタの指示値 が上昇

- 漏えい箇所と特定された開放端に閉止プラグを取り付け、当該箇所からの漏えいを防止
- 今回の事例および過去の放射性物質の排出に係る事例を題材に社内教育資料をまとめ、工事所管箇所を対象として、系 統隔離の重要性と放射性物質の計画外排出に至った場合の重大性を再認識させる研修を継続的に実施
- 放射性物質を含む設備の取替・改造工事において、工事所管筒所の役職者と担当者が一緒に作業計画書を確認すること を徹底

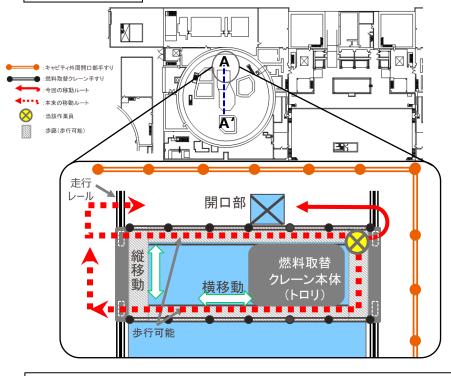
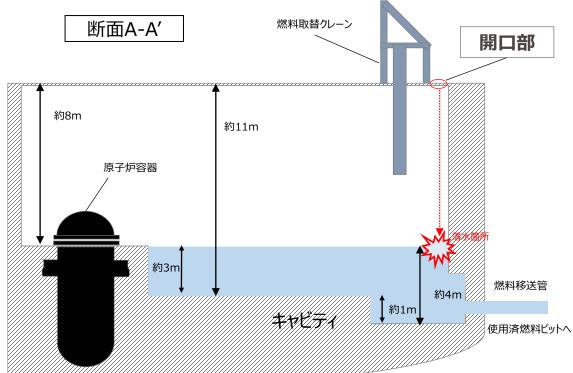
事象概要図

● 高浜発電所3号機(第27回定期検査中)において、4月30日20時23分頃、原子炉格納容器(管理区域内)の燃料取替クレーンの手すりに汚染拡大防止の養生を実施していた作業員が、床面の開口部に気付かず水張り中の原子炉キャビティ※1に落水

※1:燃料取替え時に水を満たすことにより、燃料から放出される放射線を遮へいするために設置しているプール。 事象発生時は燃料装荷の準備のため、原子炉キャビティには深さ約4mの水が張られていた。

- 作業エリアに開口部があることを認識していなかった。
- 開口部に張られていたシートの下に床面があると思い込み、通行可能と判断したため。

- 開口部へアクセスできないようにロープ等で通行規制を行うとともに、当該作業の開口部周辺に注意を促す表示を実施
- 作業計画書に開口部があることを明記し、不用意に近づかないよう作業員全員に周知

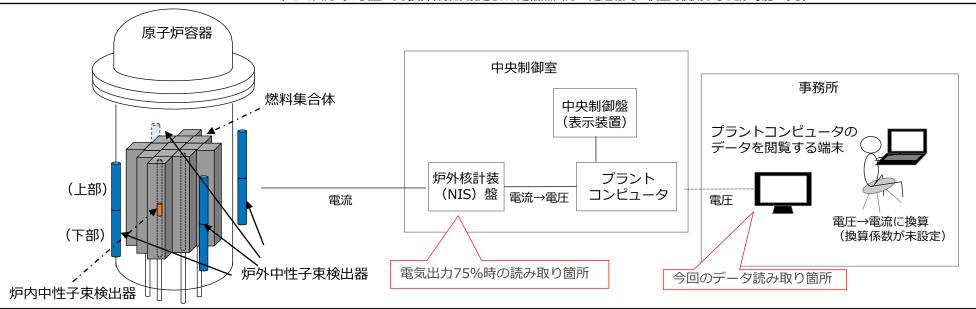
- 第28回定期検査中において、出力上昇中(電気出力75%で保持中)のところ、運転員が5月26日21時頃に、炉外核計装(NIS)の指示値が原子炉出力より約10%低くなっていることを確認。当日実施した炉内外核計装照合校正※1にかかる入力データに誤りがあったことから、NIS指示値の再校正を実施。指示値が低くなっていた期間においては、保安規定の運転上の制限を満足していない状態にあったと判断。
- 調査の結果、電気出力75%時においてはNIS盤の電流値を入力データとして利用すべきところ、担当者は、プラントコンピュータのデータを閲覧する端末から電圧値を読み取り、電流値に換算した値を利用していた※2ことが判明。

- 入力データ作成に関する手順書に「炉外NIS電流値を入力」と記載があったが、電流値の読み取り箇所が明記されていなかった。
 - ※1:燃料配置により出力分布が変化するため、炉内に検出器を一時的に挿入し炉内の出力分布に合わせて炉外の検出器の指示値を校正する作業。 電気出力75%、定格熱出力一定運転時にそれぞれ校正を行う
 - ※2: 75%出力時は換算係数が設定されていないため利用できない (75%出力時の校正により換算係数が設定され、定格熱出力一定運転時の校正で使用することが可能になる)

- 入力データ作成に関する手順書に電流値の読み取り箇所 (NIS盤) を明記するとともに、データの読み取り箇所を複数人でチェック
- 入力データ作成部署を対象に、今回の事象を題材として原子炉起動時の炉心管理や炉心出力監視の重要性を再認識することを目的とした事例研修 を実施予定

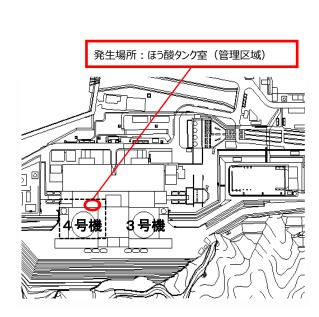
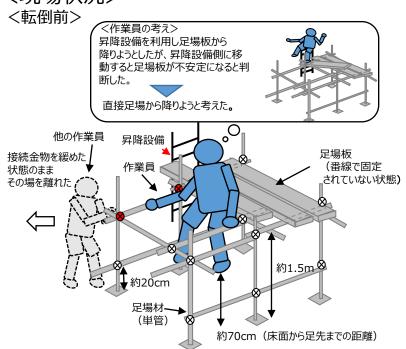
<発牛場所>

高浜発電所4号機(第26回定期検査中)において、7月21日11時00分頃、原子炉補助建屋(管理区域内)のAほう 酸タンク室内に設置していた足場の解体作業をしていた作業員が、タンク床面に降りようとした際、右手でつかんでいた足場材の接続 金物が緩んでいたため単管が外れ、体勢を崩し前かがみで転倒し負傷した。

- 当該作業において、最後の足場板を解体した際に、昇降設備が適切な場所に配置されていなかったこと。
- 当該作業員が接続金物の緩んだ単管をつかみ、直接足場板から降りたこと。

右手で掴んでいた足場材(単管)の接続金物が

- 最後の足場板を解体する段階で、昇降できる場所に昇降設備を移設するか、踏み台を設置し使用すること。
- 単管の接続金物を緩めた後は単管を外すまでその場を離れないこと。
- ⇒ 今回と同種の作業においては、以上について作業要領書に明記した。
