平成23年度
敦賀市民間最終処分場環境保全対策協議会
ーモニタリング調査結果についてー

平成24年3月15日

福井県・敦賀市

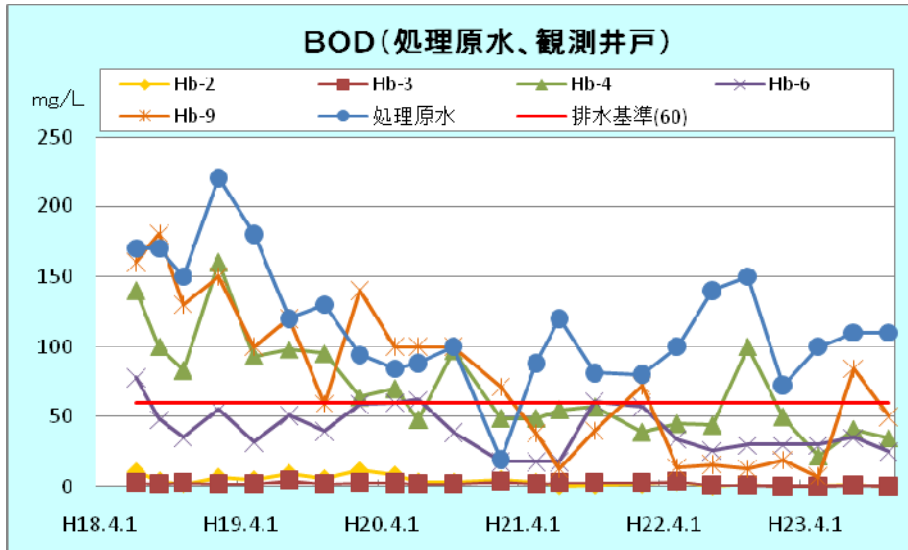
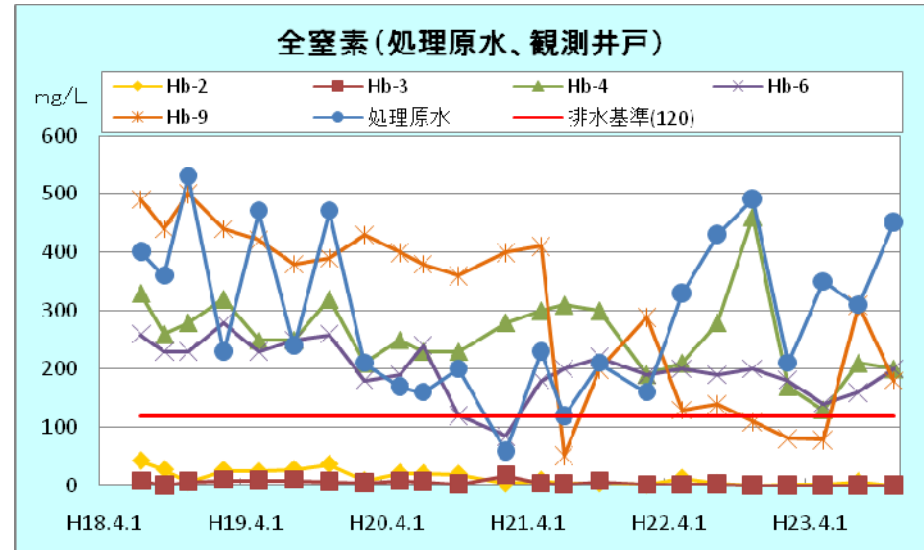
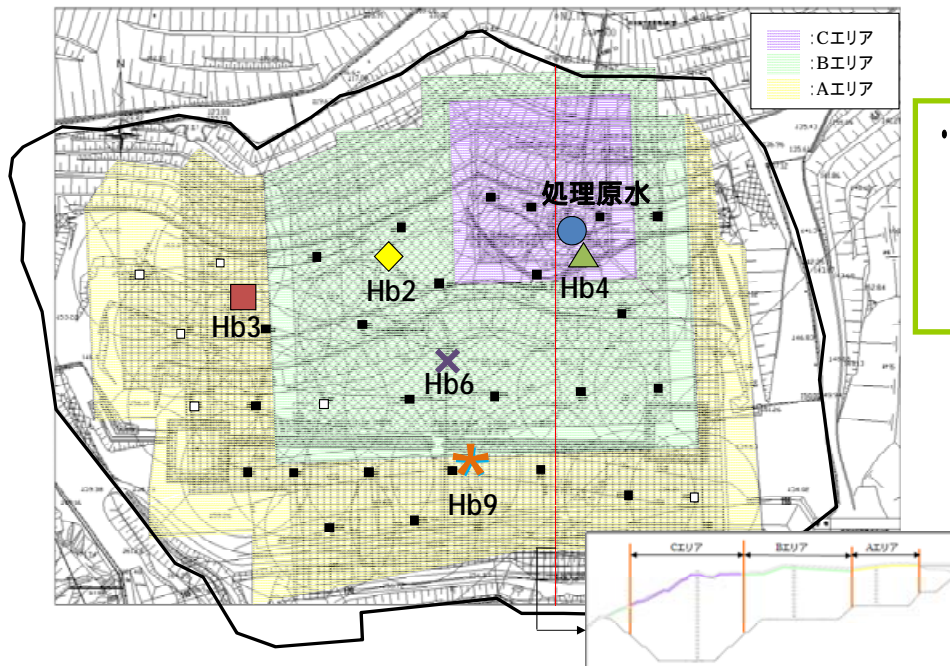
処分場内保有水(BOD、全窒素)

・冬季に濃度が低下し、夏季に濃度が上昇するものの、
 ほぼ横ばいから低下傾向
 夏季の小雨に加え、キャッピング工事の進捗により
 表面からの雨水浸透が抑制されていることが影響

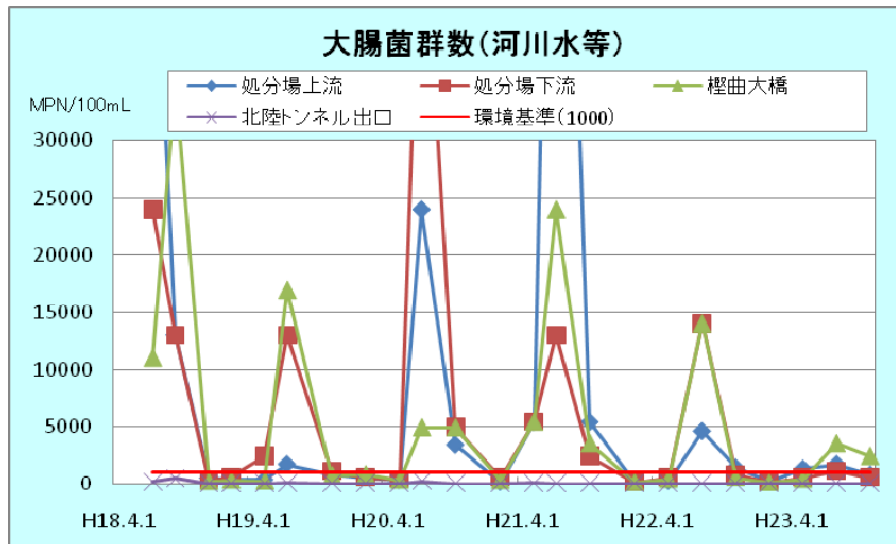
環境基準値超過項目の推移状況

- ・大腸菌群数のみ環境基準を超過している。

- ・環境基準を超える値は検出されていない。

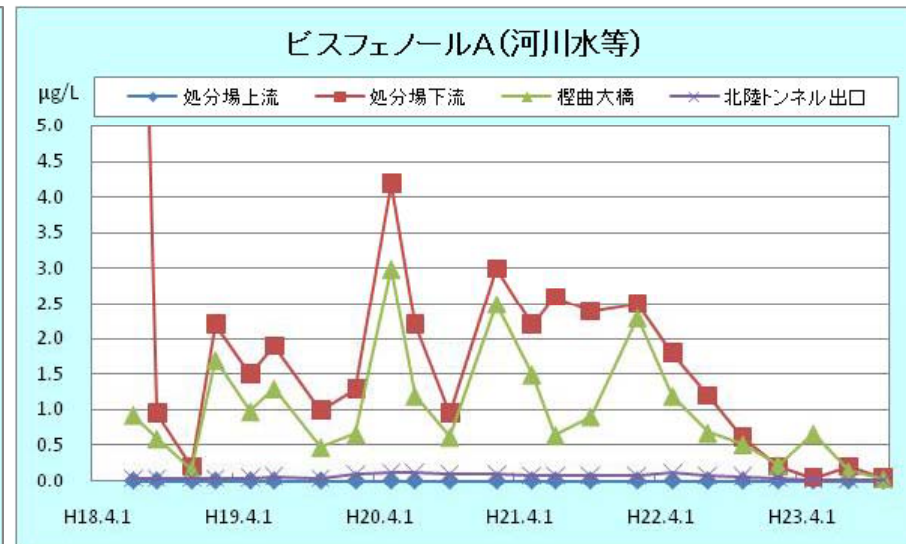
(参考) ビスフェノールAの検出状況

ビスフェノールAについて、処分場上流を除く地点で検出されているが、低下傾向が認められる。

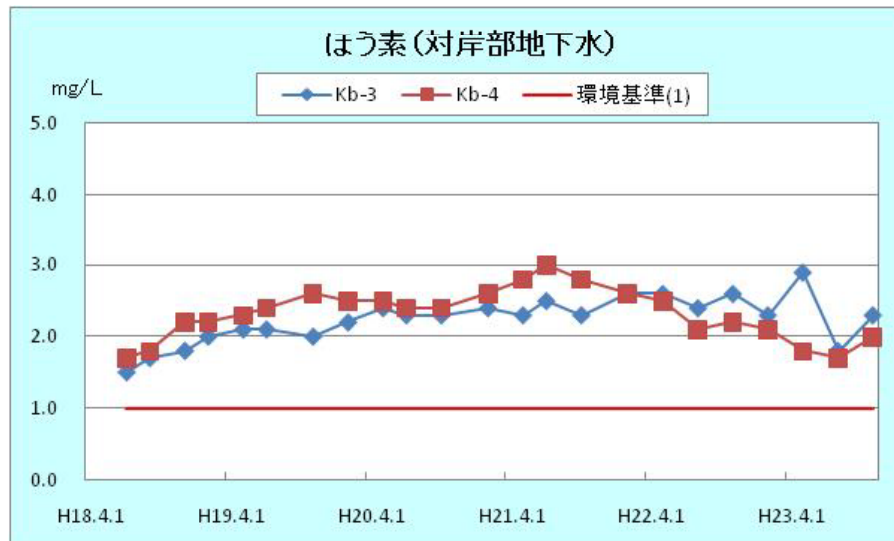
環境基準値超過項目の推移状況

- ・ほう素が環境基準を超過しており、ほぼ横ばいの状況であった。
- ・その他の項目については、環境基準を超える値は検出されていない。

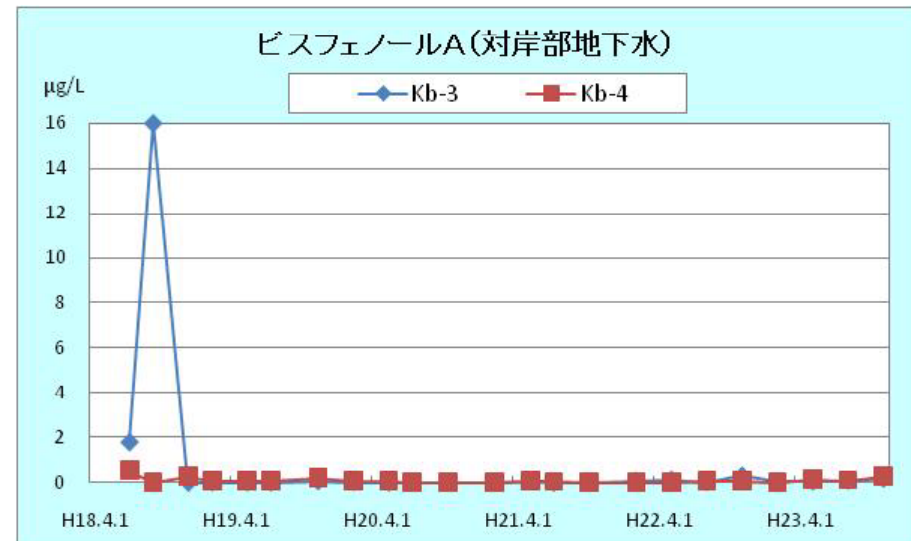
(参考) ビスフェノールAの検出状況

ビスフェノールAについて、検出されているが大きな変化は認められなかった。

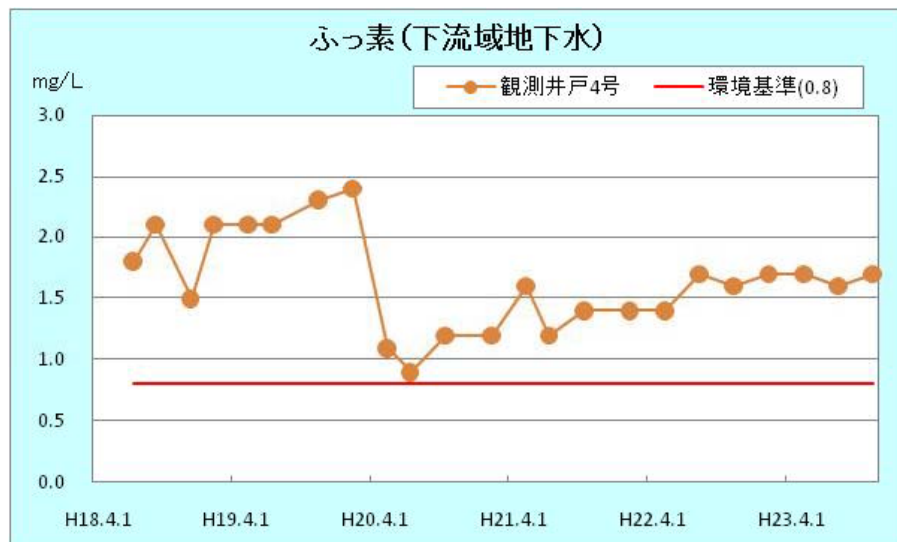
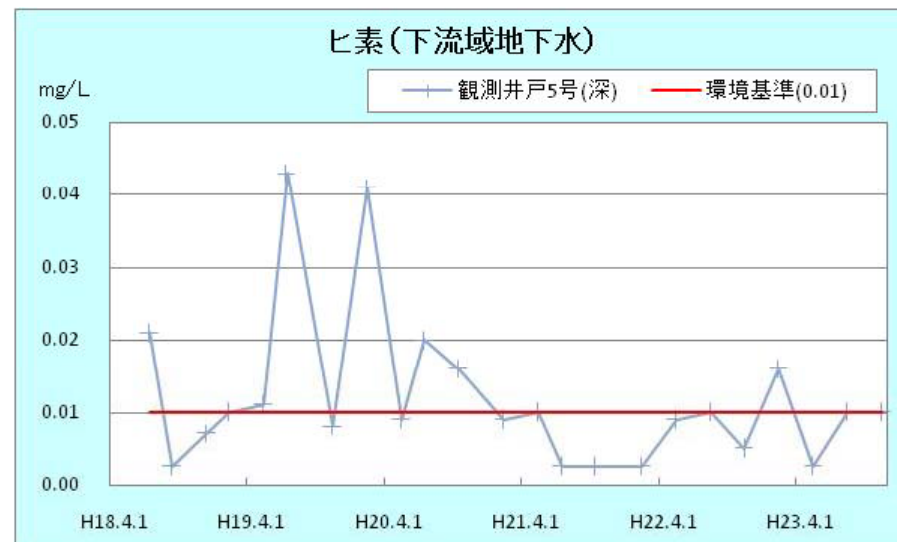
環境基準値超過項目の推移状況

・一部の井戸で、ふっ素、ヒ素が環境基準を超過しているが、土壌由来のものと考えられる。

土壌由来の可能性が高い

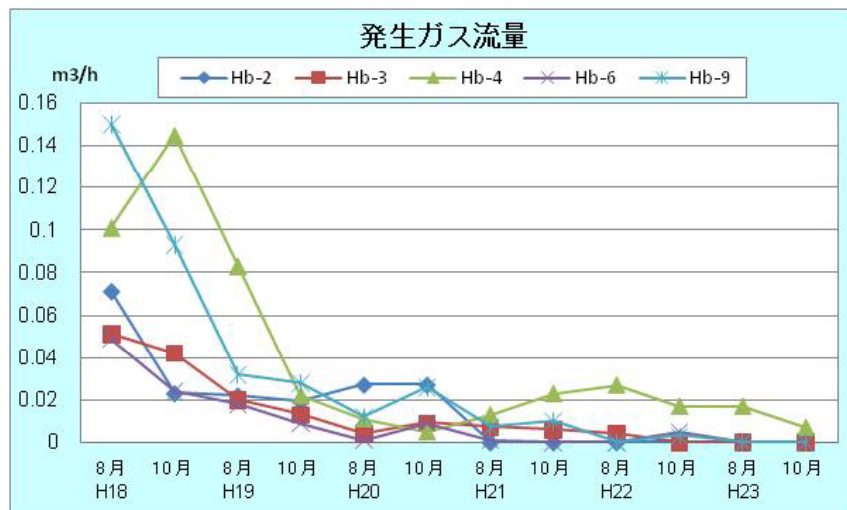
発生ガス流量の推移状況

- ・Hb-4井戸以外では、ガスの発生は認められなかった。
- ・Hb-4井戸では、発生ガスの流量の低下傾向とともに、発生ガス中の二酸化炭素、メタンの濃度割合の低下が認められる。

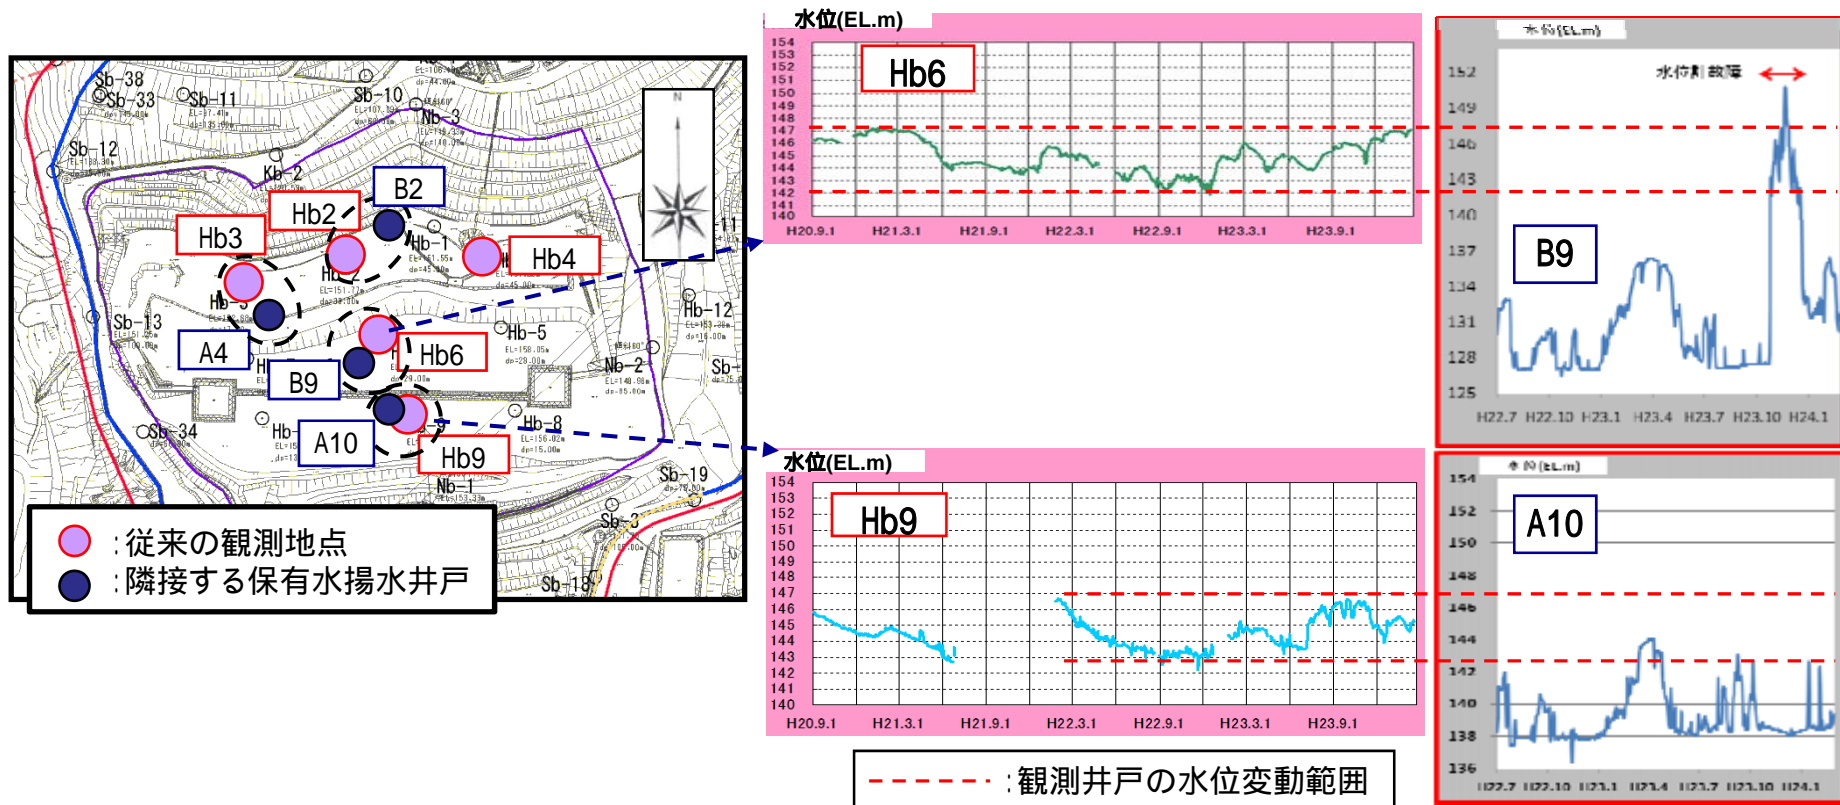
- 観測井戸Hb-2,Hb-3,Hb-6,Hb-9の水位が、周囲の揚水井戸と比較して高い位置にあり、変動幅が小さい。井戸の詰まり等が原因で水の動きが悪くなっていると考えられる。

- モニタリング対象井戸を付近の保有水揚水井戸に変更したい。
Hb-4井戸についても、同様の兆候が確認された場合は、付近の揚水井戸に変更する。

径が大きいので、詰まりが発生しにくい(Hb井戸内径:68.3mm、保有水揚水井戸内径:600mm)。

揚水により、内部の水が入れ替えられるため、保有水の水質が常に反映される。

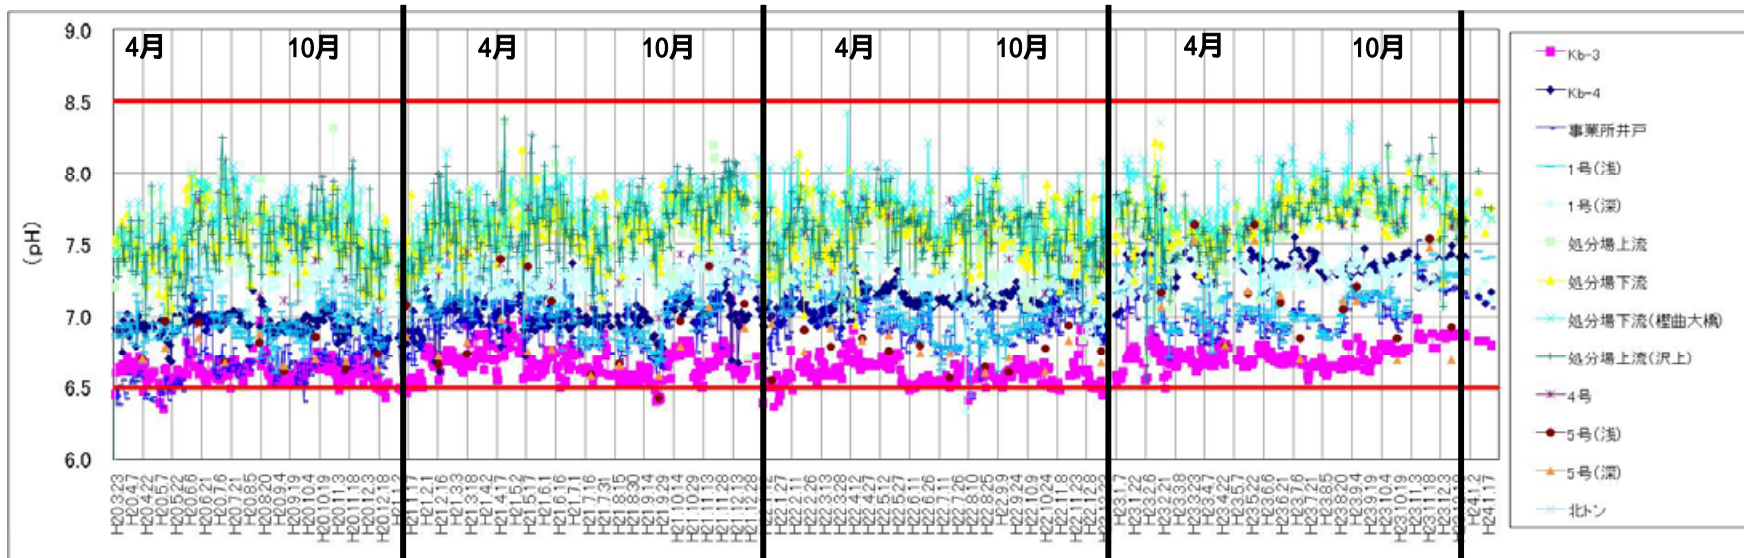
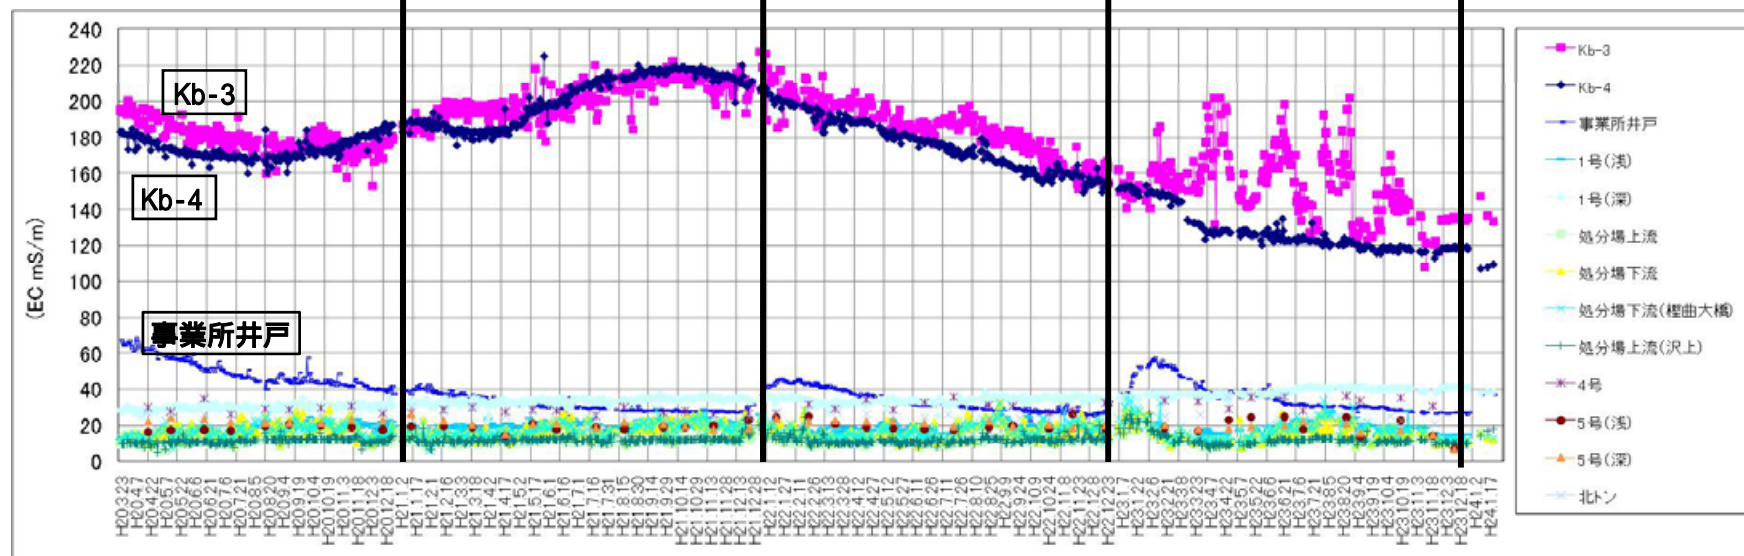
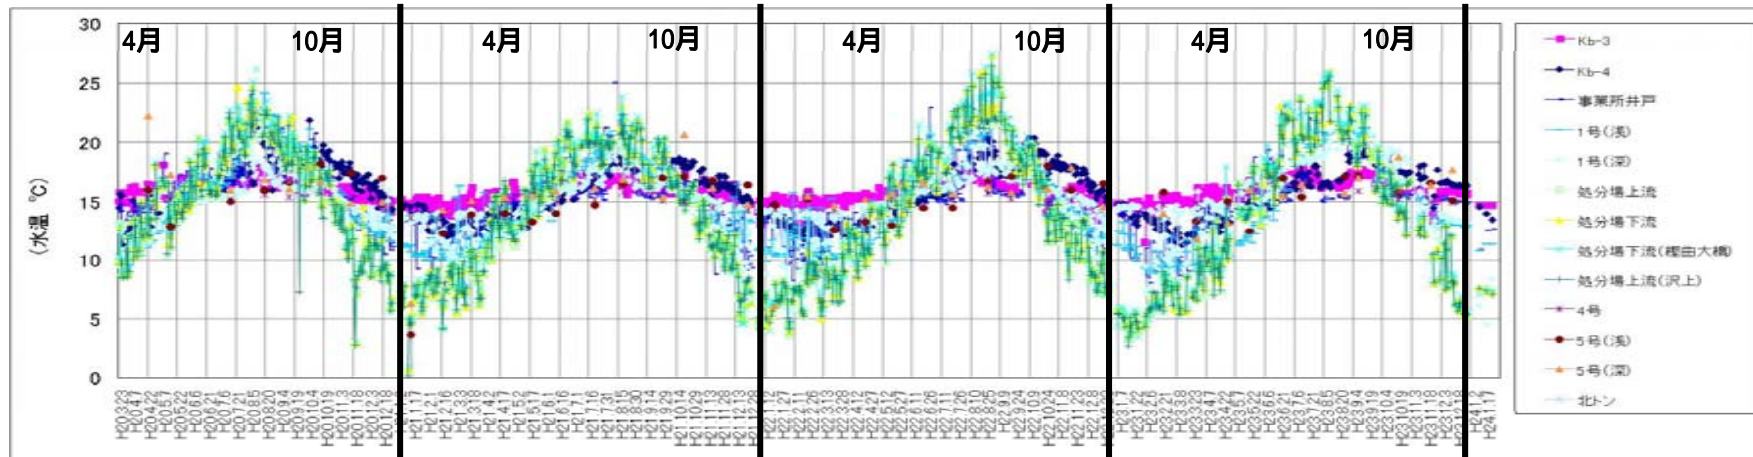
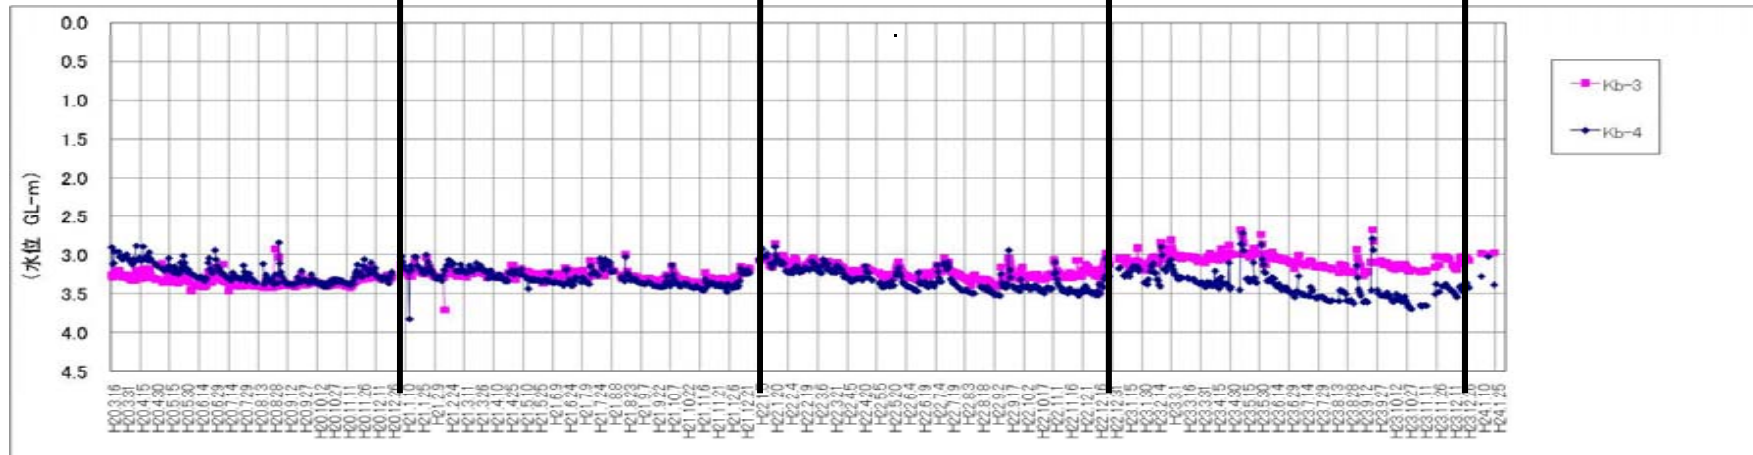
施工中の水質等監視状況

- ・一次監視の目安の範囲を超える値は確認されていない。
- ・平成23年11月にグラウチング工が完了し、工事の影響で周辺の水質が悪化するおそれが少ないことから、平成24年1月より頻度を減らして監視を継続している。
