**平成24年度第2回
敦賀市民間最終処分場環境保全対策協議会
— 抜本対策工事の施工結果について —**

平成25年3月16日

福井県・敦賀市

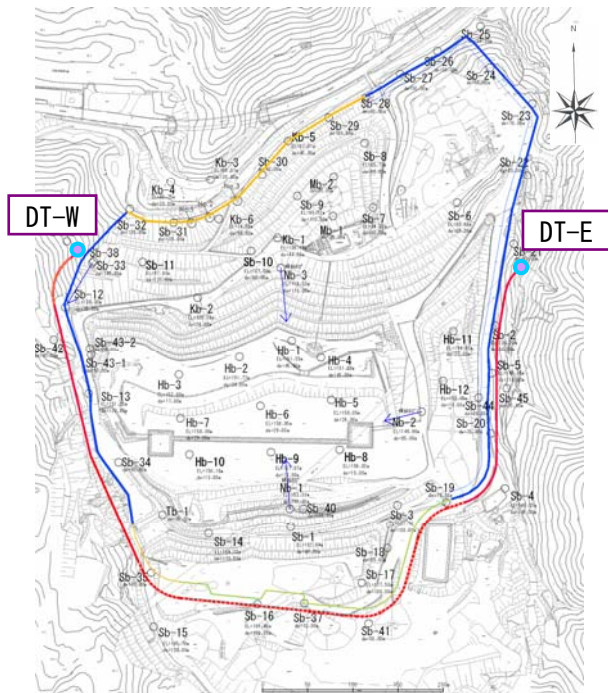
- ドレーントンネルの排水量は、西側約300L/min、東側約180L/min。
- 解析結果(西側約200L/min、東側約180L/min)と同程度で、問題なく排水されている。

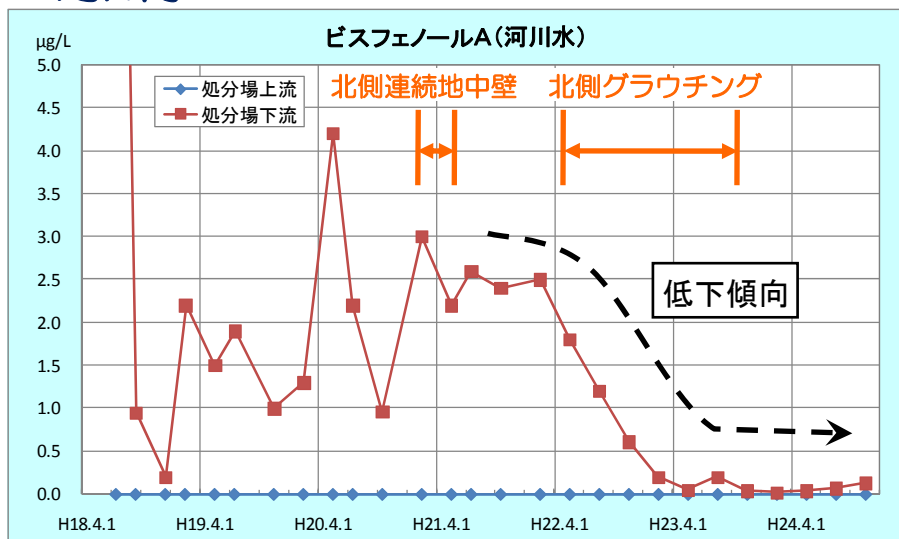
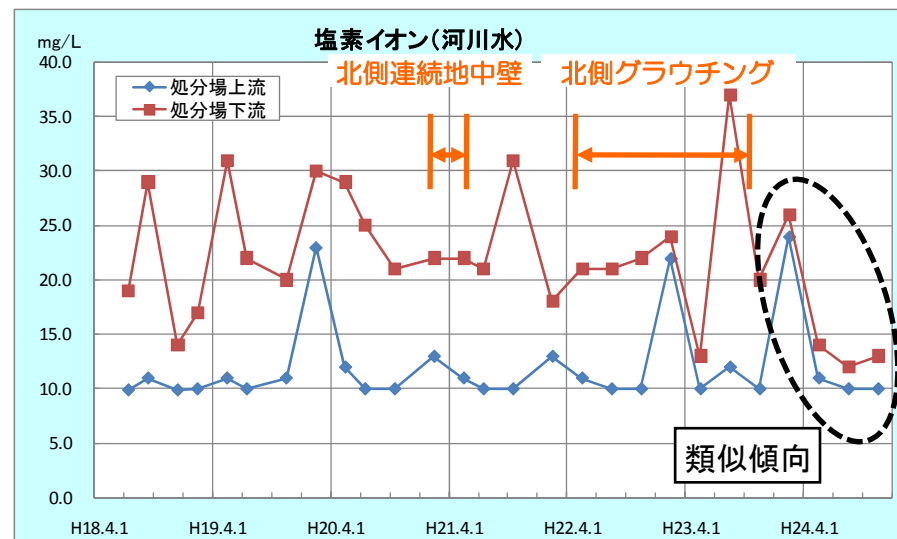
■ 河川水

● 遮水壁の完成とともに水質の改善が認められる。

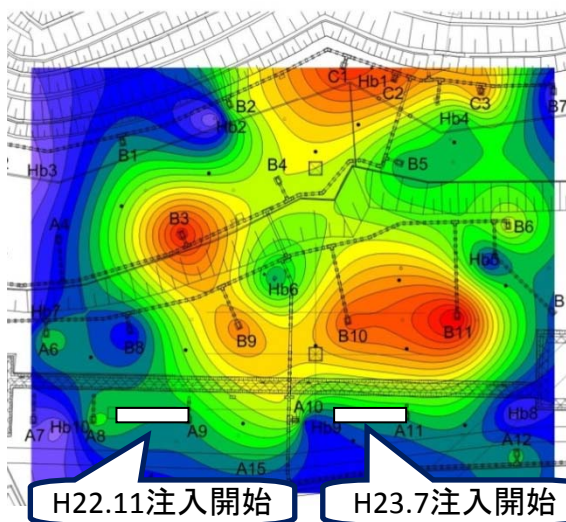
H23.06.16 (本施工開始前)

■ Cl⁻濃度が高濃度部で低下⇒ 洗出し効果を確認

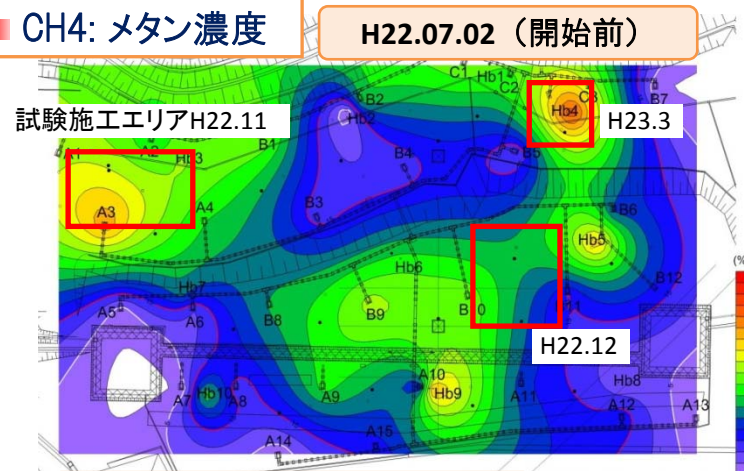
H22.07.02 (開始前)

- CH₄濃度の高濃度エリアが減少
- CH₄ガスの発生割合が減少→**好気性環境**へ変化
- 埋立地部の沈下が進行→**廃棄物の分解促進**

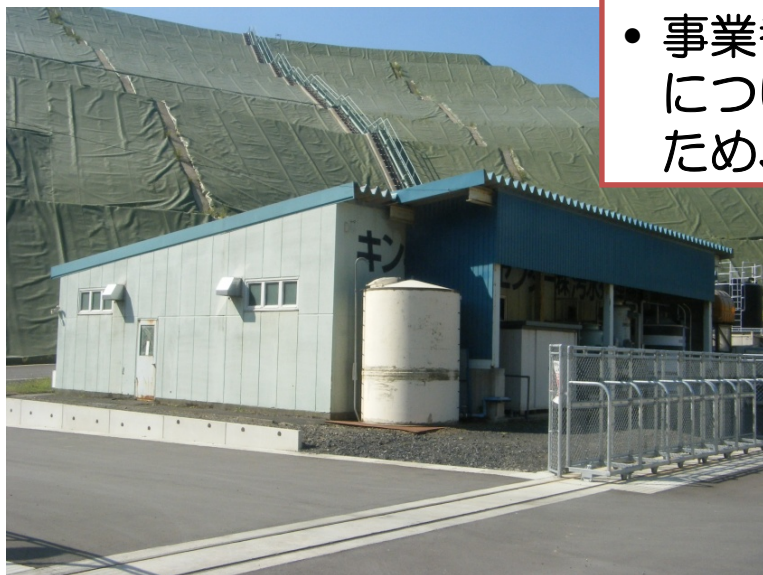
事業者水処理施設の運転停止

- 事業者が設置した旧水処理施設（処理量50m³/日）について、老朽化により設備の維持が困難となったため、運転を停止する。
