**令和6年度
敦賀市民間最終処分場環境保全対策協議会**

－ 抜本対策事業の実施状況について－

令和7年3月25日

福井県・敦賀市

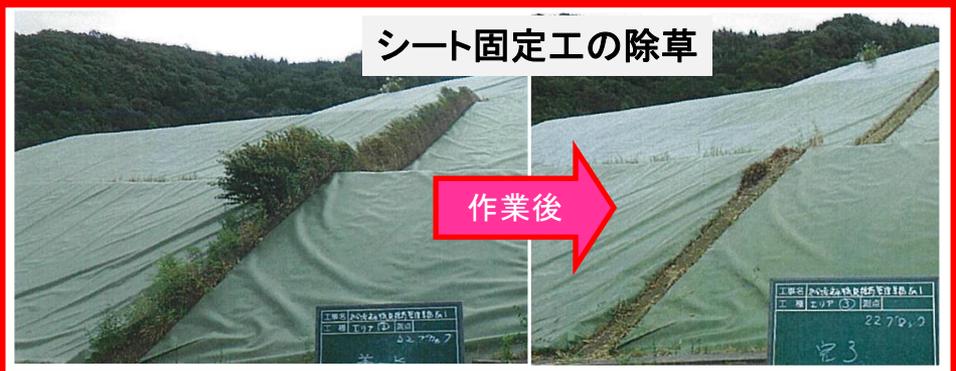
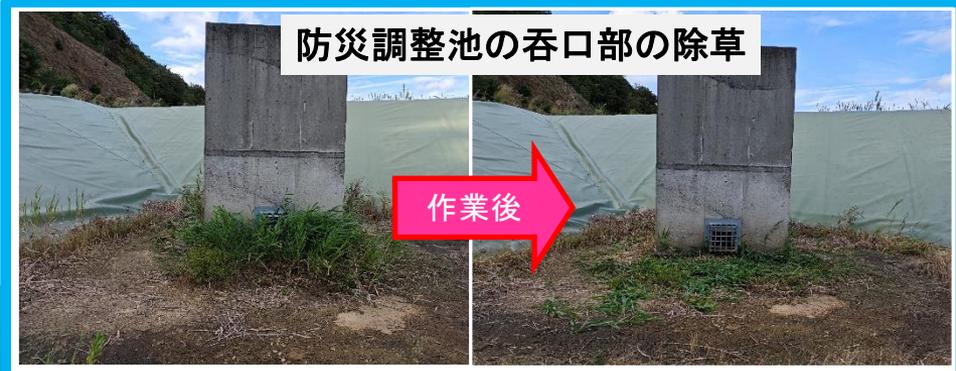
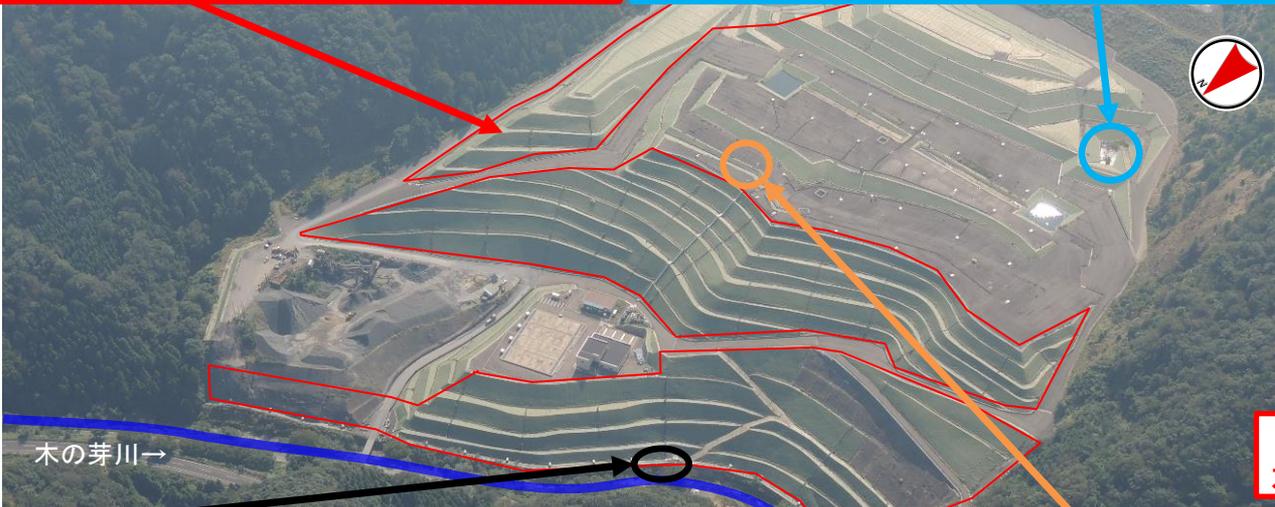
○ 遮水機能等を維持するため、設備等の補修を実施

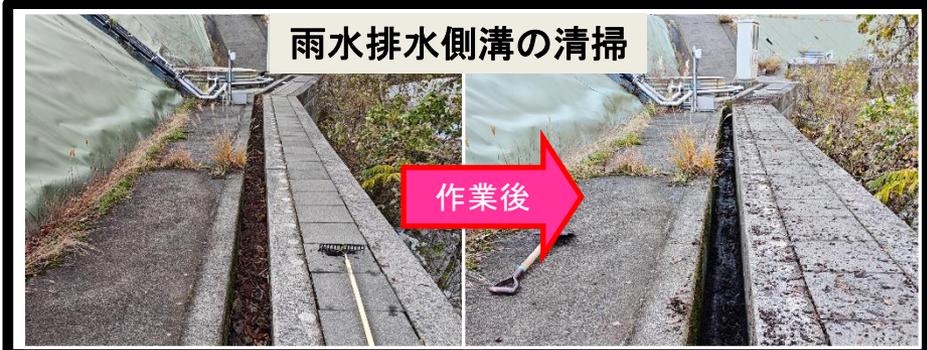
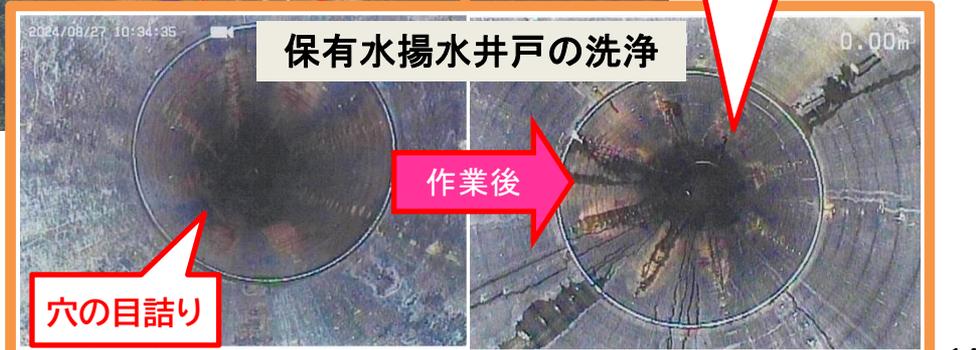
目詰りが解消し、
水が流れ込んでいる
