内閣府認可一般財団法人職業技能振興会認定資格者による伝統構法住宅調査報告書

# 古民家再生総合調査報告書

依頼者名 福井県土木部建築住宅課 所有者名 (敬称略)  
物件所在地 福井県坂井市三国町新保第6号29番地  
古民家鑑定 2024年7月19日 床下調査日 2024年7月25日 伝統耐震診断日 2024年7月18日  
延べ床面積 85.9 平米 構法 伝統構法 築年数 156年 (推定)

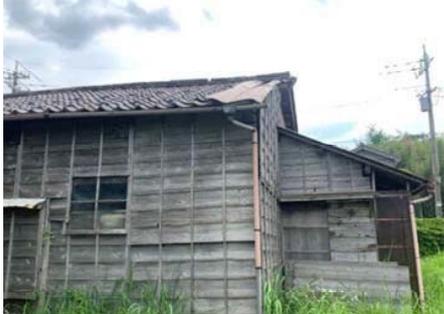
写真番号	1	調査場所	外部
状況メモ 屋根瓦の欠損、外壁の傷み

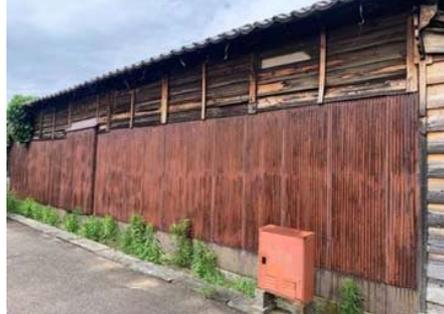
写真番号	2	調査場所	外部
状況メモ 軒樋の欠損、外壁の傷み

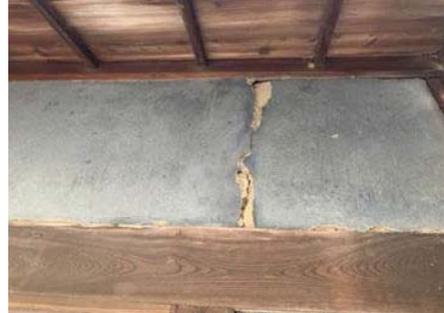
写真番号	3	調査場所	外部
状況メモ 外壁の亀裂

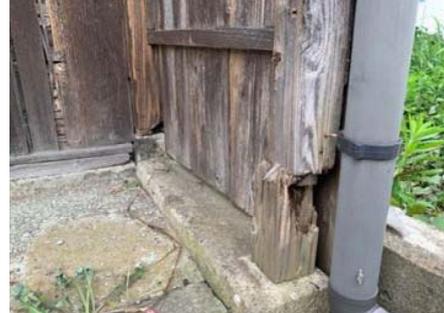
写真番号	4	調査場所	外部
状況メモ 袖壁柱の折れ

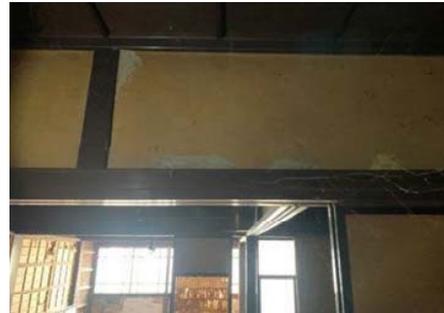
写真番号	6	調査場所	①和室12畳
状況メモ 壁の傷み

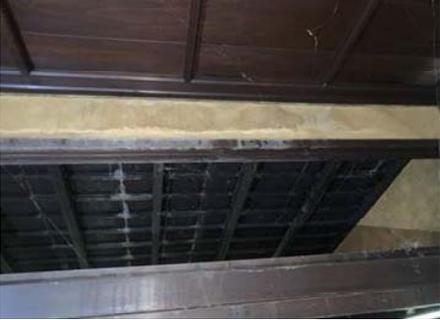
写真番号	7	部屋名	①和室12畳
状況メモ 垂壁、広縁天井の水染み

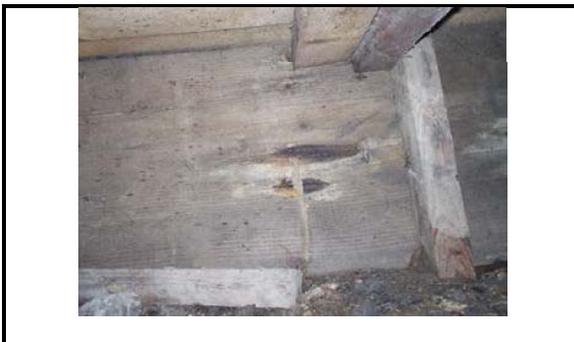
写真番号	5	調査場所	洋室⑤
状況メモ 床下の幕板に蟻道

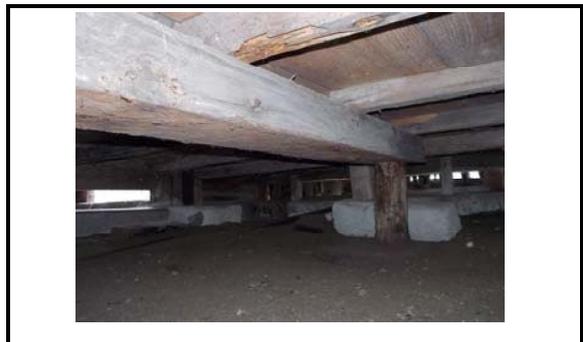
写真番号	6	調査場所	板の間③
状況メモ タルキした腐朽

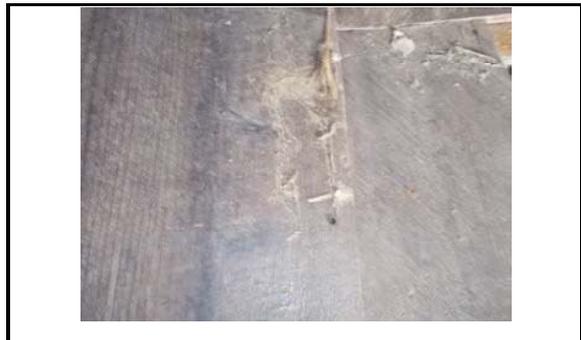
状況メモ 床板に蟻害あり

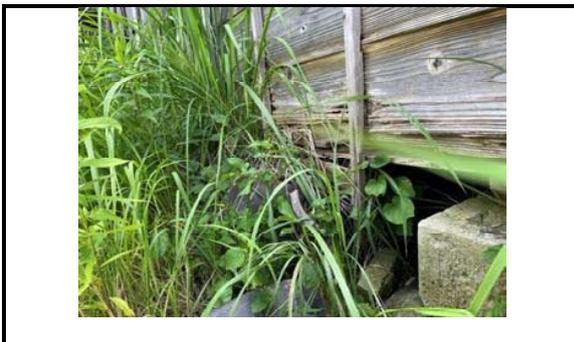
写真番号	23	調査場所	東面
状況メモ 建物際の雑草の除去が望まれる

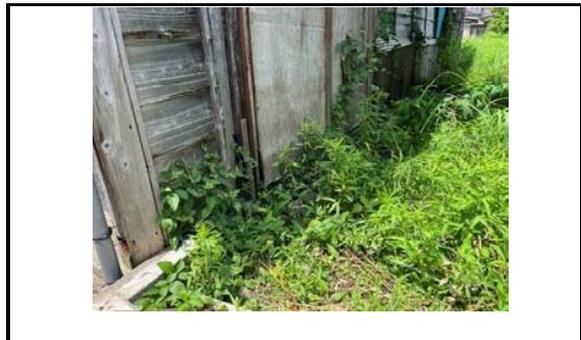
写真番号	26	部屋名	東面
状況メモ 建物際の雑草の除去が望まれる
