補強概要

避難通路の確保と建物の偏心の修正で1階部分に耐力壁を増設した。

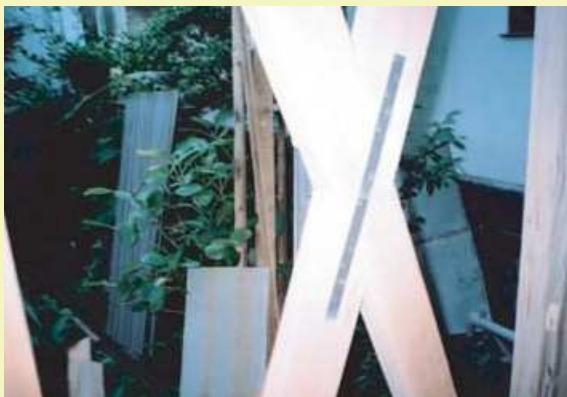
筋かい新設 補強金物

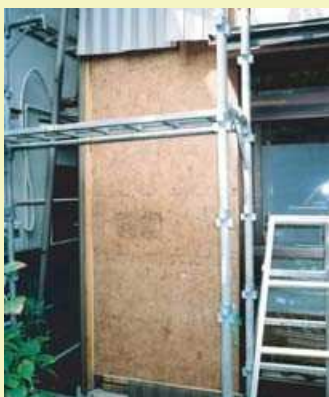
ケナフボ - ド張り

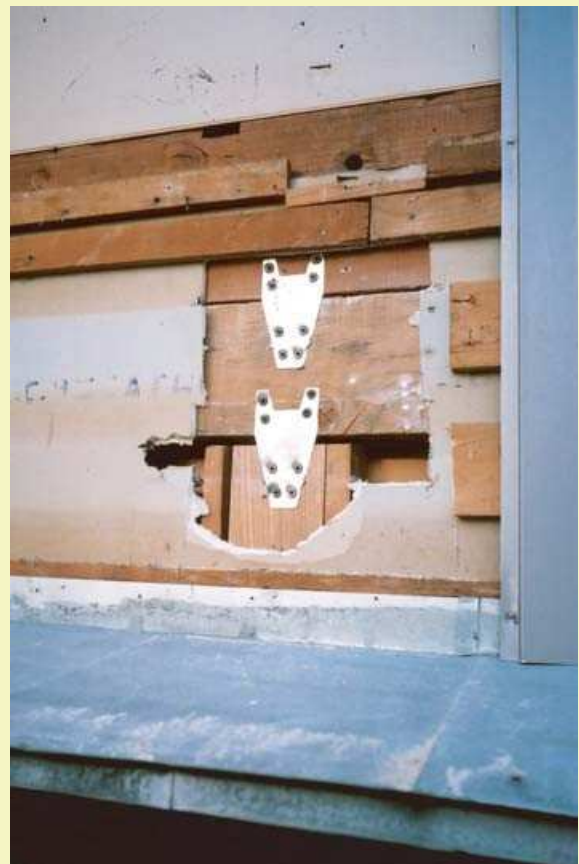
胴差 金物取付

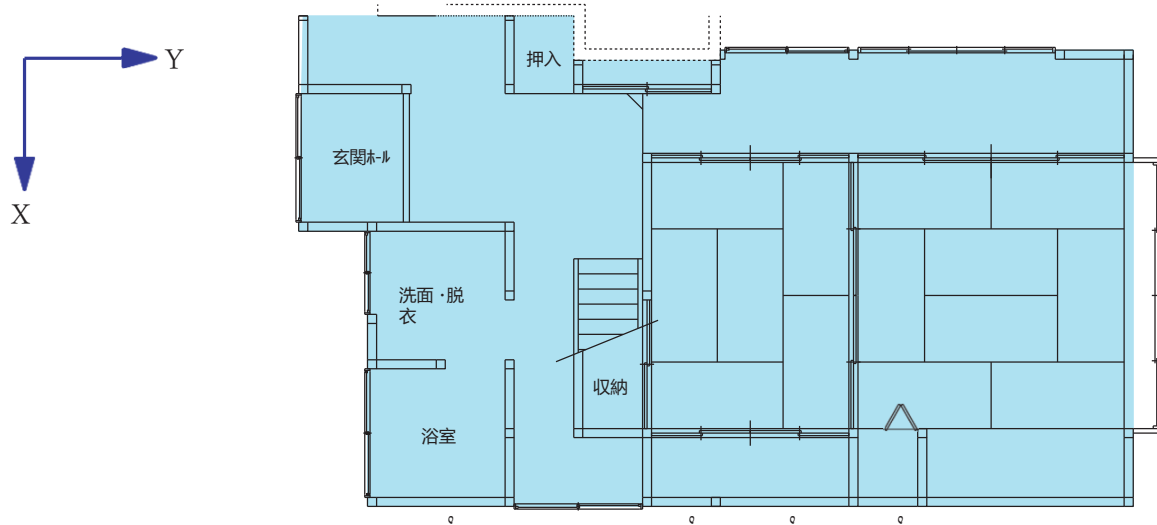
1 階平面図

補強前

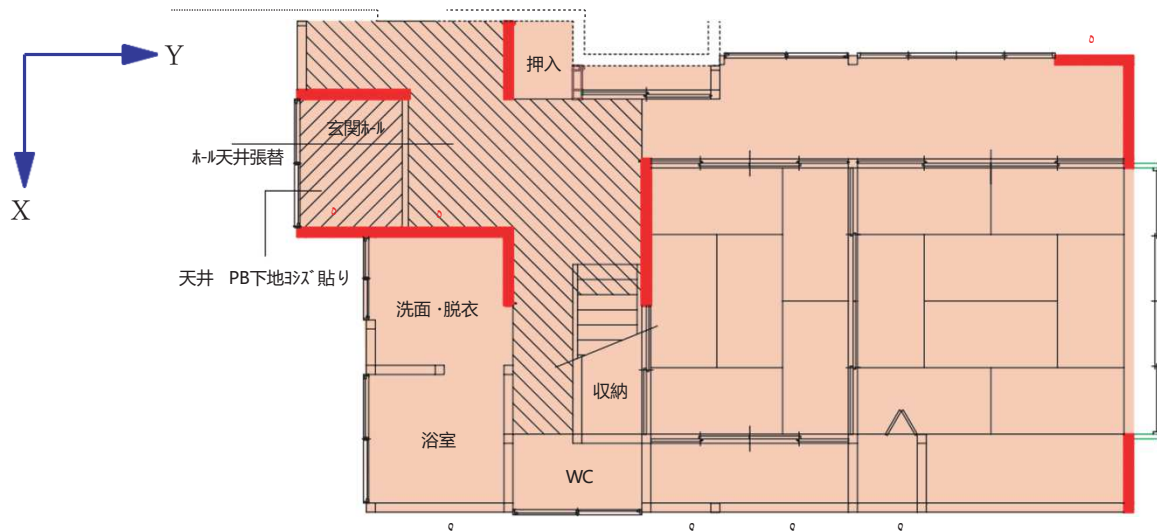
1 階平面図

補強後

- 改修耐力壁
- 。在来筋交
- 。新設筋交

X方向…耐力壁5ヶ所増設

Y方向…耐力壁4ヶ所増設

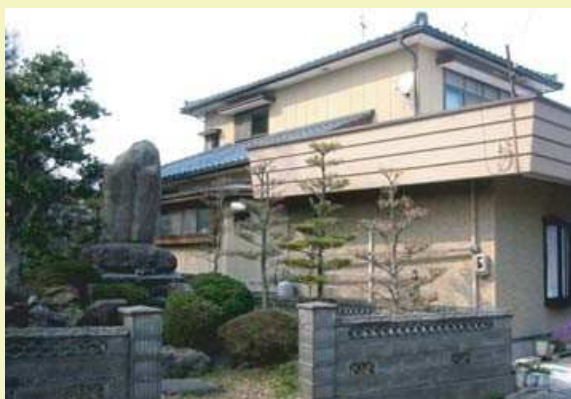
補強前

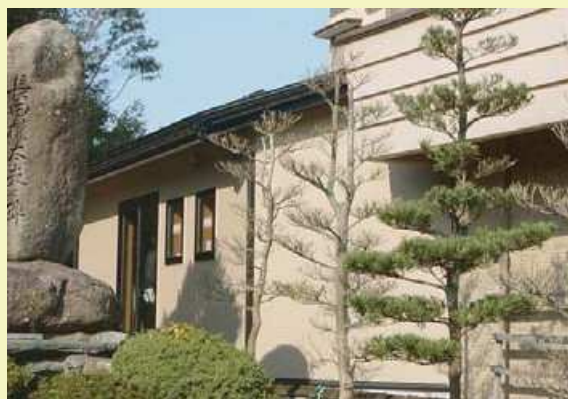
補強後

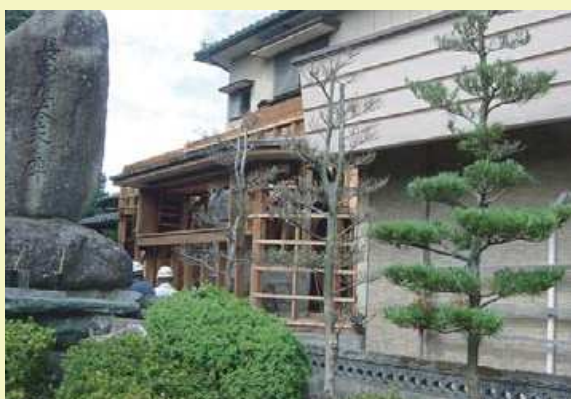
工事中

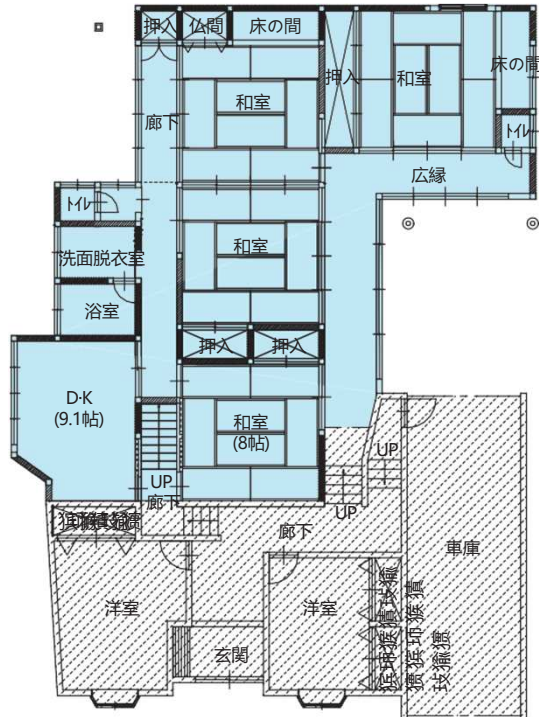
1 階平面図

補強前

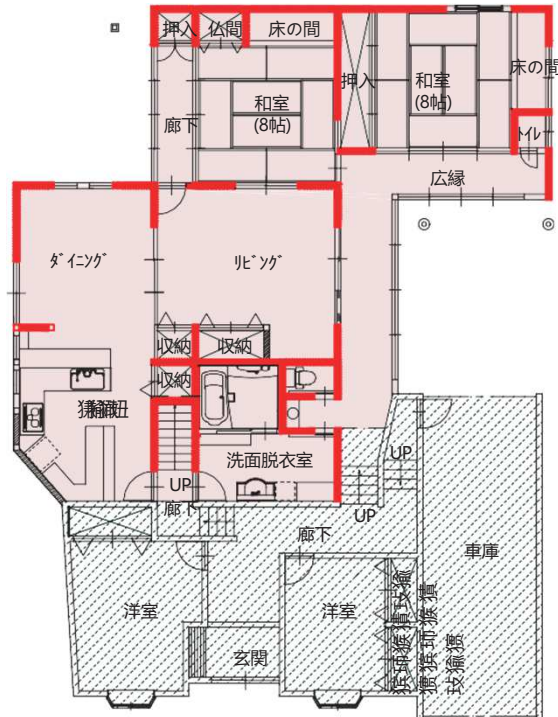
1 階平面図

補強後

X方向...右図着色部の全面改修

Y方向...右図着色部の全面改修

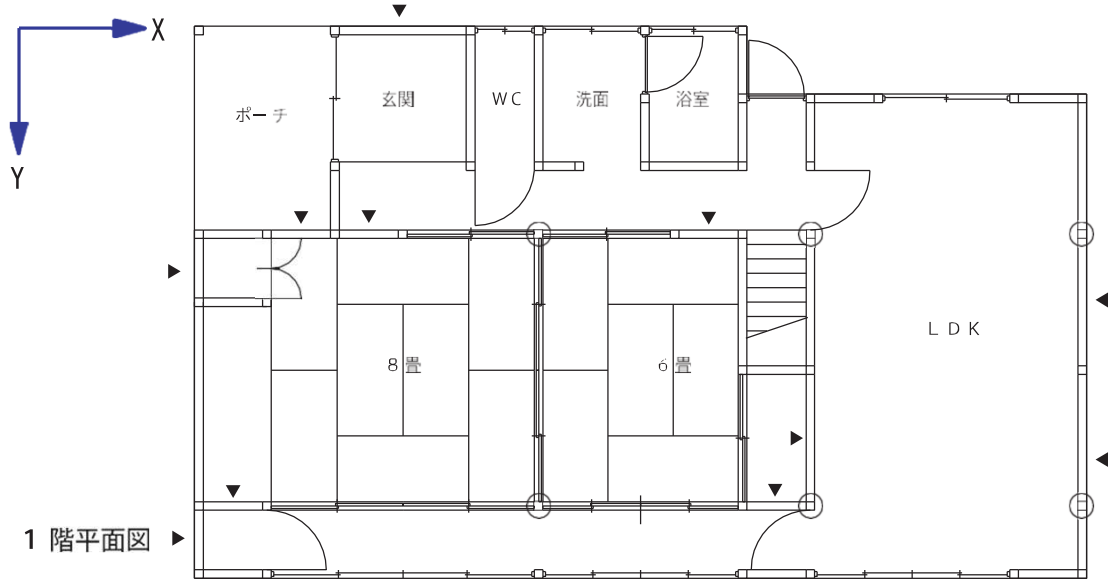
補強前

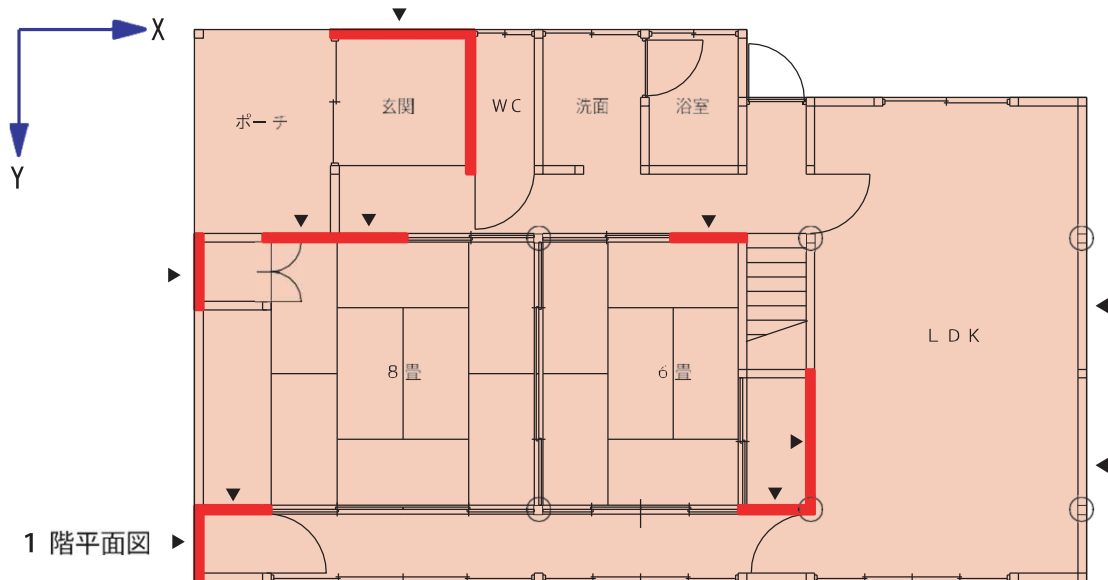
補強案

補強壁
▼ 在来筋交

X方向…6カ所 構造用合板使用

Y方向…4カ所 構造用合板使用
