ふくいじょうあと
9. 福井城跡

(中央公園再整備事業)

調査原因：中央公園再整備事業

調査期間：平成29年1月6日～30日

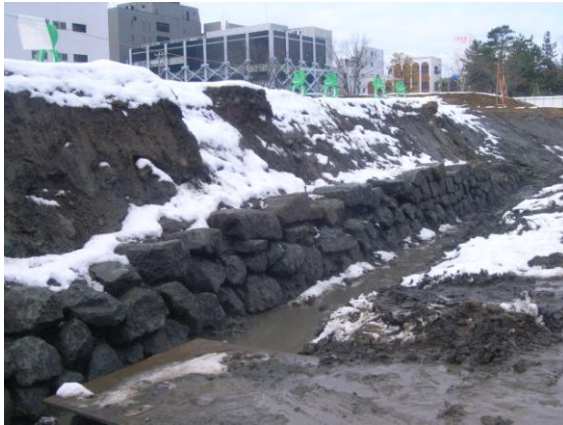
写真1 西側石垣（南東から）

遺構 調査地の東西端それぞれで福井城の石垣を検出しました。西三の丸にあたる西側石垣では、残りの良いところで6段分(約2m)の石垣を確認しました。根石を含めた下3段は不整形のものを粗く積んでおり、4段目からは長方形の石材を布積みしています。根石の下に胴木はありませんでした。東側石垣は西二の丸の高石垣部分にあたり、残りの良いところでは4段分(約2m)の石垣を確認しました。長方形の石材を布積みしています。根石の下には石垣に平行するように2本の胴木が敷かれていました。また東側石垣では「犬走り」が見つかりました。石垣前面に張り出す形で、堀底から1段高い平坦面を作っています。幅は約2.8m、高さは約1.2mで、前面には不整形な石材を粗く積み上げています。根石の下には2本の胴木と砕石が敷かれています。

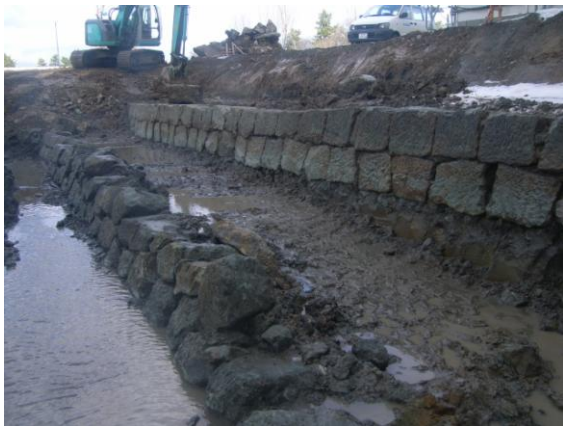
写真3 東側石垣（南から）

また、東側石垣が本丸の石垣と同様に、犬走りを伴う構造になることを確認しました。検出した犬走りは高石垣に比べ石材の整形や積み方が粗く、外からの見栄えを意識した造りになっていないため、堀に水が入っていた時に犬走りは水面下にあったと考えられます。この犬走りは、石垣の下が弱い地盤であるため、それを補強して高石垣の崩落を防ぐ役割を果たしていたと考えられます。(山場愛弓)
