災害発生の原因とメカニズム

福井県が実施した調査結果を参考に、検討委員会として山腹崩壊および流木発生
の原因等について分析、検討を行った。

1 土砂災害の発生原因とメカニズム

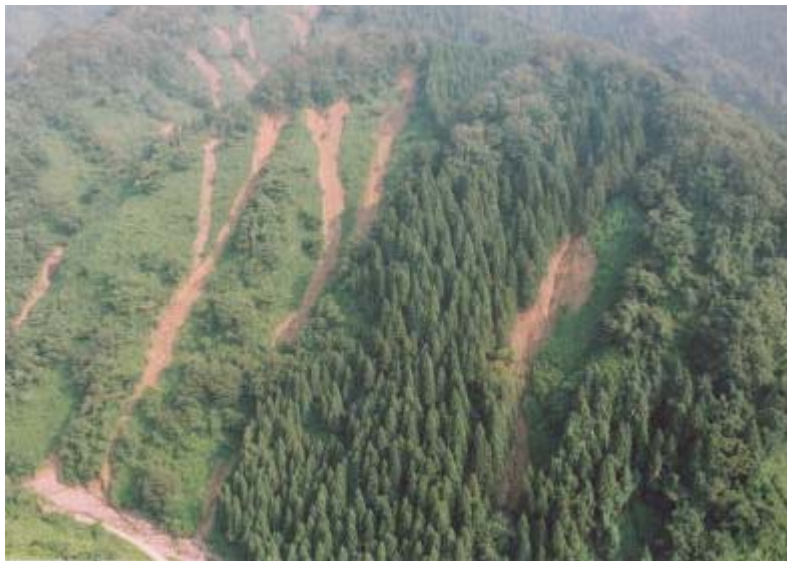
福井市浄教寺地区

れの発生等により木本類の侵入が困難となっている草地での崩壊が多く発生している。

写真の福井市浄教寺地区では、尾根付近の比較的急な斜面においてスジ状に多数発生している。この斜面の土壌層は0.8mから1.0mと薄く、崩壊の原因としては、集中的な降雨により土壌層の水分量が急増したために、土壌層が安定性を失い崩壊したものと推察される。

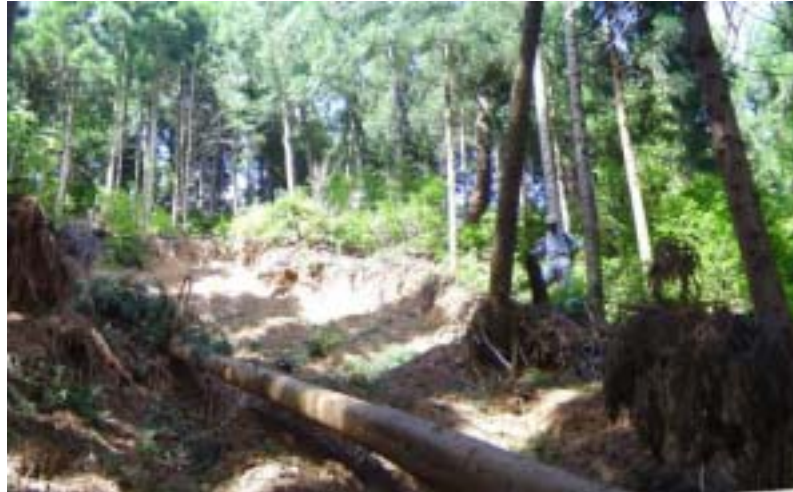
美山町蔵作地区（針葉樹）

スギ等立木生育地内においては、比較的急な凹部斜面での小規模な崩壊が多く発生している。

滑落面には基岩および粘性土が露出している箇所などがみられるが、いずれも崩壊深は主根の長さ程度であることが多く、立木の根系の及ばない基岩や土壌層の上端部から崩壊したものと推察される。

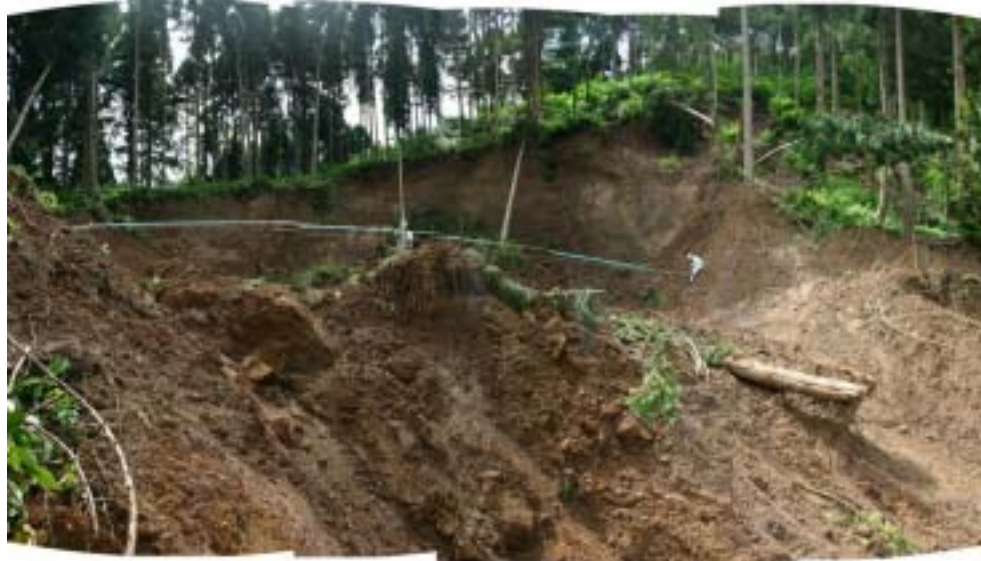
今立町相木地区（針葉樹）

写真の今立町相木地区ではスギ30年生の林分において、幅40m、長さ70m、崩壊深は2mから20mと比較的規模の大きな崩壊が発生している。

崩壊発生地点では風化安山岩と見られる土層が厚く堆積しており、大量の降雨が土層中に浸透して土層の重量が急増したことや、土層中における飽和帯の形成が土の粘着力低下を招いたこと等が崩壊の原因であると推察される。

尾根部付近や山腹斜面に風化した安山岩層が多く分布する本地域では、このような規模の大きい崩壊が発生する可能性があると考えられる。

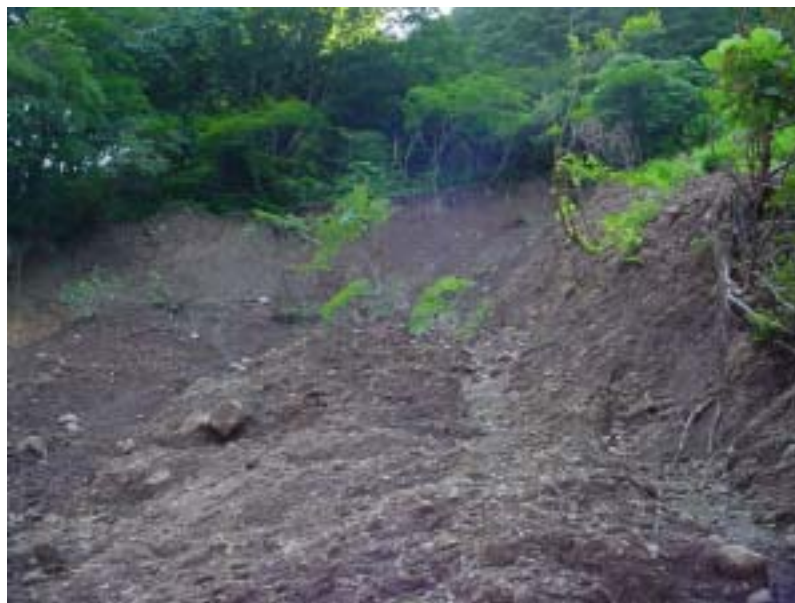
福井市浄教寺町地区（広葉樹）

谷頭部分や尾根部下部付近では、植生に拘わらず比較的規模の大きい深い層での崩壊が発生しており、滑落面には透水性の低い粘土質の土壌や基岩層が確認された。

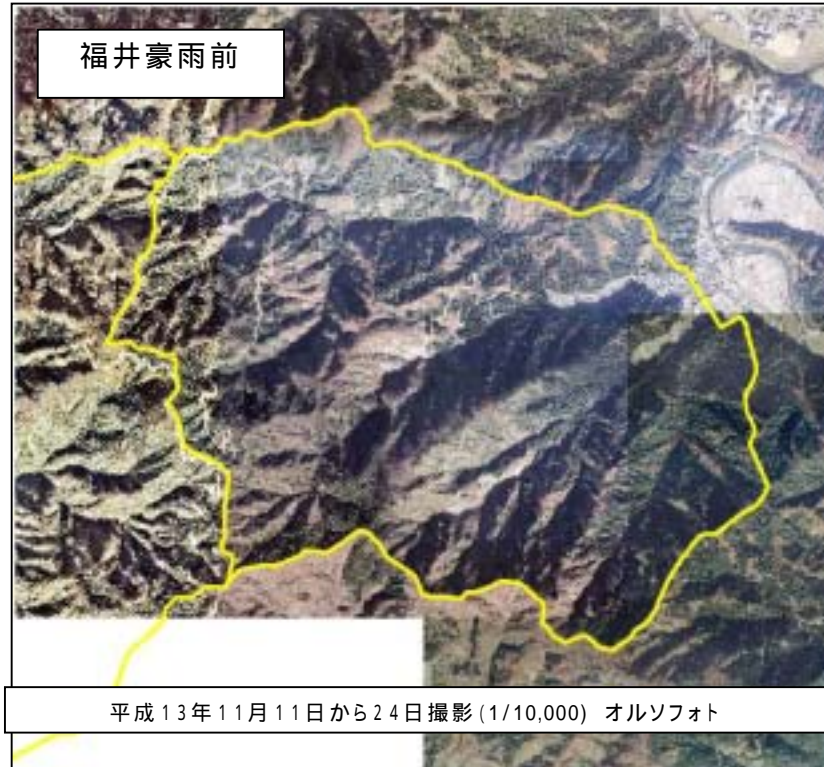
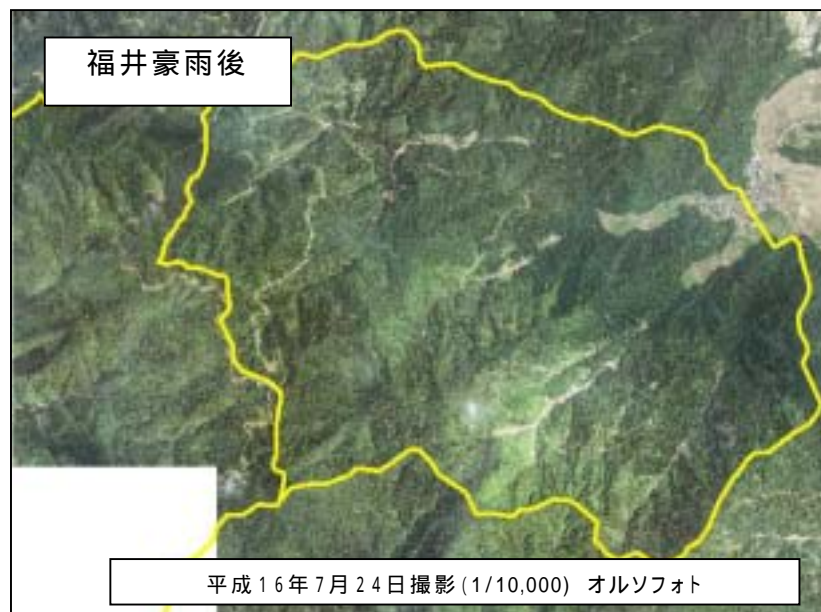
図 1 15 災害発生前後の空中写真の比較（美山町蔵作地区）

災害前後の空中写真（図 1-15）を比較すると、福井豪雨前（H13）に撮影された写真では、ほとんど崩壊が認められないが、福井豪雨後に撮影された写真では、新たな多くの崩壊や土石流の痕跡が確認された。

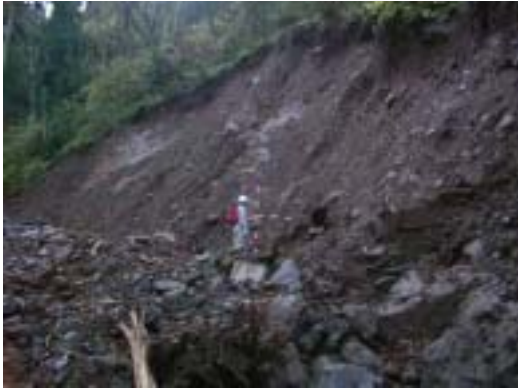
崩壊地状況（浄教寺地区、地点 1）

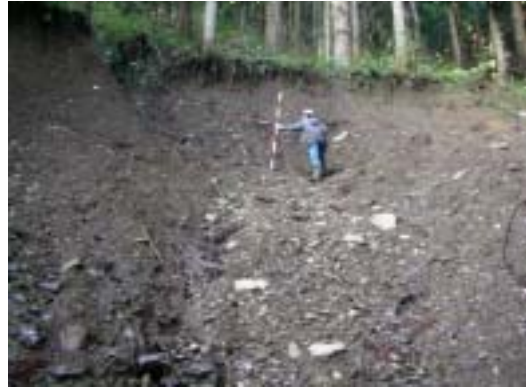
崩壊地状況（下池田地区、地点 2）

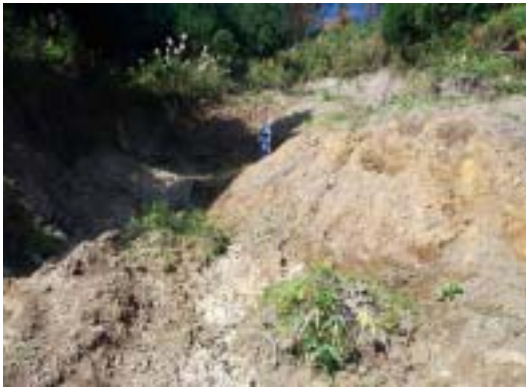
崩壊地状況（河和田地区）

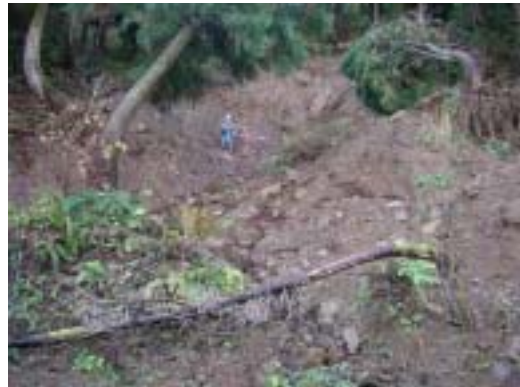
崩壊地状況（蔵作地区、地点 2）

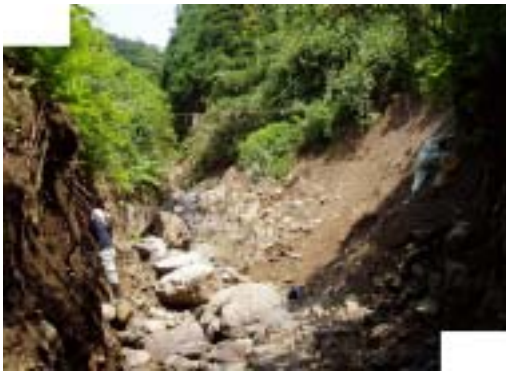
溪岸侵食状況（浄教寺地区、横断 No.1）

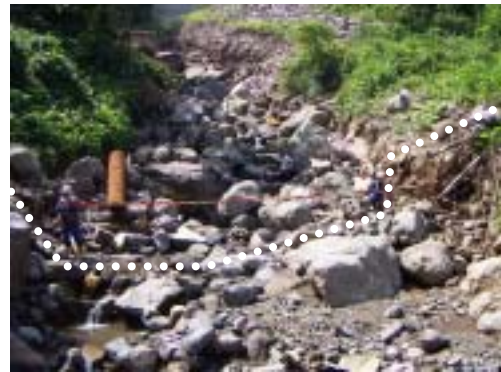
溪岸侵食状況（蔵作地区、横断 No.5）

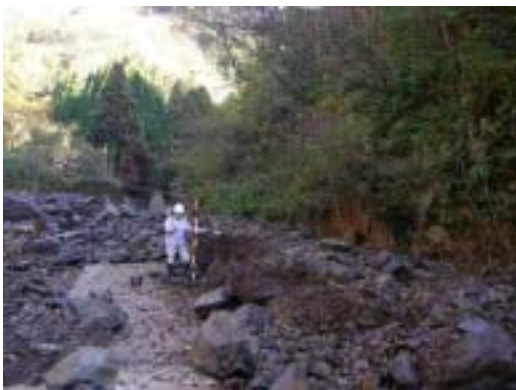
土砂堆積状況（浄教寺地区、地点 3）

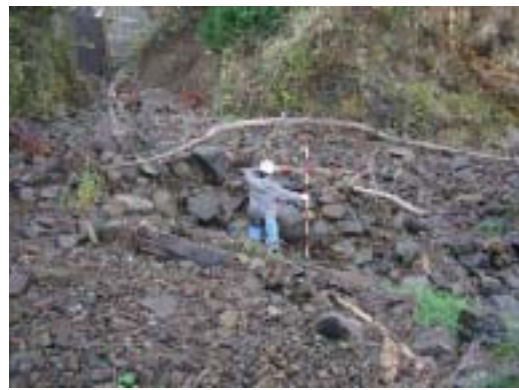
土砂堆積状況（蔵作地区、地点 6）

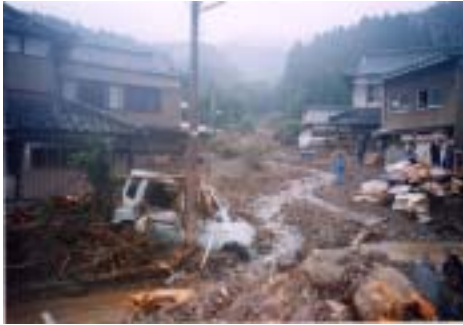
土砂氾濫状況（蔵作地区、
蔵作川・稗苗川合流点付近）

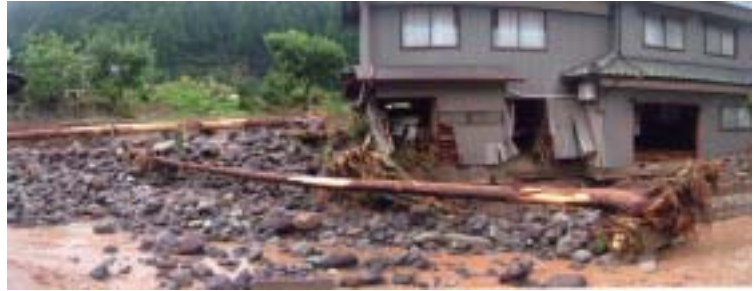
土砂氾濫状況（河和田地区、上河内公民館付近）

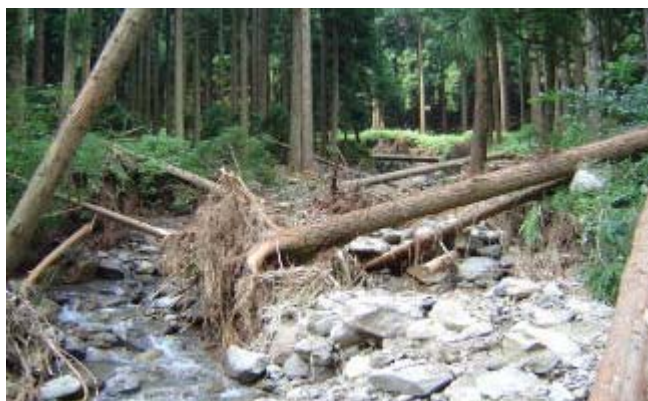
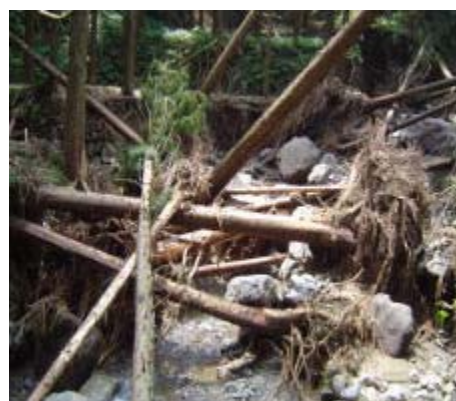
溪流内流木堆積状況(美山町蔵作)

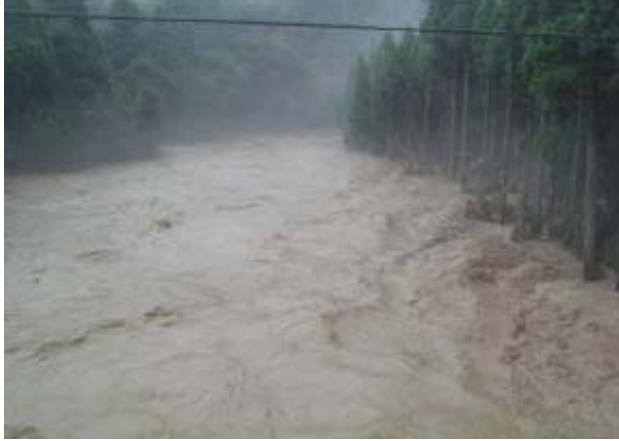
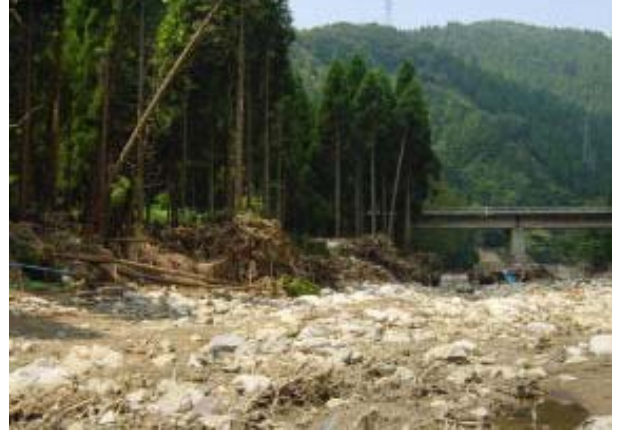
流木発生状況（足羽川本流 池田町白粟）

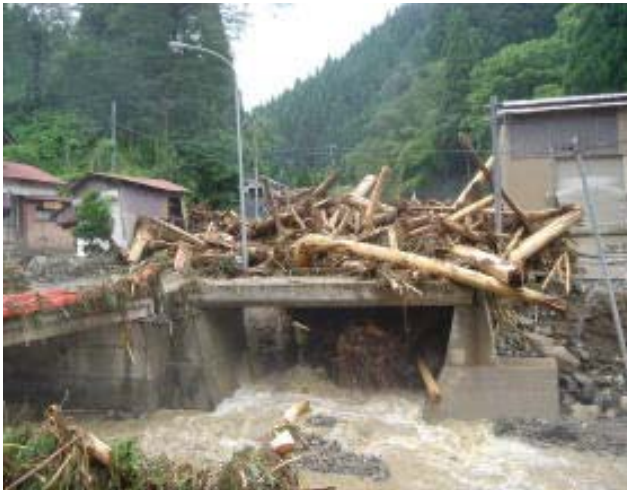
流木堆積状況（池田町金見谷川）

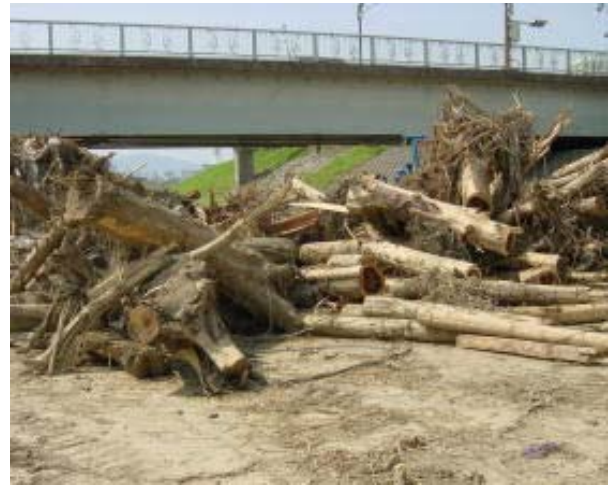
流木堆積状況（福井市板垣橋）

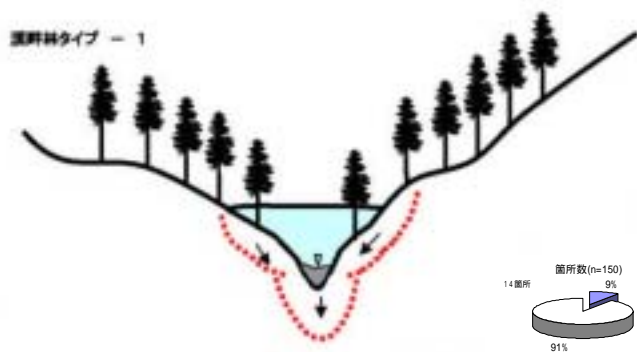
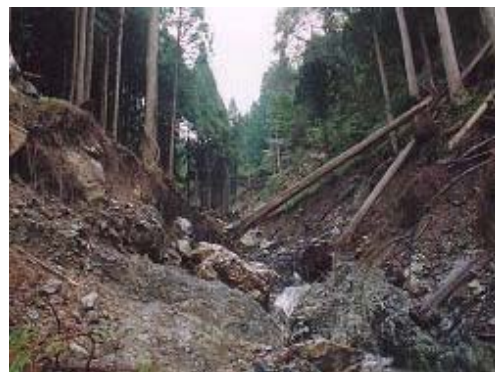
溪流の縦侵食に伴う溪岸崩壊

縦侵食による溪床の低下に伴う溪岸崩壊により立木が流出したものであり、箇所数の割合では全体の9%を占めている。

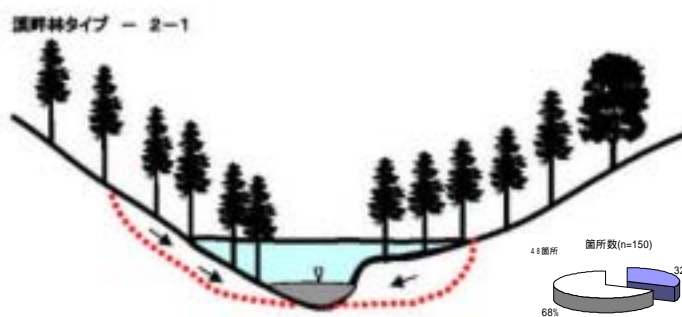
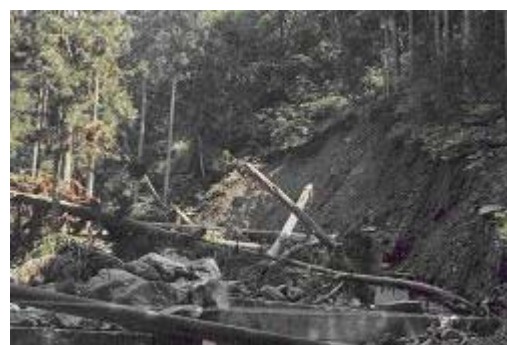
溪流の横侵食に伴う溪岸崩壊

溪岸部が侵食され、横侵食に伴う溪岸崩壊により立木が流出したものであり、全体の32%を占めている。

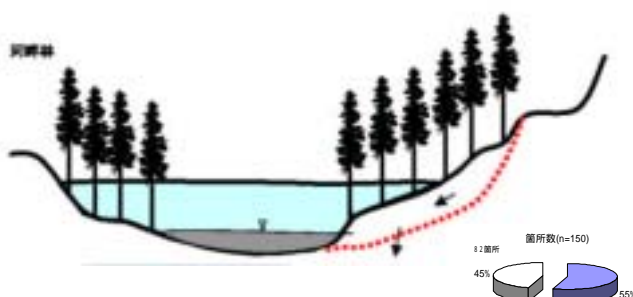
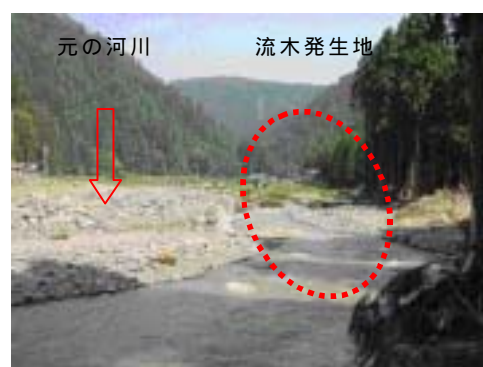
河岸部の横侵食等

河川の河岸部および河床が洪水により侵食され、河岸崩壊等に伴い立木が流出したものであり、全体の55%を占めている。

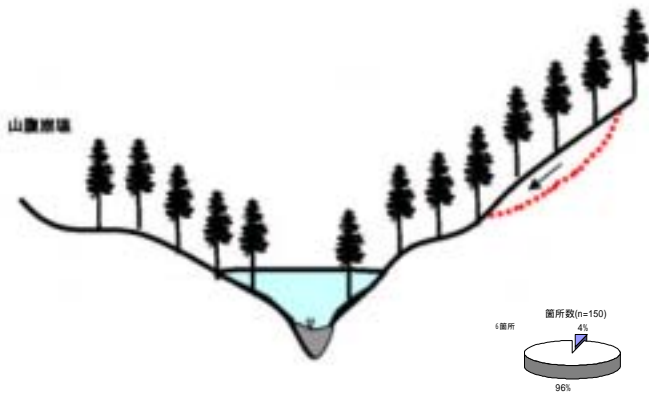
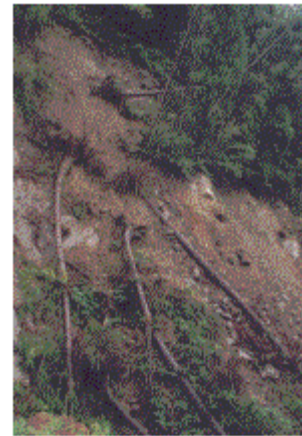
山腹崩壊

河川または溪流の上部斜面（壁斜面）が崩壊、立木が流水部まで倒伏、落下し、流出したものであり、全体の4%を占めている。

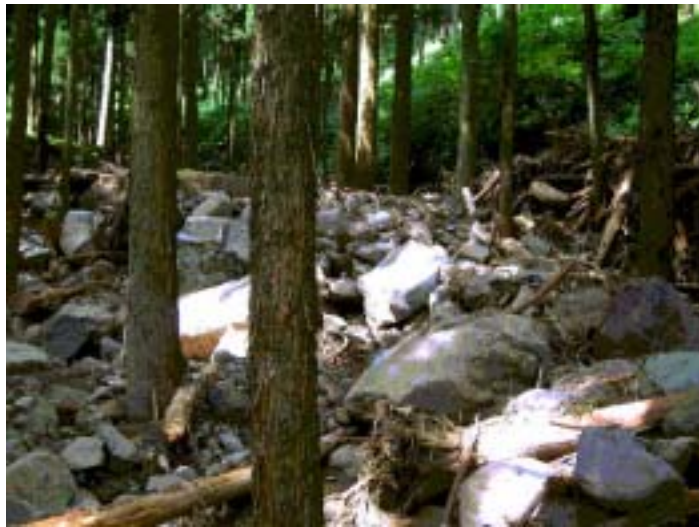
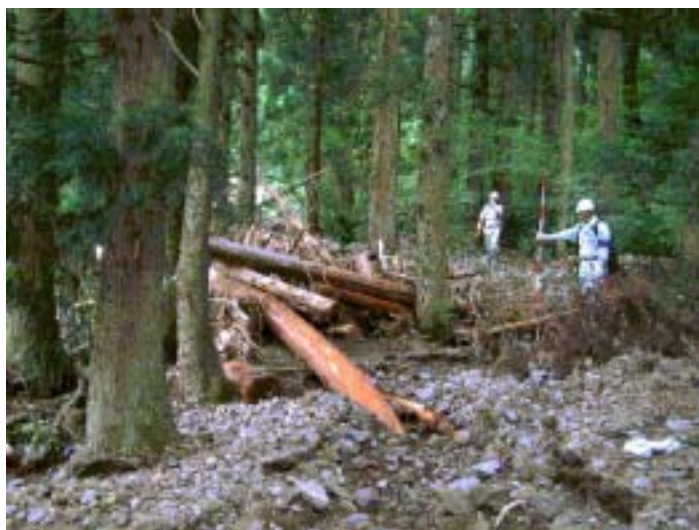
池田町土合皿尾

緩勾配の溪流では、スギ等の立木の中に土砂や流木等が堆積し、これらの流出を抑止していると見られる箇所が見受けられる。
