農業用ハウス 改訂版
雪害対策マニュアル

福井県

はじめに

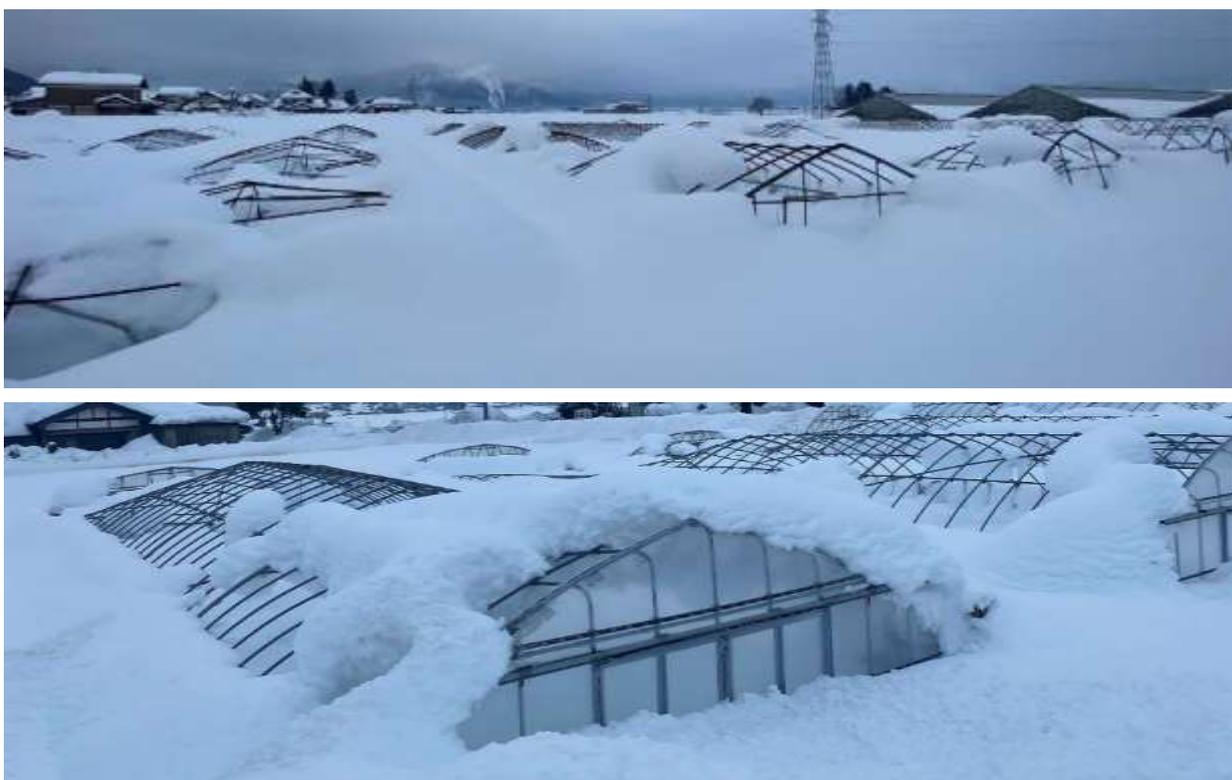
特徴① 短期間にまとまった量の積雪（100cm以上）があった

問題点 急激に積雪量が増え、除雪が間に合わず、ハウスまでたどり着けなかった。

図1 雪に埋まったハウス群(大野市)

対策 降雪前から大雪に備え、ハウスの補強や融雪装置の点検等をしておく。

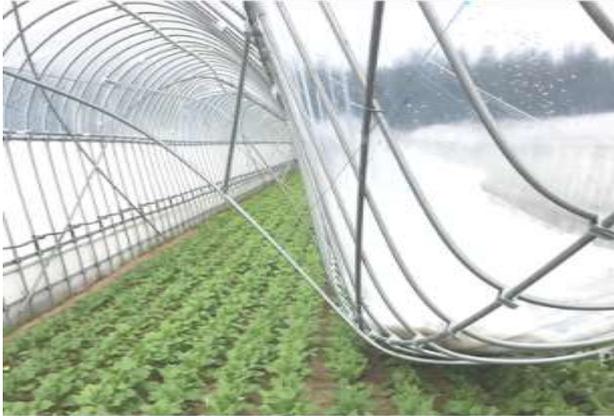
- 積雪が多くなった側の主骨の破損や変形が見られた。

問題点 偏荷重に対応した補強や除雪がなされていない。

図2 偏荷重により破損したハウス

対策 真上からの負荷による倒壊（M字型倒壊）防止に有効な中柱の設置に加え、斜めの支柱や補強資材により、偏荷重への対策を行う。

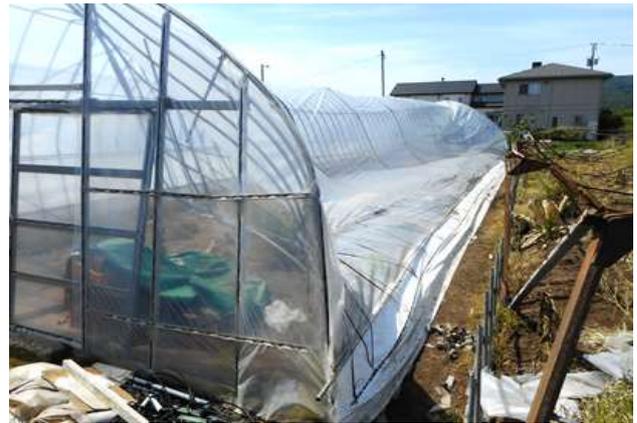
図3 積雪が多くなった側の主骨が破損

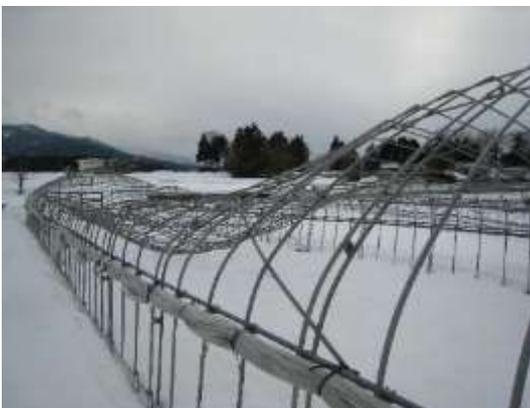
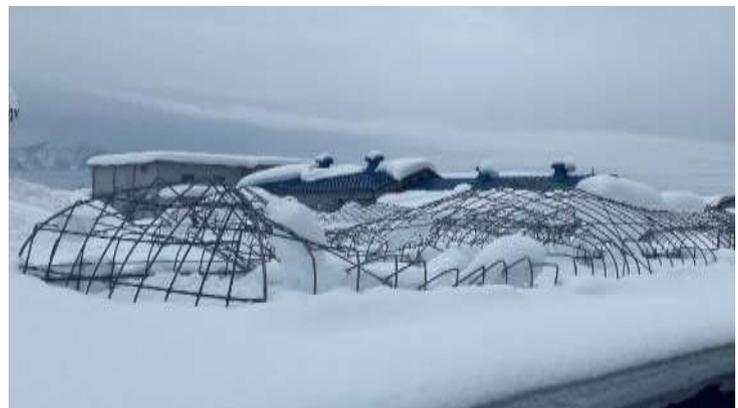
- 屋根部パイプの交差部等に着雪して、パイプが破損や変形した。

問題点 ビニールを外していても、短期間の積雪急増時には強度が十分でない。

図4 ビニールを外していたハウスの倒壊（筋交い等骨材が密な部分に着雪して破損）

対策 パイプに着雪が見られる場合は、その都度こまめに除去する。

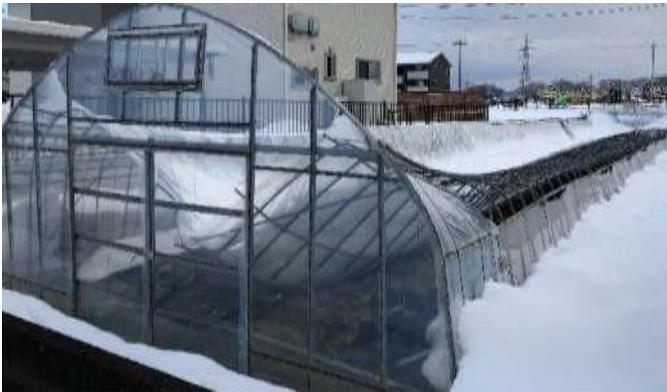
図19 屋根雪が落ちなかったハウスの倒壊

- ・ハウスサイドは閉めて密閉し、ハウス内の温度を上昇させて、屋根雪の滑落を促す。
- ・暖房機が設置されたハウスでは、できる限り高い温度で稼働させる。
内張りカーテンがある場合は開けて、屋根面を温め屋根雪の滑落、融雪を促す。
暖房機は積雪始期から稼働させる。
- ・ビニールのたるんだ部分や天窓等に積雪した場合は、早めに人力で雪を落とす。
また、古いビニールは雪が滑り落ちにくいので注意する。

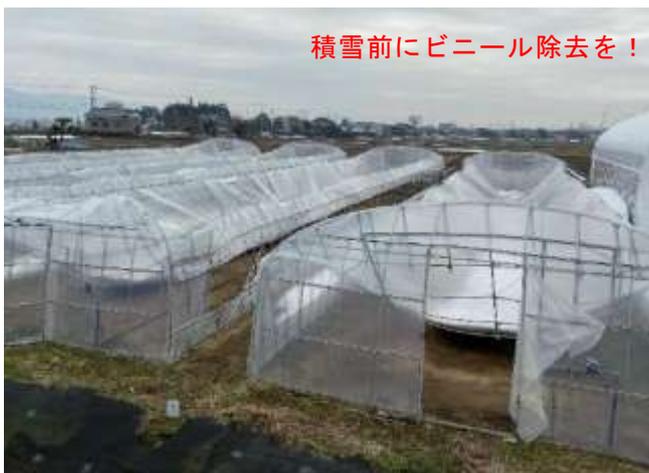
図25 ビニール被覆の育苗ハウスの雪害

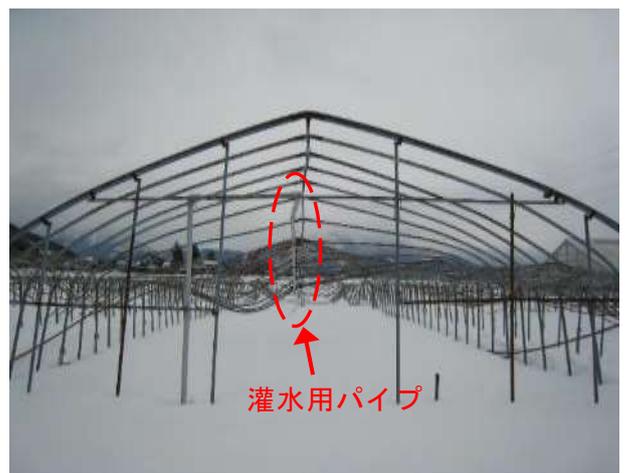
図26 灌水パイプに着雪し沈降圧で変形

- ・ 水稻育苗ハウスや冬期に作付けしないハウスは、積雪前にビニールを外しておく。
- ・ 積雪が非常に多い場合は、ビニールを除去したハウスであっても、骨材への着雪により、倒壊、破損する。特に、経過年数の長いハウス、屋根勾配の緩いハウス、サビや変形がみられるハウスは、着雪の重みで倒壊しやすいので注意する。
- ・ 着雪は、パイプの交差か所、金具や骨材が密になる部分に多い。着雪をこまめに確認し、着雪が大きくなる前に除去する。
- ・ 中柱を3～4 m間隔で設置しておく。中柱は上部をパイプに固定するとともに、下にはブロックや厚板を敷き、雪の重みで支柱が土中に沈み込むのを防ぐ。
- ・ 雪に埋もれたハウス骨材は、早めに掘り出す。
- ・ ハウス内の上部に灌水用パイプを設置している場合には、灌水用パイプへの着雪と下からの積雪が合体し、下への沈降圧によりハウスが倒壊する場合がありますので、埋もれたら雪から掘り出す。

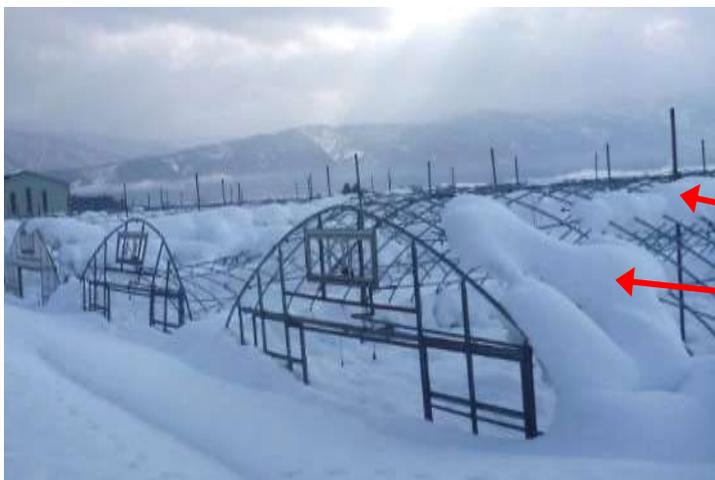
図27 ビニールを除去したハウスに生じた着雪

- 着雪をそのままにしておくと雪の重みでパイプが曲がり、ハウスの倒壊につながる。
- 気温が少し上がり、雪が溶けてきた時に、パイプを揺らしたり、スコップ、雪落とし棒でこそぎ落としたりして着雪を落とす。

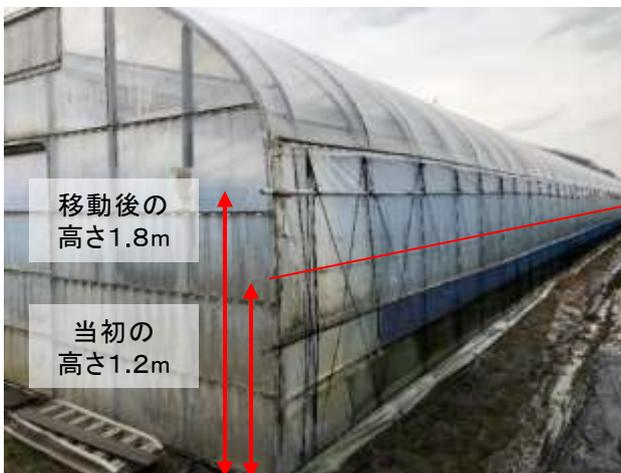
図41 融雪パイプ取付位置の調整例

- 令和3年1月大雪では融雪が間に合わず、融雪パイプの上部に雪が多く堆積し、重みでパイプが外れた。今回、融雪パイプの取付位置を高くし、ノズルの噴射向きを上向きにして、ハウスの肩部に水がかかるよう改良した。調整は、ハウス形状や間隔、積雪予測に合わせる必要があると思う。

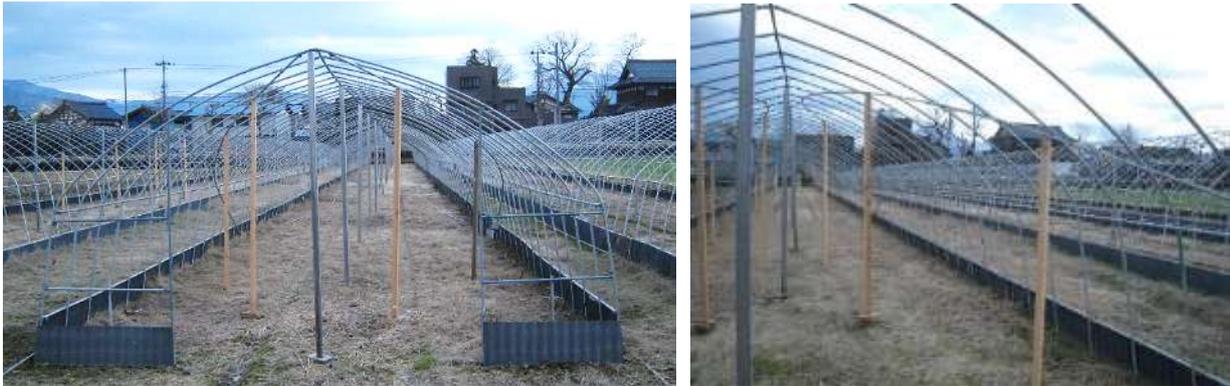
- 令和3年1月大雪では中柱だけで倒壊を防いだが、着雪が多く、骨材の変形がみられた。そのため、今冬は筋交い部を支える角材を新たに設置して、補強を強化した。

図42 支柱を増やして補強した水稲育苗ハウス

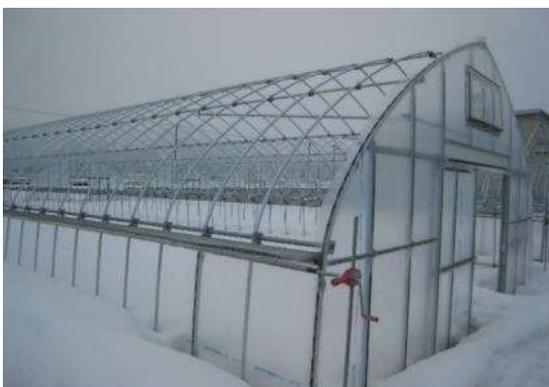
- 大雪となったので、家の除雪を早めに済ませ、トラクターで道を除雪しながらハウスに向かった。
着雪が多く、パイプは下にたわんでおり、複数人でハウスの着雪を除去した。
倒壊被害はなかったが、このまま放置したら、パイプは曲がったままであったと思う。

図43 除雪で倒壊を回避した水稲育苗ハウス
(間口7m×25m 棟高3.4m パイプφ25.4mm 支柱等補強無し)
