“ 福井の森の研究から ”

敦賀地域植物環境調査のデータから

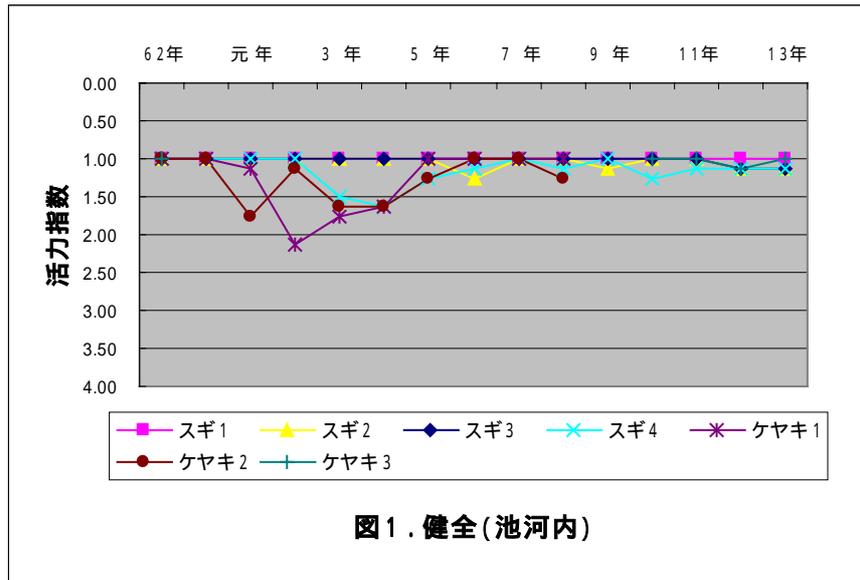
健全パターンの主たる池河内の活力指数を図1に示す。ケヤキに虫害による周期的な衰退は見られるものの、調査期間を通じて、ほぼ健全であった。

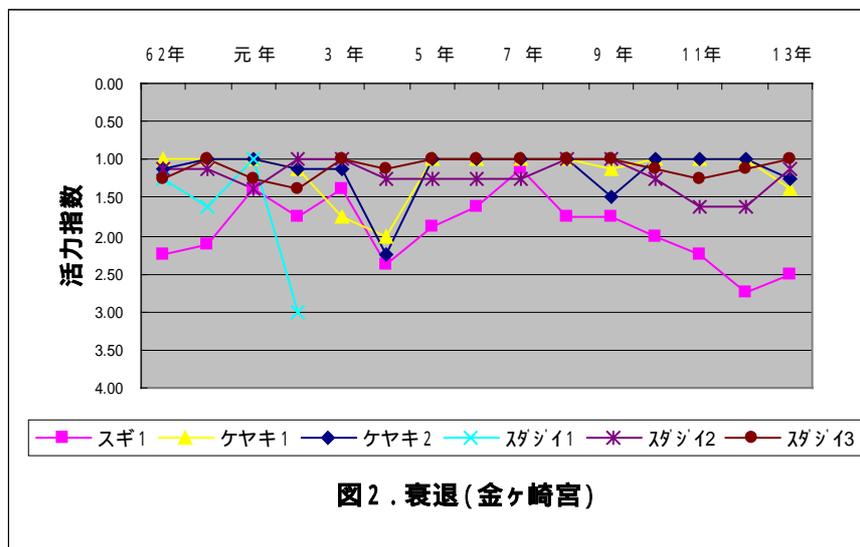
衰退パターンを示す調査木の主な衰退原因は、水田の埋立、建物の建築、舗装等の、立地環境変化であると推測された。衰退パターンの主たる金ヶ崎宮の活力指数を図2に示す。当調査地は神社であり、年間を通して多くの参拝客が訪れる観光地で、特に本殿脇のスギ1が衰退傾向にあった。図2のケヤキの虫害による衰退は一時的なものであった。

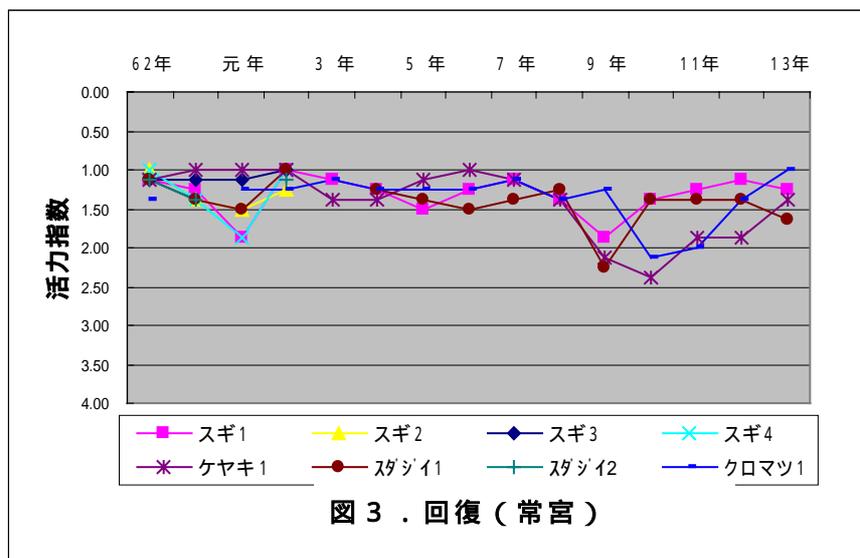
回復パターンの主たる常宮の活力指数を図3に示す。ここは、平成10年頃から衰退が見られるようになったが、これは、調査地横の河川でその頃からはなわれていた大規模な護岸工事が原因と推測され、工事終了後、活力指数は回復した。
