年 度 番 号	部 門
1 4	森 林 保 護

“ 福井の森の研究から ”

ビニール被覆によるナラ類集団枯損防止対策

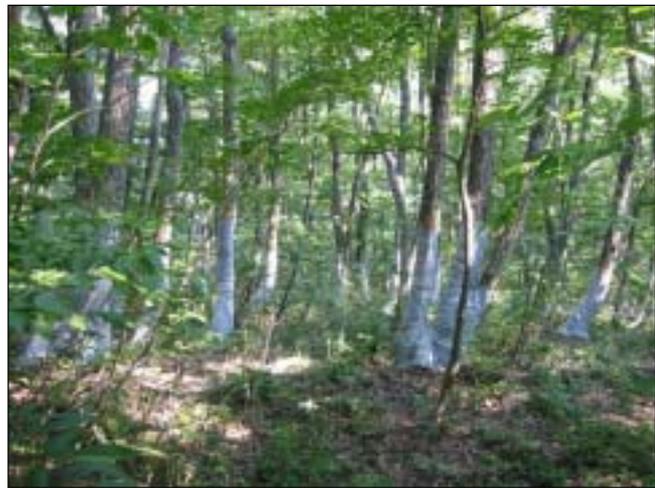
写真 - 1 試験地内林分状況

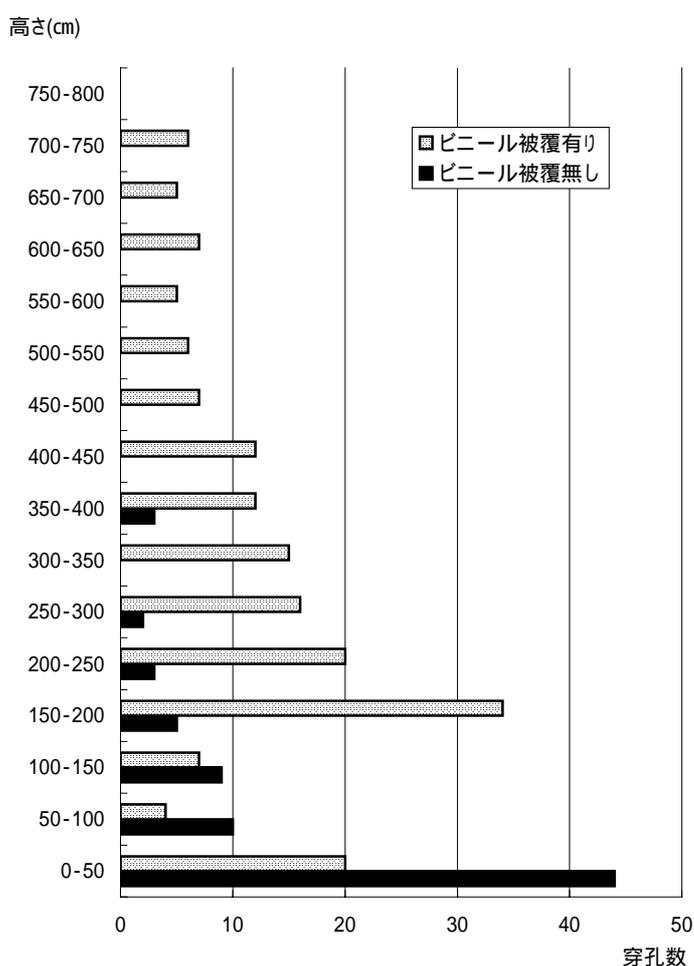
図 - 1 高さ別穿孔数

カシノナガキクイムシによる高さごとの穿孔数を見ると、ビニール被覆をしない調査木では、地際付近が最も多く、上方に行くほど少なかった。これを出現率で見ると、1.5 m以下の穿孔数が最も多く、82.9%であった。一方、ビニール被覆をした調査木の高さごとの穿孔数は、ビニール被覆をした上端部の次の層位が最も多く、次に、最下部の地際が多かった。また、上方ほど穿孔数が少ない傾向があった。なお、ビニール被覆面でも穿孔が若干確認された。

カシノナガキクイムシの穿孔は、通常地際付近が最も多く、上方ほど少ない傾向を示すが、今回のビニール被覆によってその穿孔数の出現パターンがビニール被覆の分だけ上方にシフトしたものと考えられる。また、少数ながらビニール被覆を実施した面でも穿孔が確認されたことは、ビニール端の密閉の仕方、特に根元周辺の被覆が完全でない点などに問題があったものと考えられる。

ビニール被覆による予防効果は認められたが、その高さ、ビニールの厚さおよび地際付近の施工方法などが今後の検討事項と考えられる。また、穿孔パターンが上方にまで渡ることから、ビニールに替わる防止資材の検討も必要である。
