北川水系河川整備計画(県管理区間) の変更に伴う住民説明会

－ 野木川 －

日時：平成26年3月13日(木) 19:00～

台風18号_破堤原因(1)

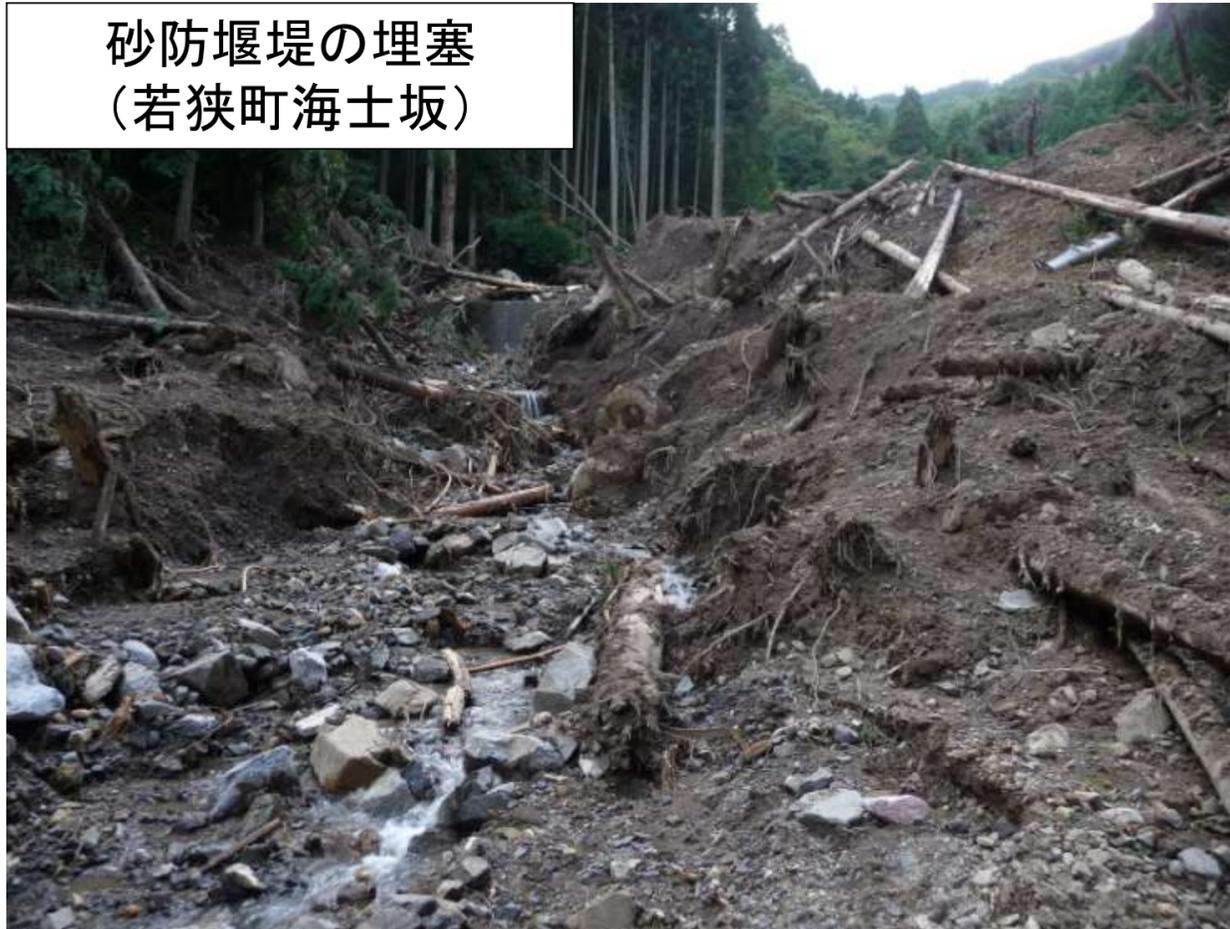
砂防堰堤の埋塞
(若狭町海士坂)

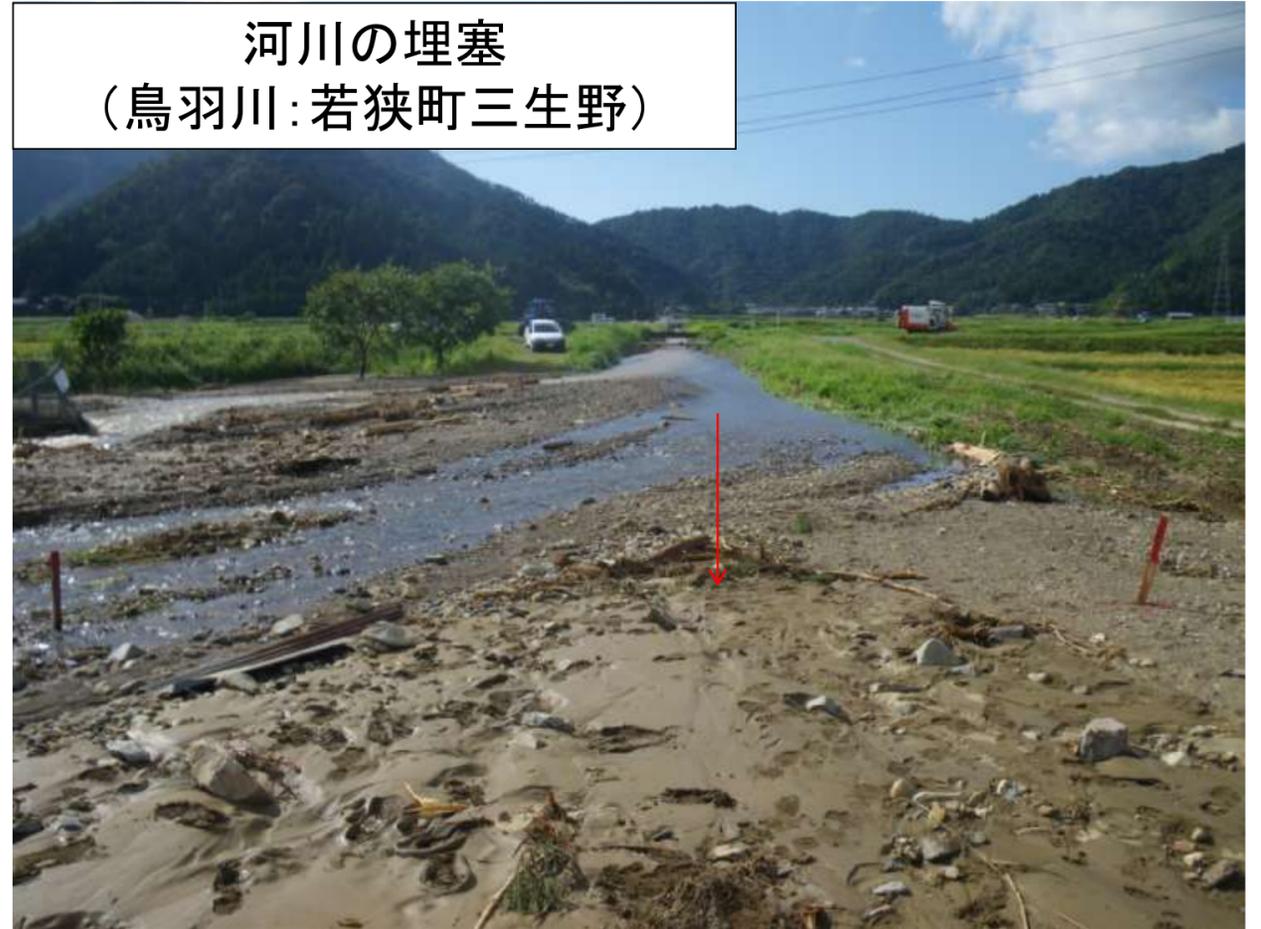
河川の埋塞
(鳥羽川:若狭町三生野)

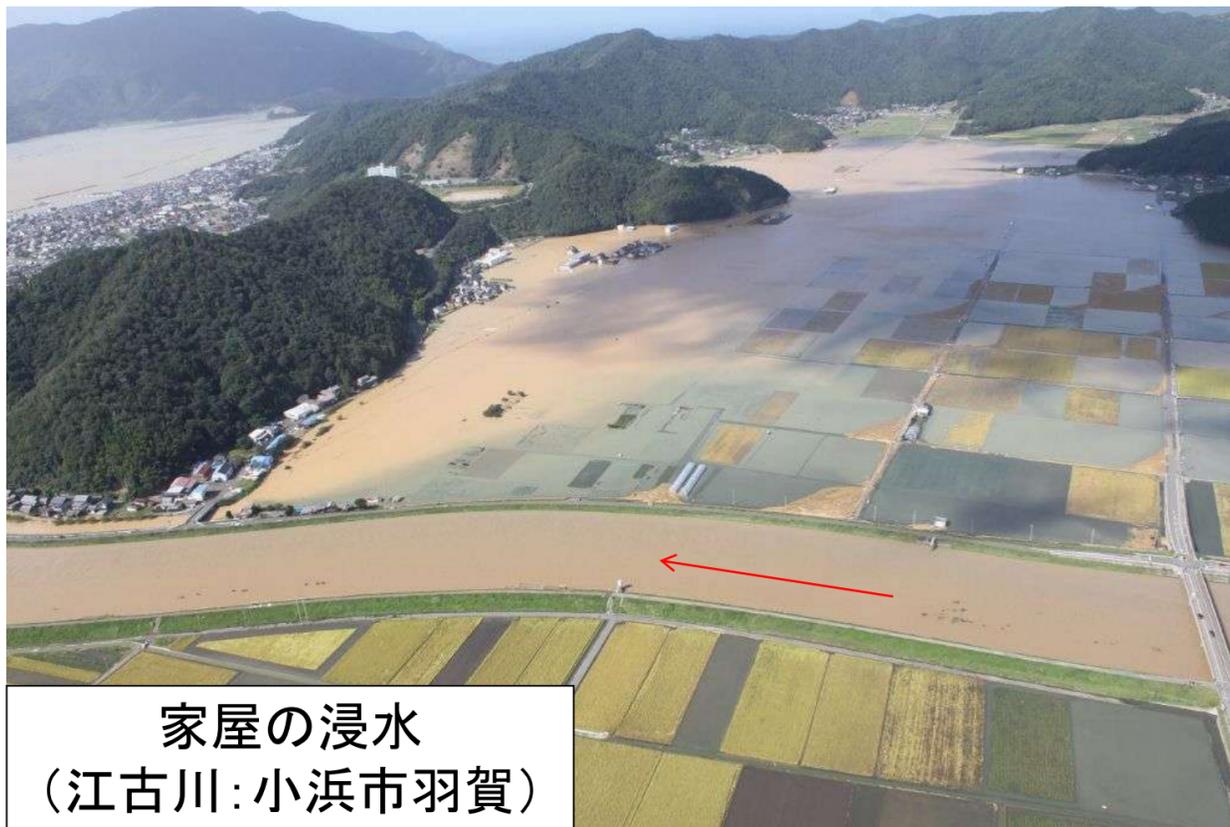
家屋の浸水
(江古川:小浜市羽賀)

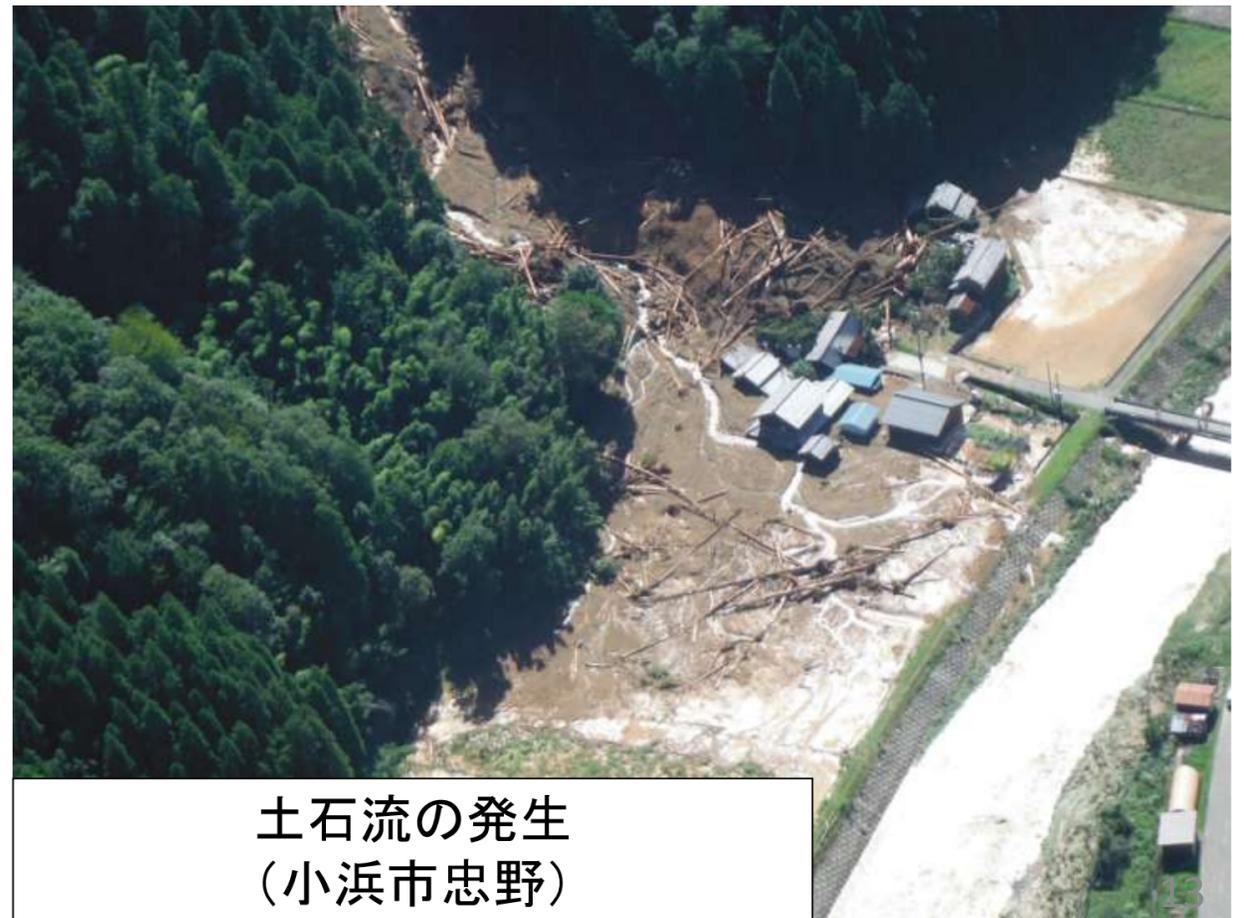
土石流の発生
(小浜市忠野)

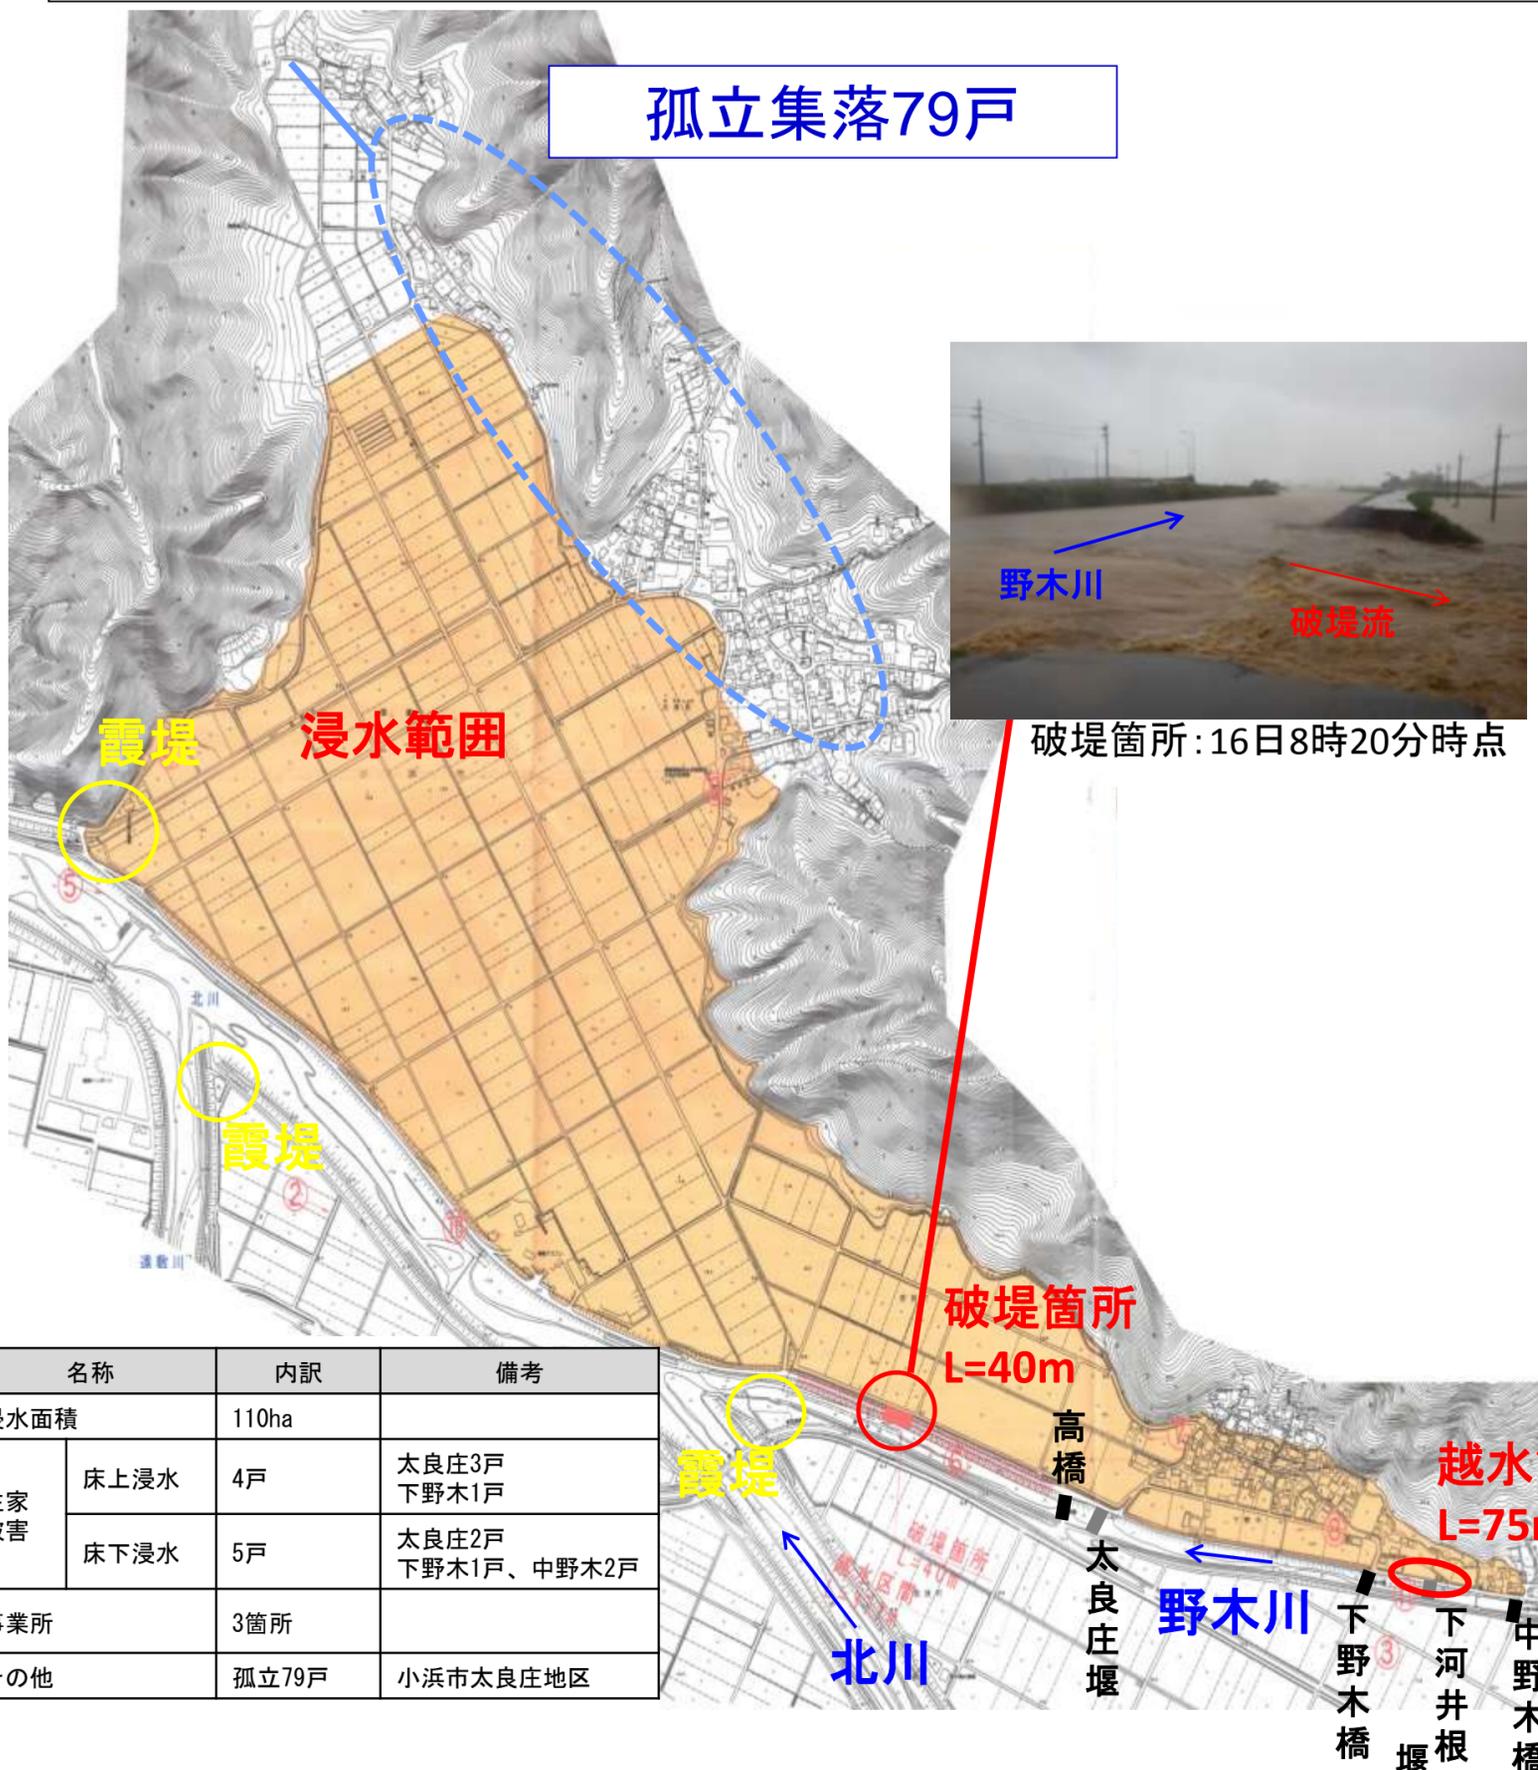
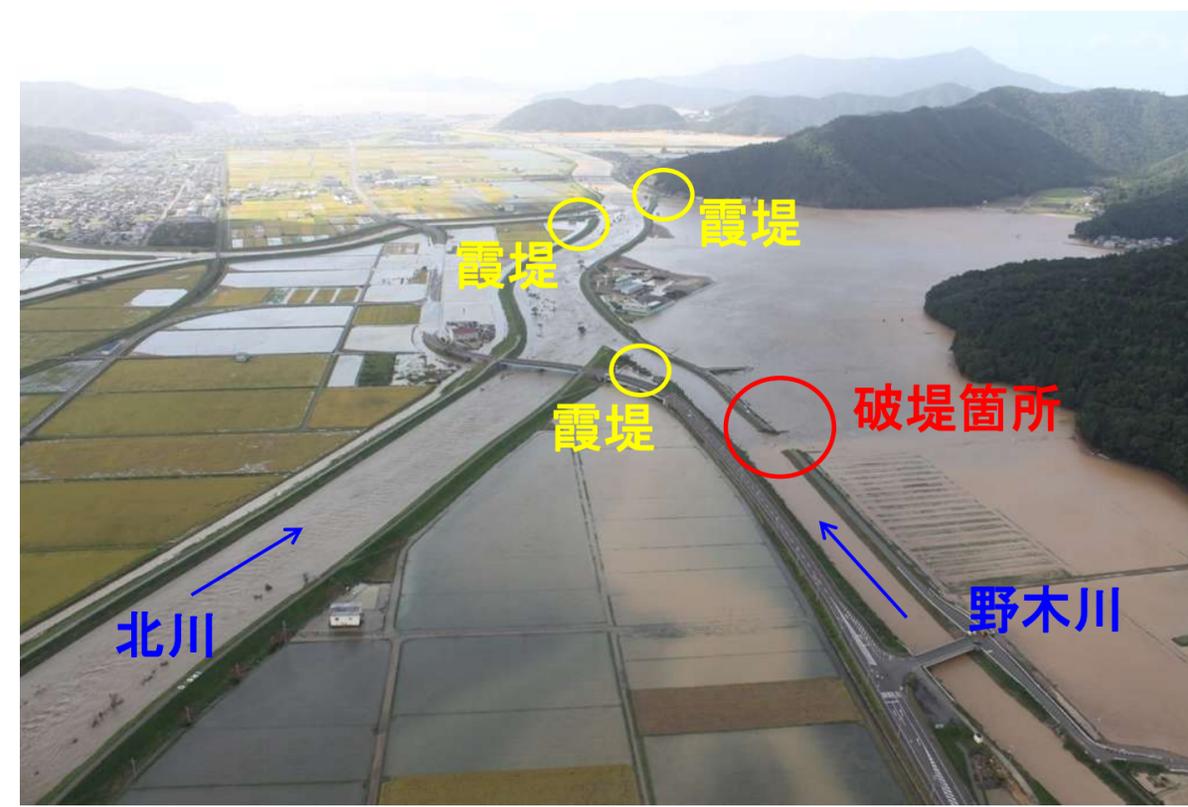
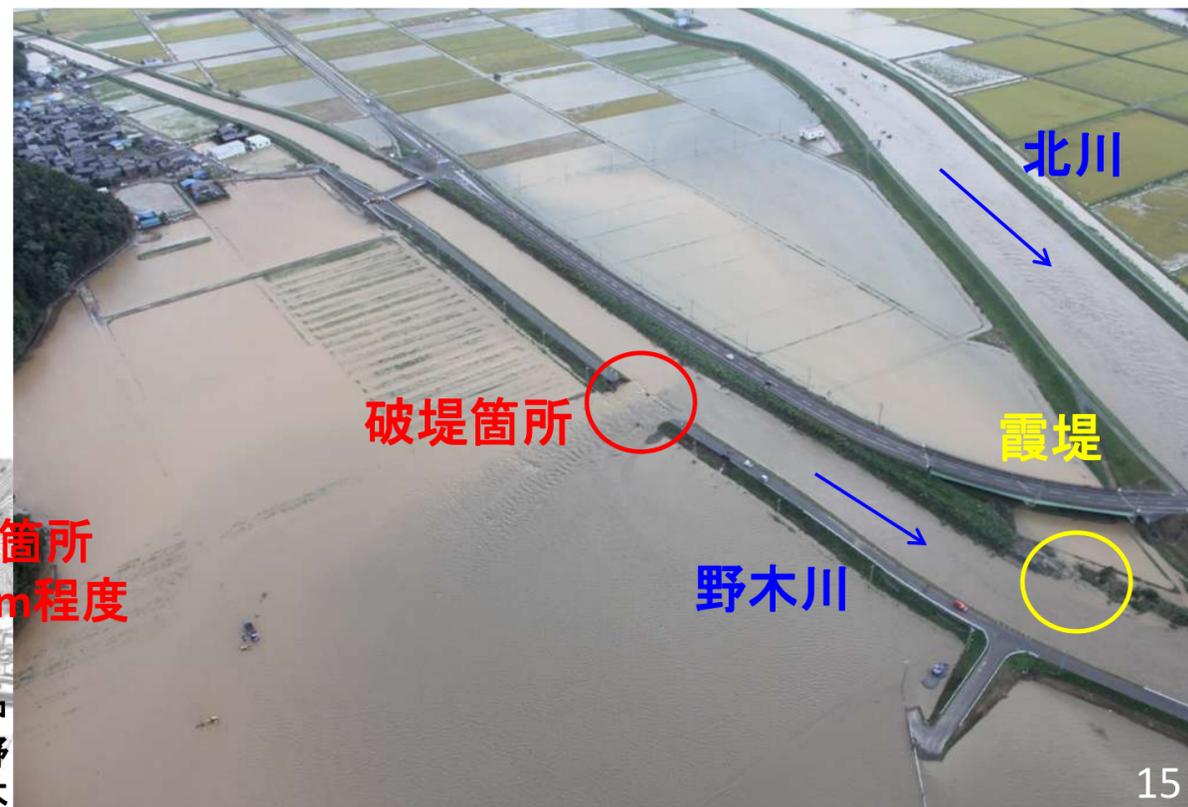
9月16日早朝に野木川の水位が右岸堤防天端を越えて越水
北川合流点から約250m上流地点の約40mの区間で右岸堤防が破堤
浸水範囲は、野木川右岸を中心に広域にわたった(野木川左岸は、霞堤による浸水)

名称	内訳	備考
浸水面積	110ha	
住家被害	床上浸水	4戸 太良庄3戸 下野木1戸
	床下浸水	5戸 太良庄2戸 下野木1戸、中野木2戸
事業所	3箇所	
その他	孤立79戸	小浜市太良庄地区

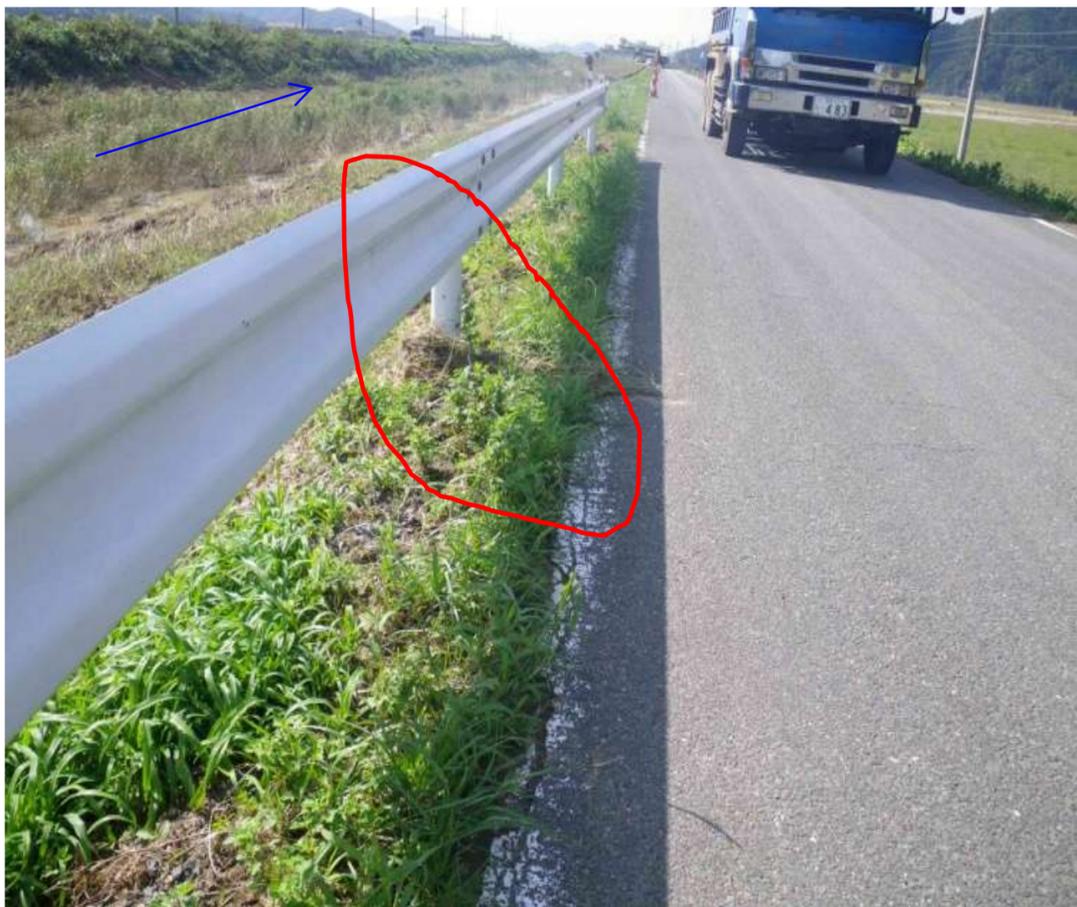
- ・破堤箇所付近の堤防天端のガードレールにゴミがかかっている
- ・ // のアスファルトがはがれている

⇒破堤の前に越流が起こっていた

- ・北川の背水が野木川に流入
- ・北川合流点と野木川の洪水ピークのズレが少なかった
- ・左岸側より右岸側が低かった
- ・右岸側の中でも破堤箇所がやや低かった

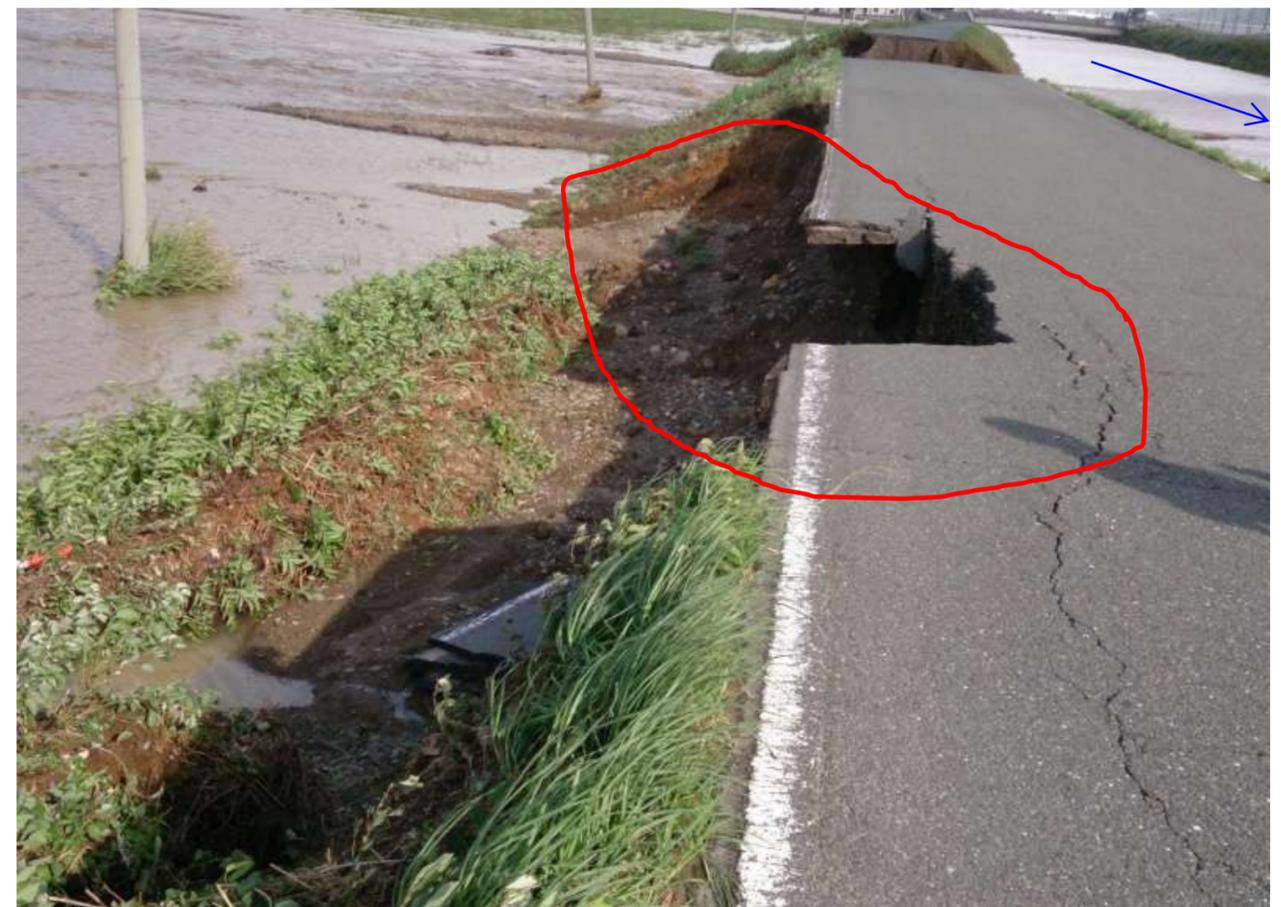
堤防天端のアスファルトのはがれ
(野木川右岸:破堤地点より下流の裏法)
