◆ 嶺南東部地域の河川整備計画の進捗点検個票（案）

（笹の川水系、井の口川水系）

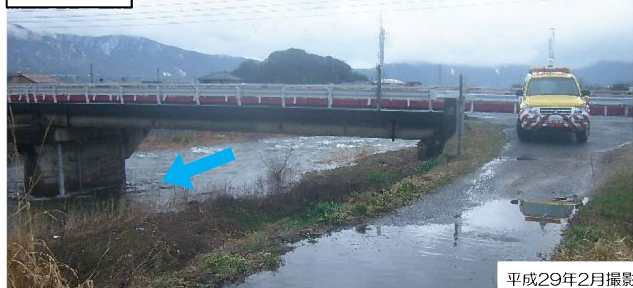
笙の川点検

- 河川巡視によって、河川管理施設の適切な維持管理が行われている。

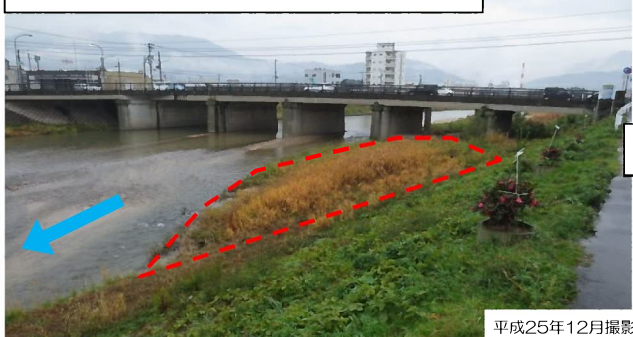
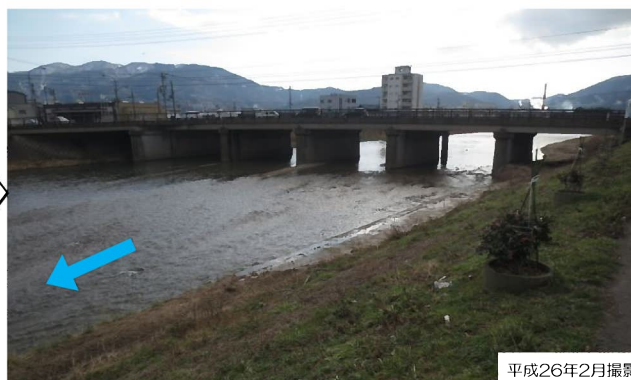
堆積土砂の除去（笹の川 敦賀市呉竹町）

- 河川内の堆積土砂や樹木群については、河積阻害状況等を考慮し除去している。

- 河川内には、未だ堆積土砂や樹木があるため、今後計画的に土砂の除去や伐採を行っていく必要がある。

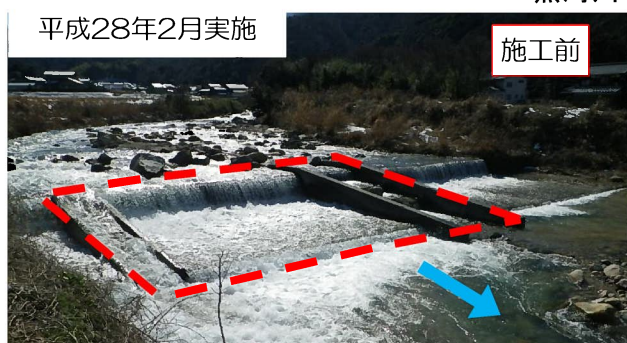
施工前

- ・ 黒河川の上流部に設置されている落差工の既設魚道について、機能改善のために置き石を応急対策として実施している。

- ・ 今後とも、魚道の遡上阻害となっている取水堰などについて、占用管理者とも協議して改築等の指導を行っていく。
