江端川流域の現状と浸水対策メニュー

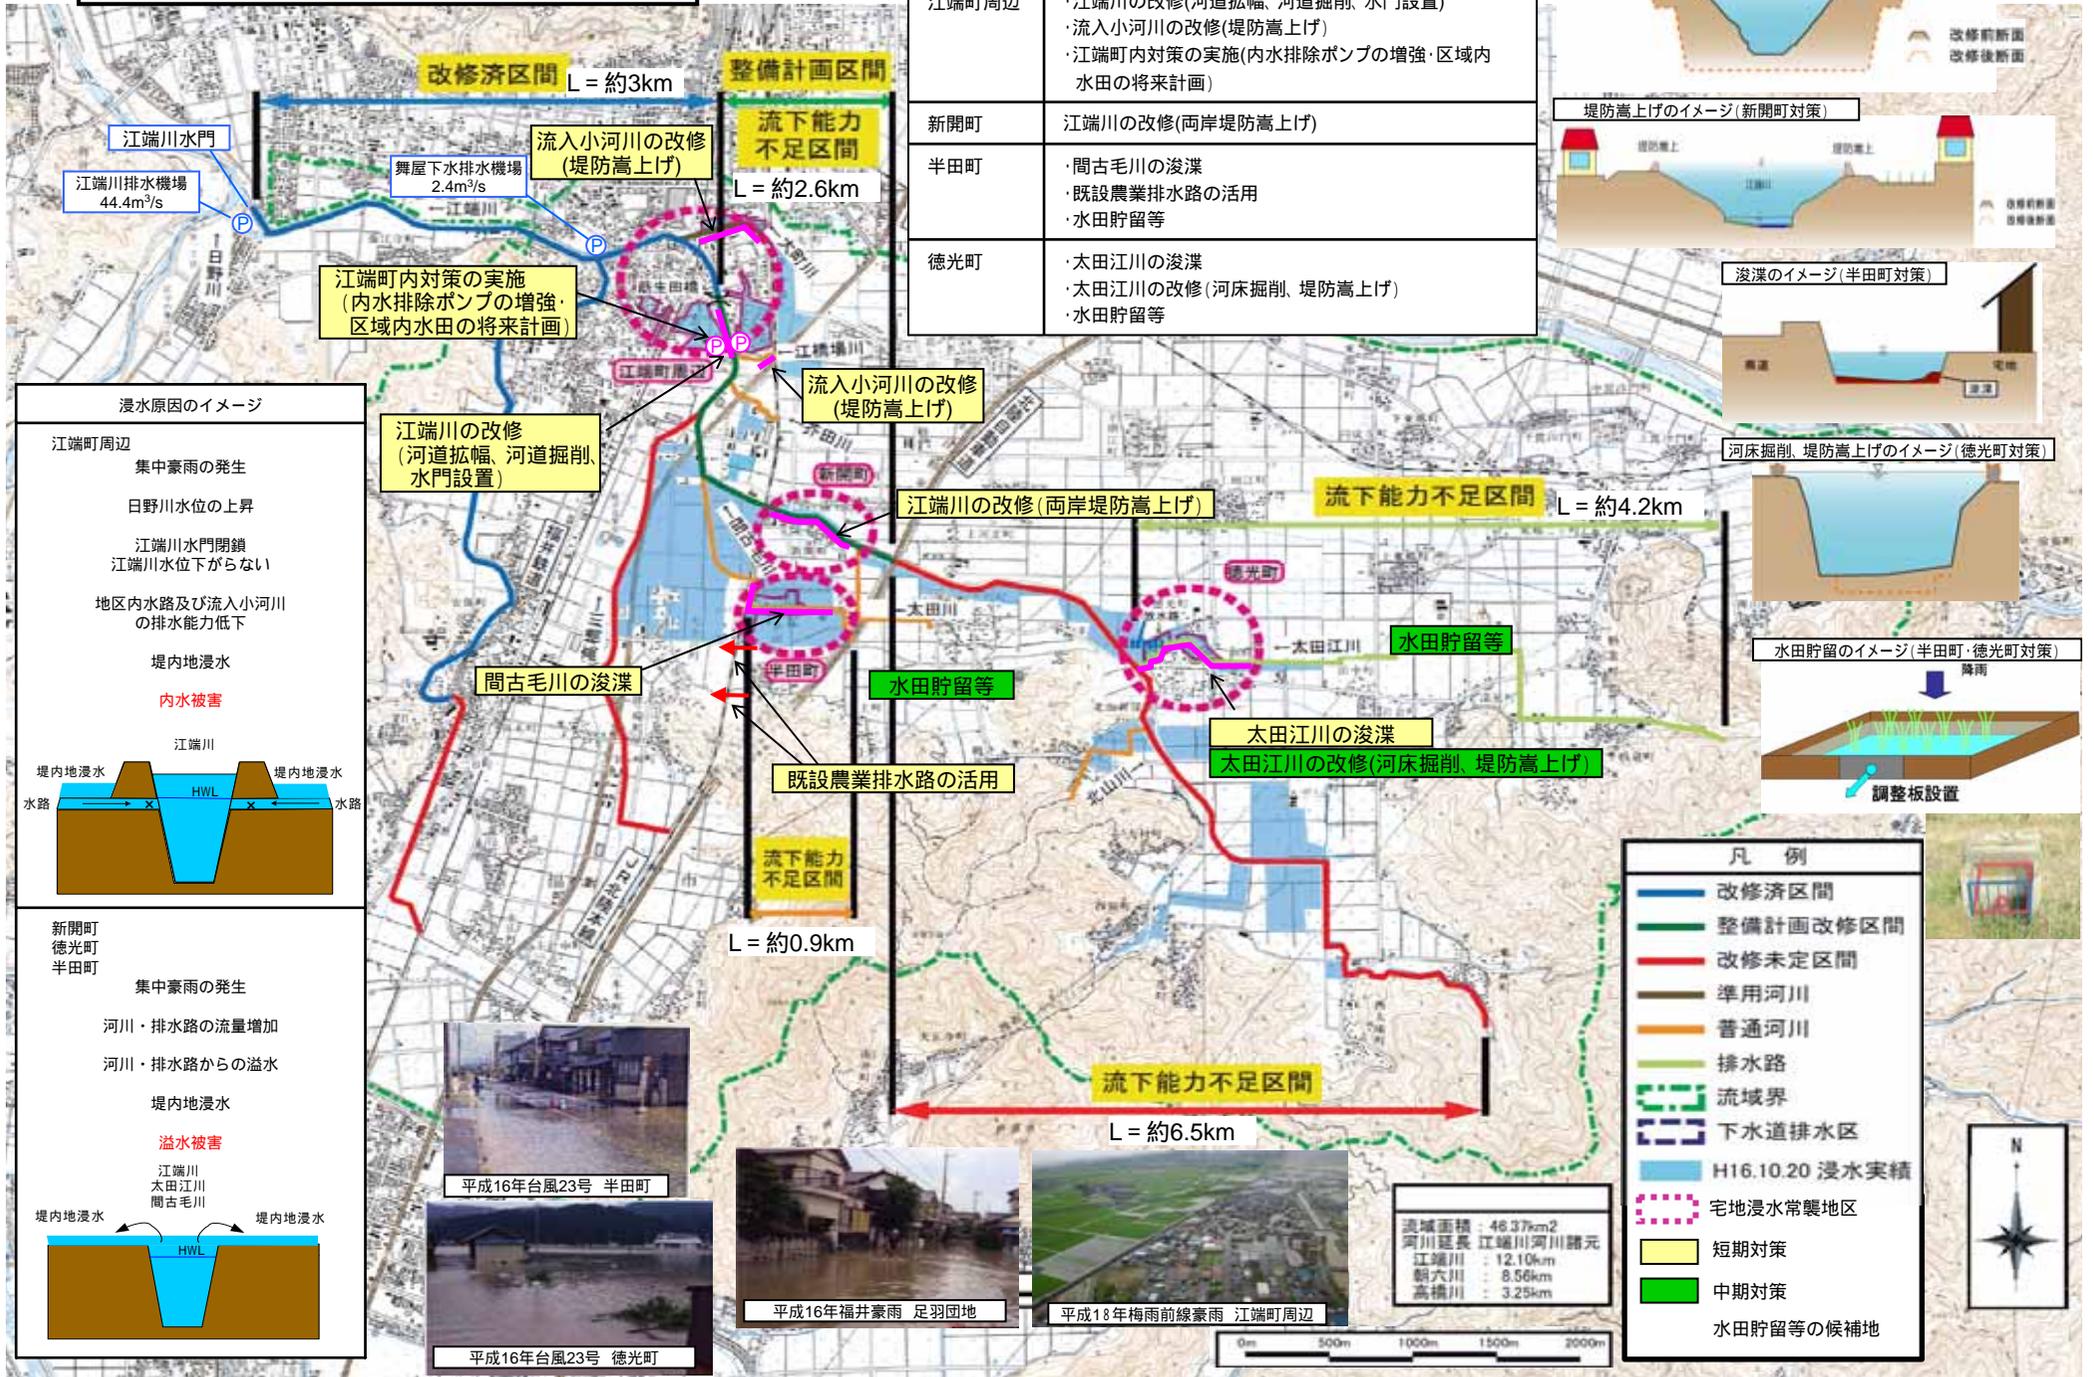
地区名	浸水対策メニュー
江端町周辺	・江端川の改修(河道拡幅、河道掘削、水門設置) ・流入小河川の改修(堤防高上げ) ・江端町内対策の実施(内水排除ポンプの増強・区域内水田の将来計画)
新開町	江端川の改修(兩岸堤防高上げ)
半田町	・間古毛川の浚渫 ・既設農業排水路の活用 ・水田貯留等
徳光町	・太田江川の浚渫 ・太田江川の改修(河床掘削、堤防高上げ) ・水田貯留等

浸水原因のイメージ

江端町周辺

- 集中豪雨の発生
- 日野川水位の上昇
- 江端川水門閉鎖
- 江端川水位下がらない
- 地区内水路及び流入小河川の排水能力低下
- 堤内地浸水
- 内水被害

**新開町
徳光町
半田町**

- 集中豪雨の発生
- 河川・排水路の流量増加
- 河川・排水路からの溢水
- 堤内地浸水
- 溢水被害
- 江端川
太田江川
間古毛川

流域面積	46.37km ²
河川延長	江端川河川諸元
	江端川 : 12.10km
	朝六川 : 8.56km
	高橋川 : 3.25km
