福井県嶺南地域流域検討会(第27回)  
北川水系河川整備計画(県管理区間)の変更  
江古川の治水対策

平成29年3月15日

# 1. 江古川流域の概要 ①江古川位置図

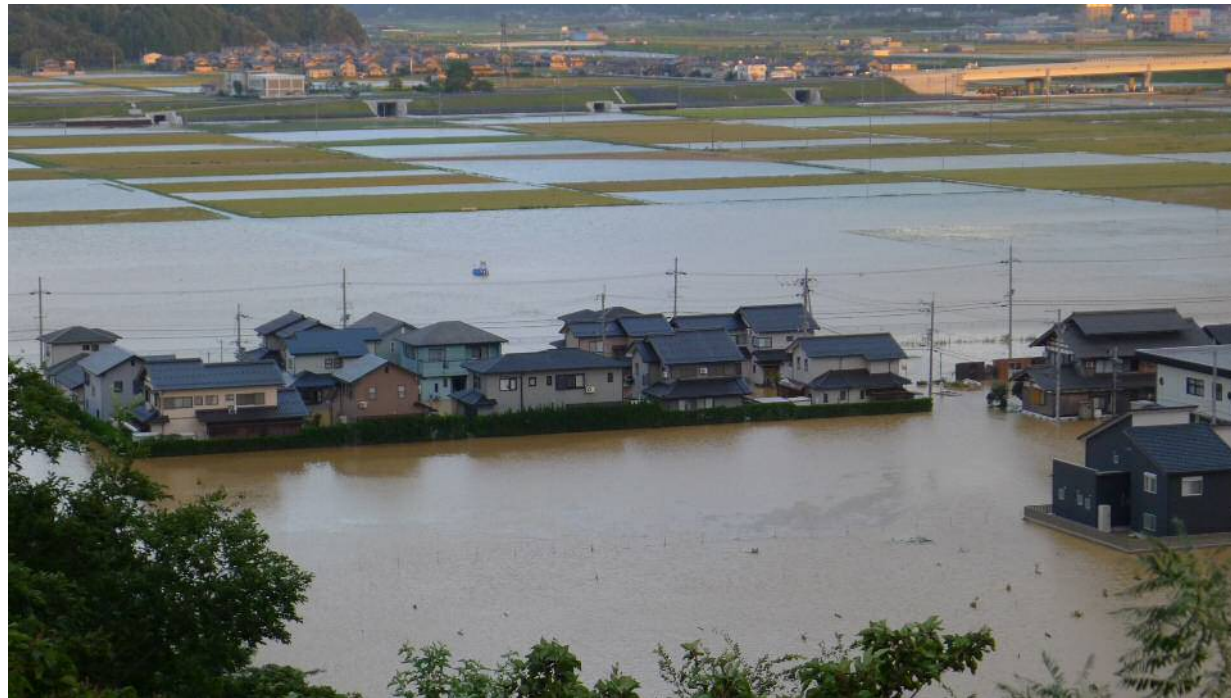
江古川浸水状況(平成25年9月18日)

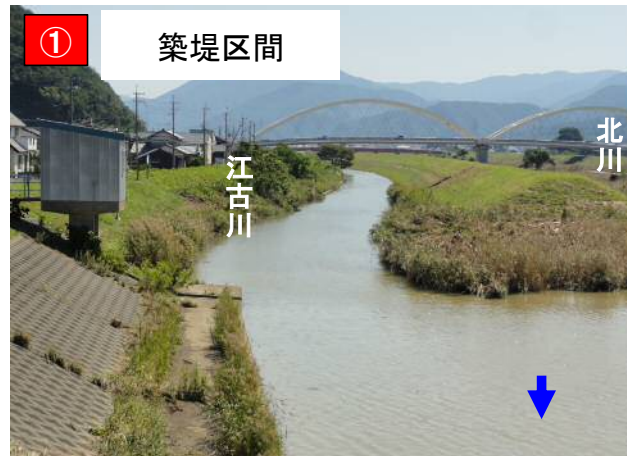
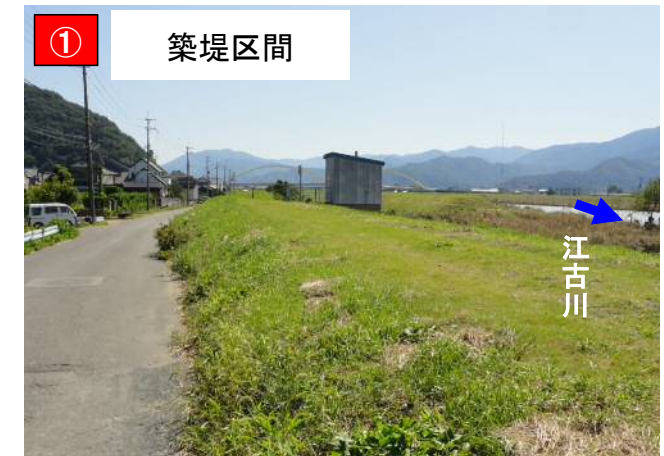
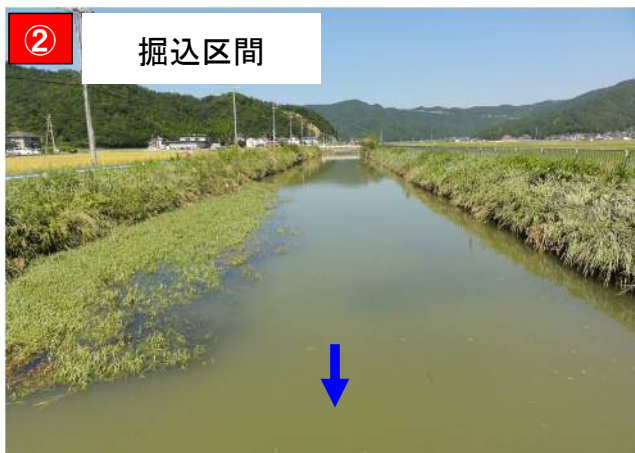
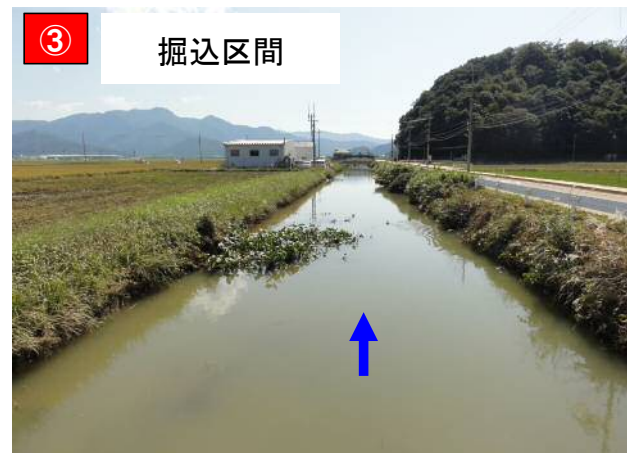
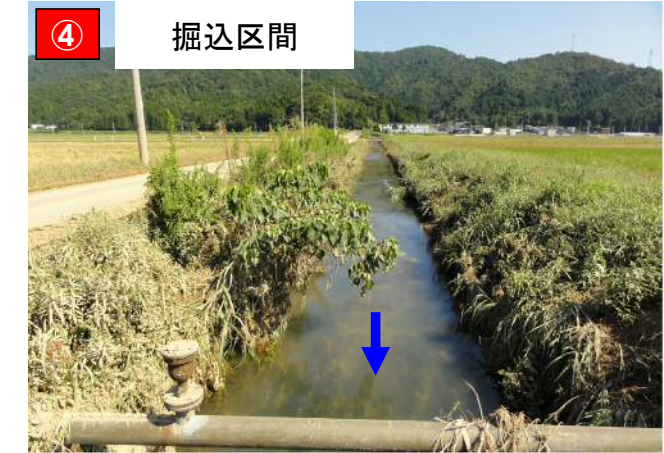
○江古川の1.2k下流区間は北川と平行に流下し、北川右岸堤防が江古川左岸堤防を兼ねる  
○0.0k~0.6k区間は築堤河川、1.2k上流は堀込河川の形態となっている。

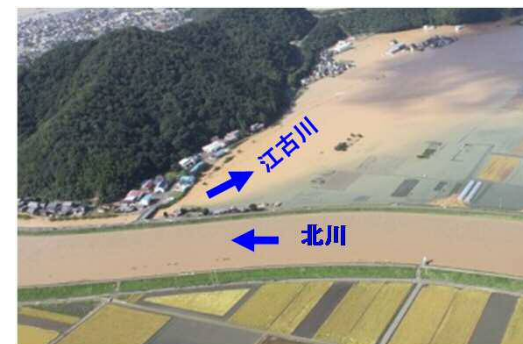
○ 1.2kより上流は、北川本川の「霞堤」としての機能が維持されている。

<霞堤のはたらき(イメージ)>

増水時に、本川の洪水を支川の流域に貯留して、本川下流へ流す水量を減らすことにより、下流の市街地を守る。

通常時

洪水時

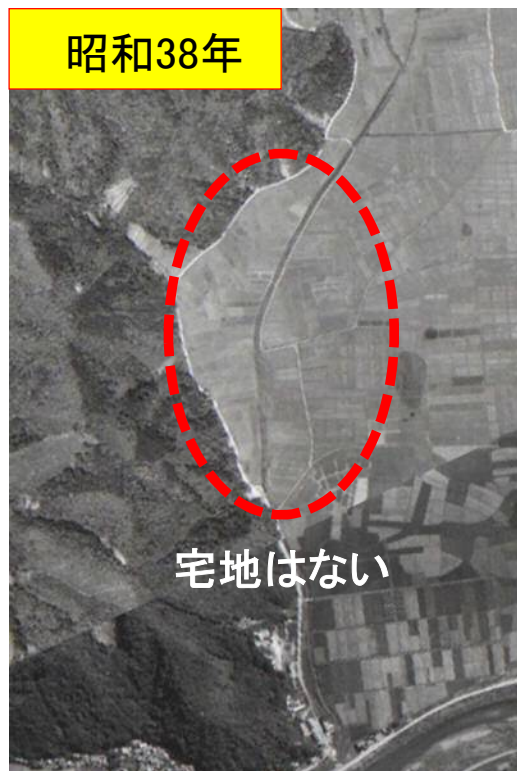
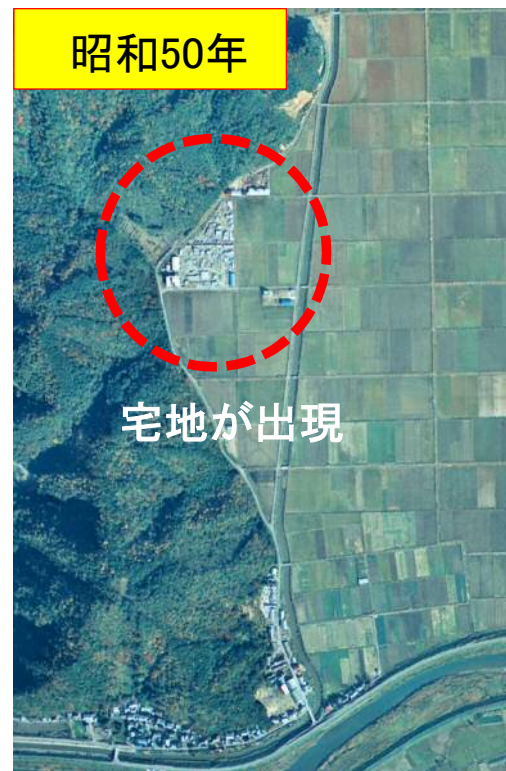
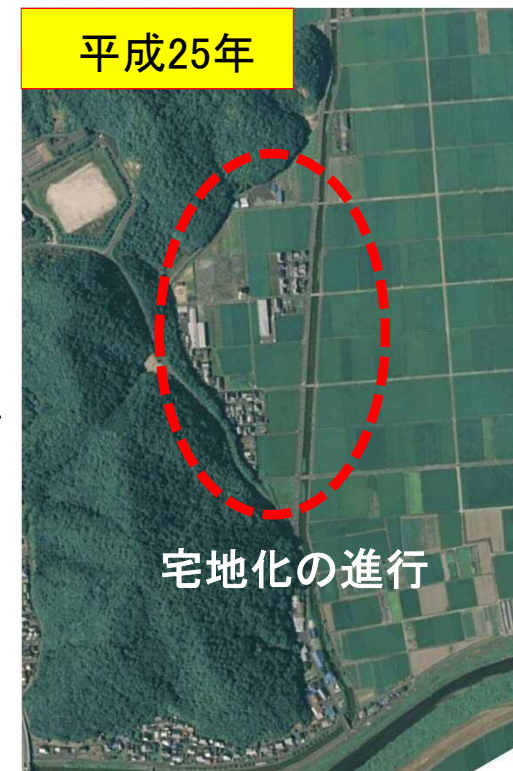
○これまで農地として利用されてきた地区において、昭和40年代頃から宅地化の進行が見られる。

## 江古川地区における宅地化の進行状況

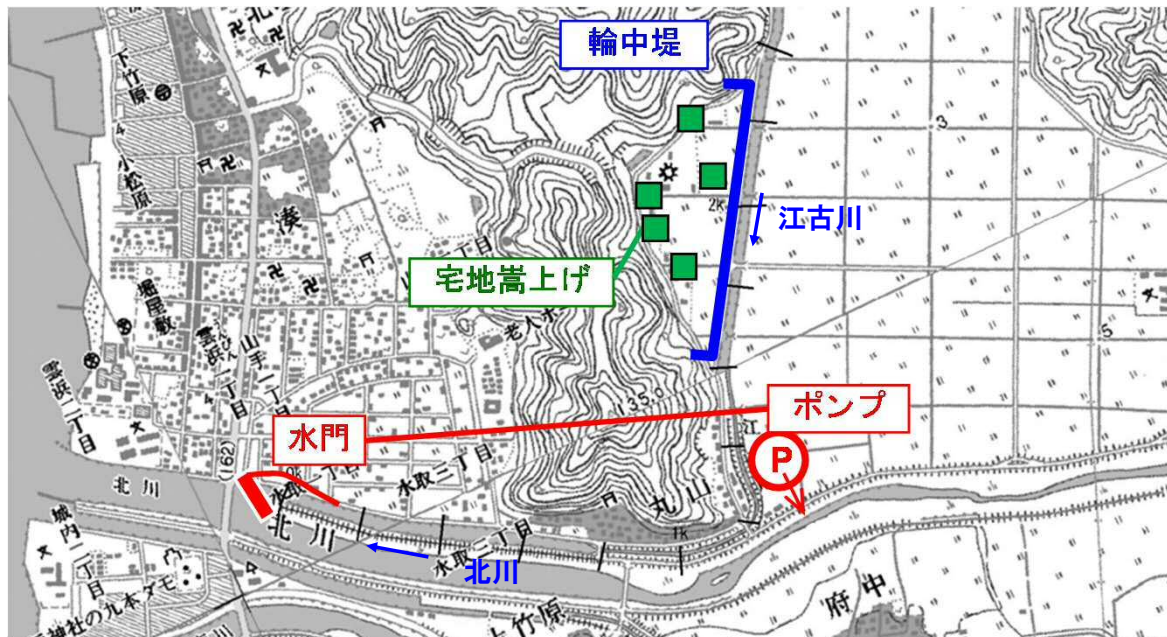
浸水防止対策

・北川の霞堤であるため、江古川の水位は、北川の水位が大きく影響

○浸水防止対策として、「水門+ポンプ案」、「輪中堤案」、「宅地嵩上げ案」を検討

○対策案の比較検討の結果、「輪中堤(案)」を採用

対策案	概要
水門+ポンプ(案)	水門を設置して、水門閉鎖時間内の江古川からの流出は、ポンプで排水
輪中堤(案)	江古川地先集落を囲う輪中堤を整備
宅地嵩上げ(案)	床上浸水が発生する宅地を対象に嵩上げ

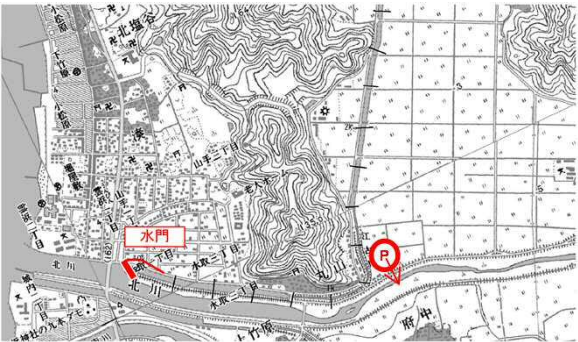
水門+ポンプ(案)	輪中堤(案)	宅地嵩上げ(案)
目標	北川整備計画完了後において、江古川流域1/30確率の降雨に対し宅地浸水の発生を防止する		
概要	<p>水門を設置して北川の背水を防止し、水門閉鎖時間内の江古川からの流出は、ポンプにて排水する。</p>

必要な施設	<ul style="list-style-type: none"> <li>・水門(幅30m×高さ6m) ※北川・江古川築堤伴う</li> <li>・ポンプ(30m<sup>3</sup>/s)</li> <li>・ポンプ引込水路(300m)</li> </ul>	<ul style="list-style-type: none"> <li>・輪中堤(土堤480m、特殊堤80m、 輪中堤高T.P.+2.75m)</li> <li>※地盤改良必要</li> <li>・スライドゲート(4箇所)</li> <li>・逆流防止樋門(フラップゲート10箇所)</li> </ul>	<ul style="list-style-type: none"> <li>・宅地嵩上げ(0.3~0.8m嵩上げ) (家屋:26戸、敷地約7.1千m<sup>2</sup>) (工場他:5戸、敷地約11.4千m<sup>2</sup>)</li> </ul>
課題	<ul style="list-style-type: none"> <li>・事業費:約50億円→×</li> <li>・北川の霞堤機能がなくなる→×</li> <li>・江古川最下流で、河道変更により多くの家屋の移転が必要となる→×</li> <li>・集落内の生活道路は浸水するため、避難行動に支障を来す→×</li> </ul>	<ul style="list-style-type: none"> <li>・事業費:約10億円→○</li> <li>・洪水時、江古川地先から市道につながる生活道路が通行できない→×</li> <li>・見通しが悪くなる→×</li> <li>・対象家屋の転居等は不要→○</li> </ul>	<ul style="list-style-type: none"> <li>・事業費:約30億円→×</li> <li>・集落内の生活道路は浸水するため、避難行動に支障を来す→×</li> <li>・対象家屋の一時的な転居が必要→×</li> </ul>

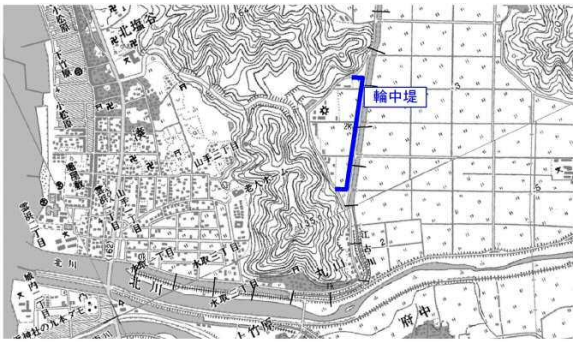
<p>江古川地先集落を囲う輪中堤を水田に築堤する。</p>

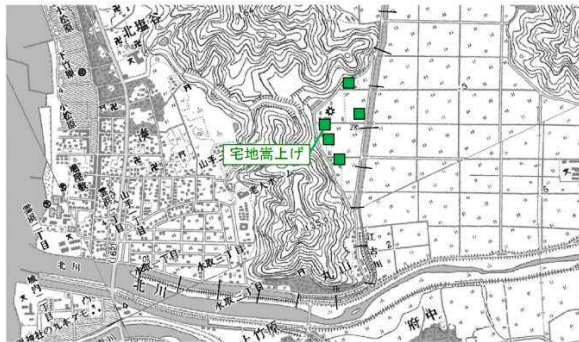
<p>床上浸水となる宅地を対象に、宅地嵩上げを行う。</p>

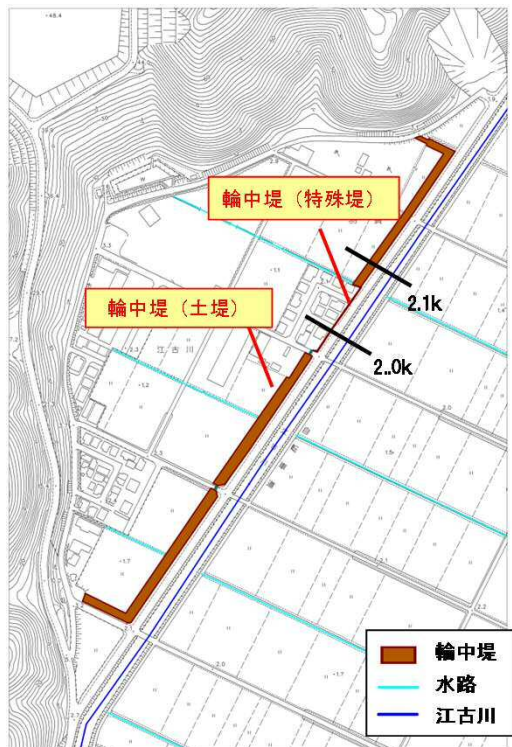
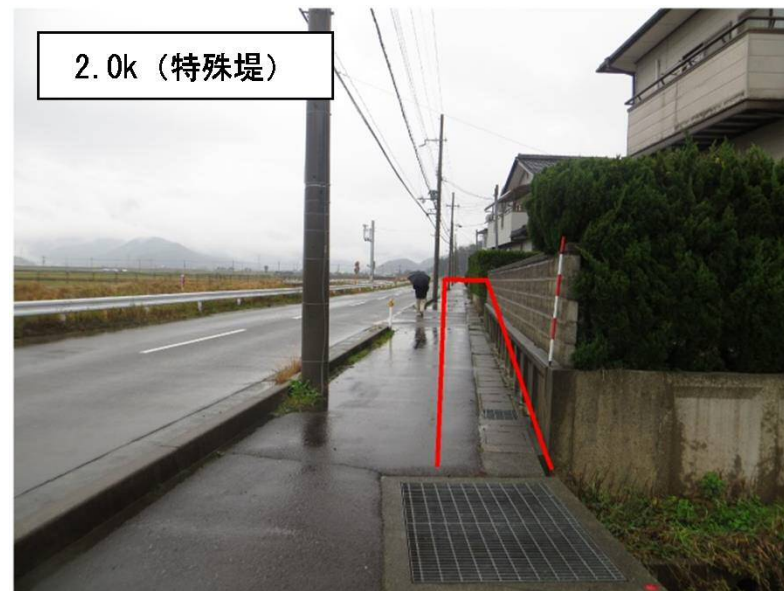
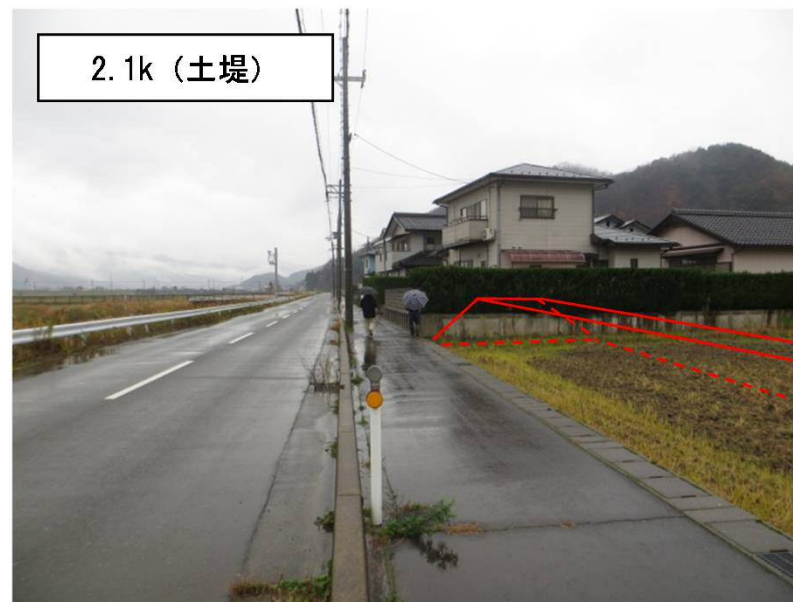
整備イメージ

○輪中堤高は、輪中堤前面(2k100)の洪水位(2.50m)に余裕高0.25m(波浪による打ち上げ高)を加えた高さを設定

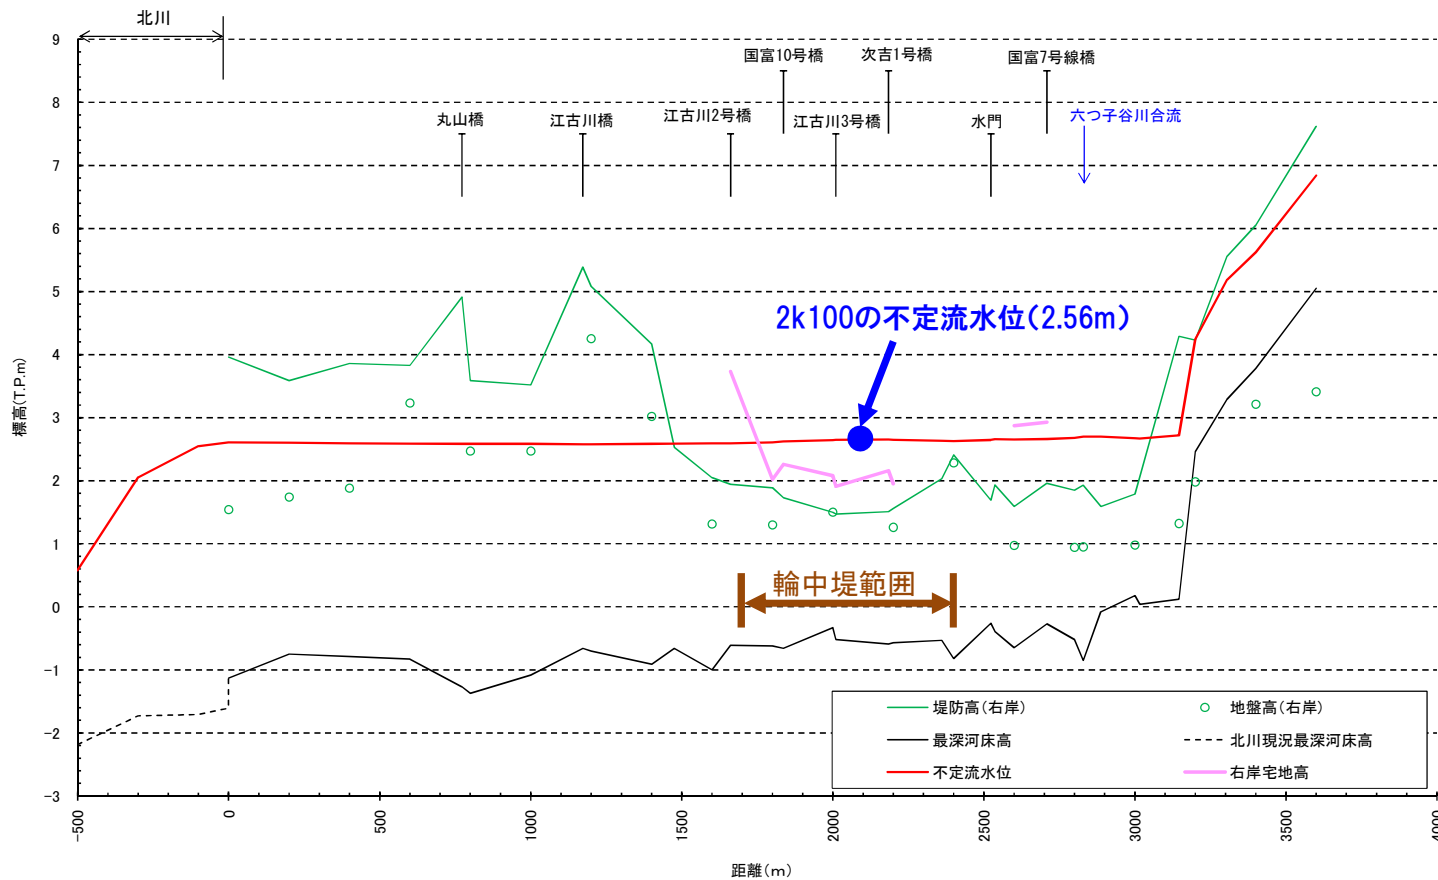
輪中堤整備前の水位縦断図 平成25年9月洪水(北川整備完了時)

○平成25年台風18号(既往最大)の江古川地区付近の洪水位は2.56mとなる。  
○輪中堤計画高が2.75mであるため、平成25年台風18号台風に対して、洪水位は堤防高以内には収まる。
