足羽川河川空間利活用促進懇談会

(第1回 全体会議)

平成20年8月5日

足羽川河川空間利活用促進懇談会について

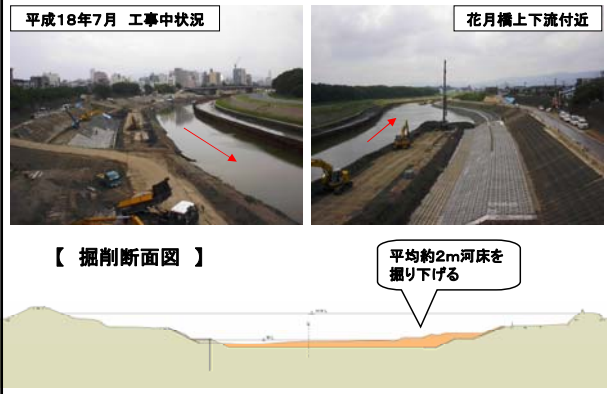
◇河床掘削・低水護岸

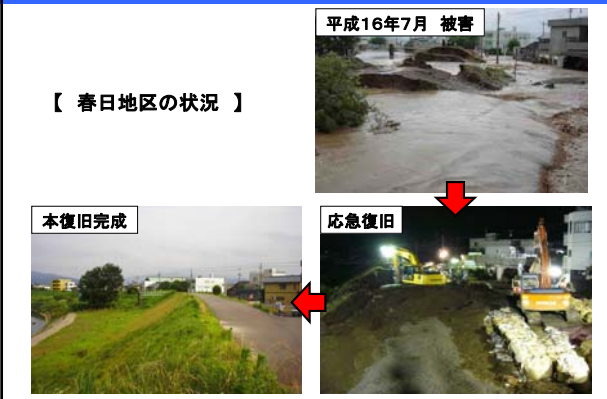
◇破堤部復旧

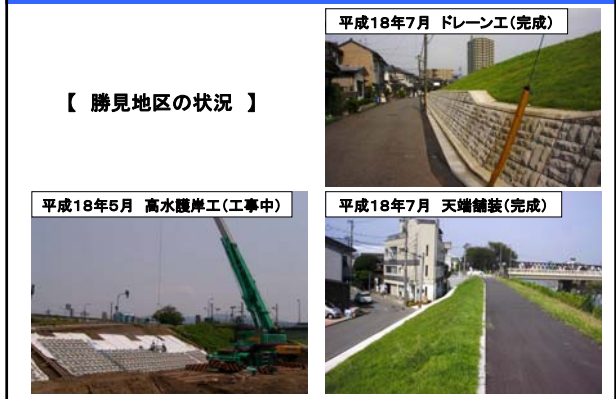
◇堤防強化

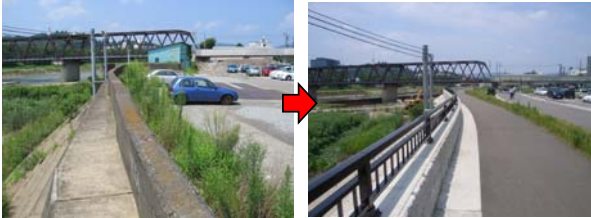
豊島地区

◇特殊堤強化

【平成16年7月 着工前】

【平成20年7月 完成】

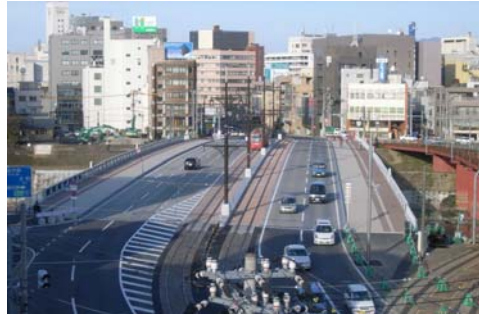
幸橋

◇橋梁架替

【平成19年10月 供用開始】

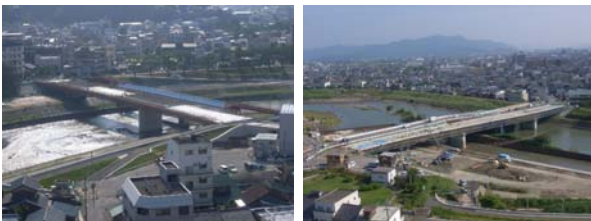
◇橋梁架替

泉橋

木田橋

【平成20年7月 工事中】

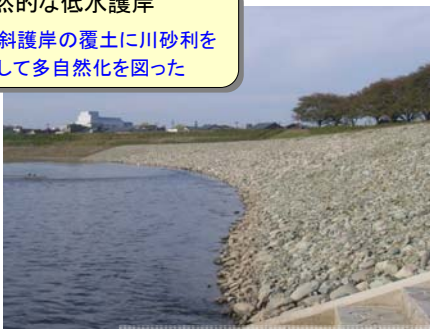
3. 自然的な低水護岸

緩傾斜護岸の覆土に川砂利を利用して多自然化を図った

【 緩傾斜覆土型護岸 】 21

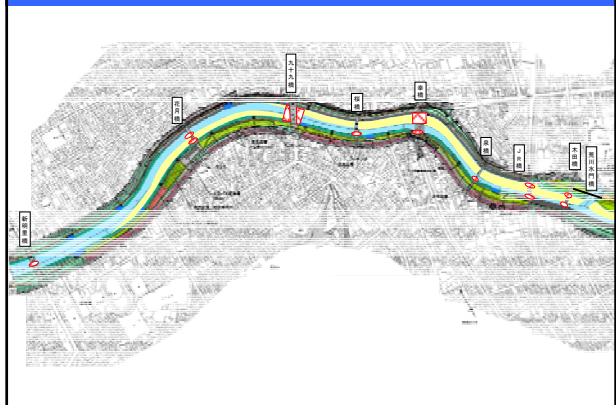
◇床止工・根固工の必要性

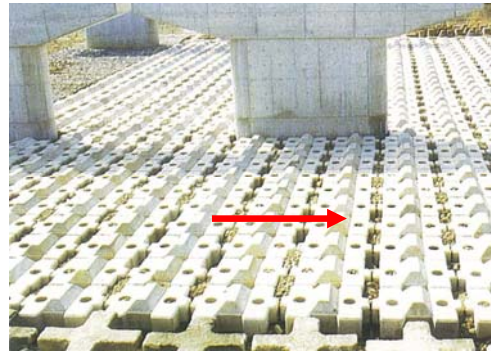
◇橋脚保護のイメージ

【 橋脚保護工の例(香川県) 】

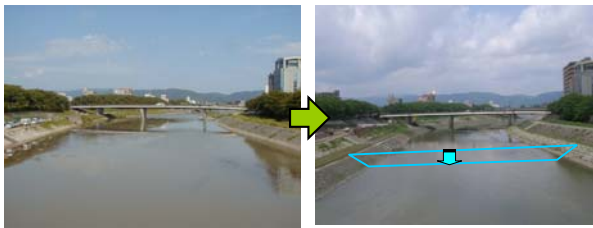
＜幸橋～桜橋間＞

◇河床掘削前後の水面環境の変化

【平成16年11月 着工前】

【平成18年10月 完成後】

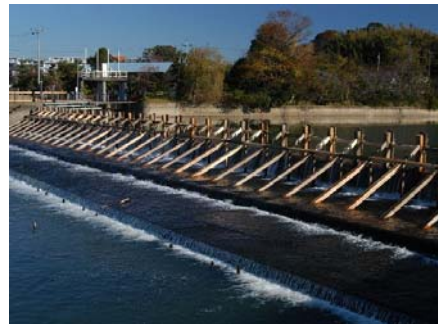
◇木製堰の事例

【 千葉県 養老川 西広板羽目堰 】

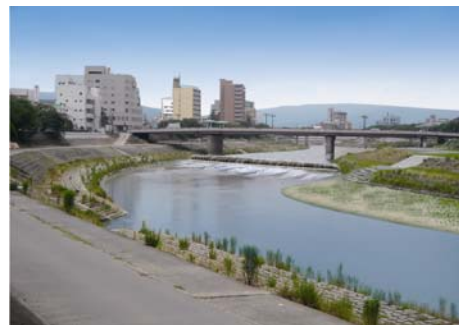
【 九十九橋 下流 】

◇木製堰設置イメージ
