第1回 吉野瀬川放水路整備に伴う環境技術検討会 吉野瀬川放水路部における廃棄物の調査結果

平成18年10月26日

福 井 県

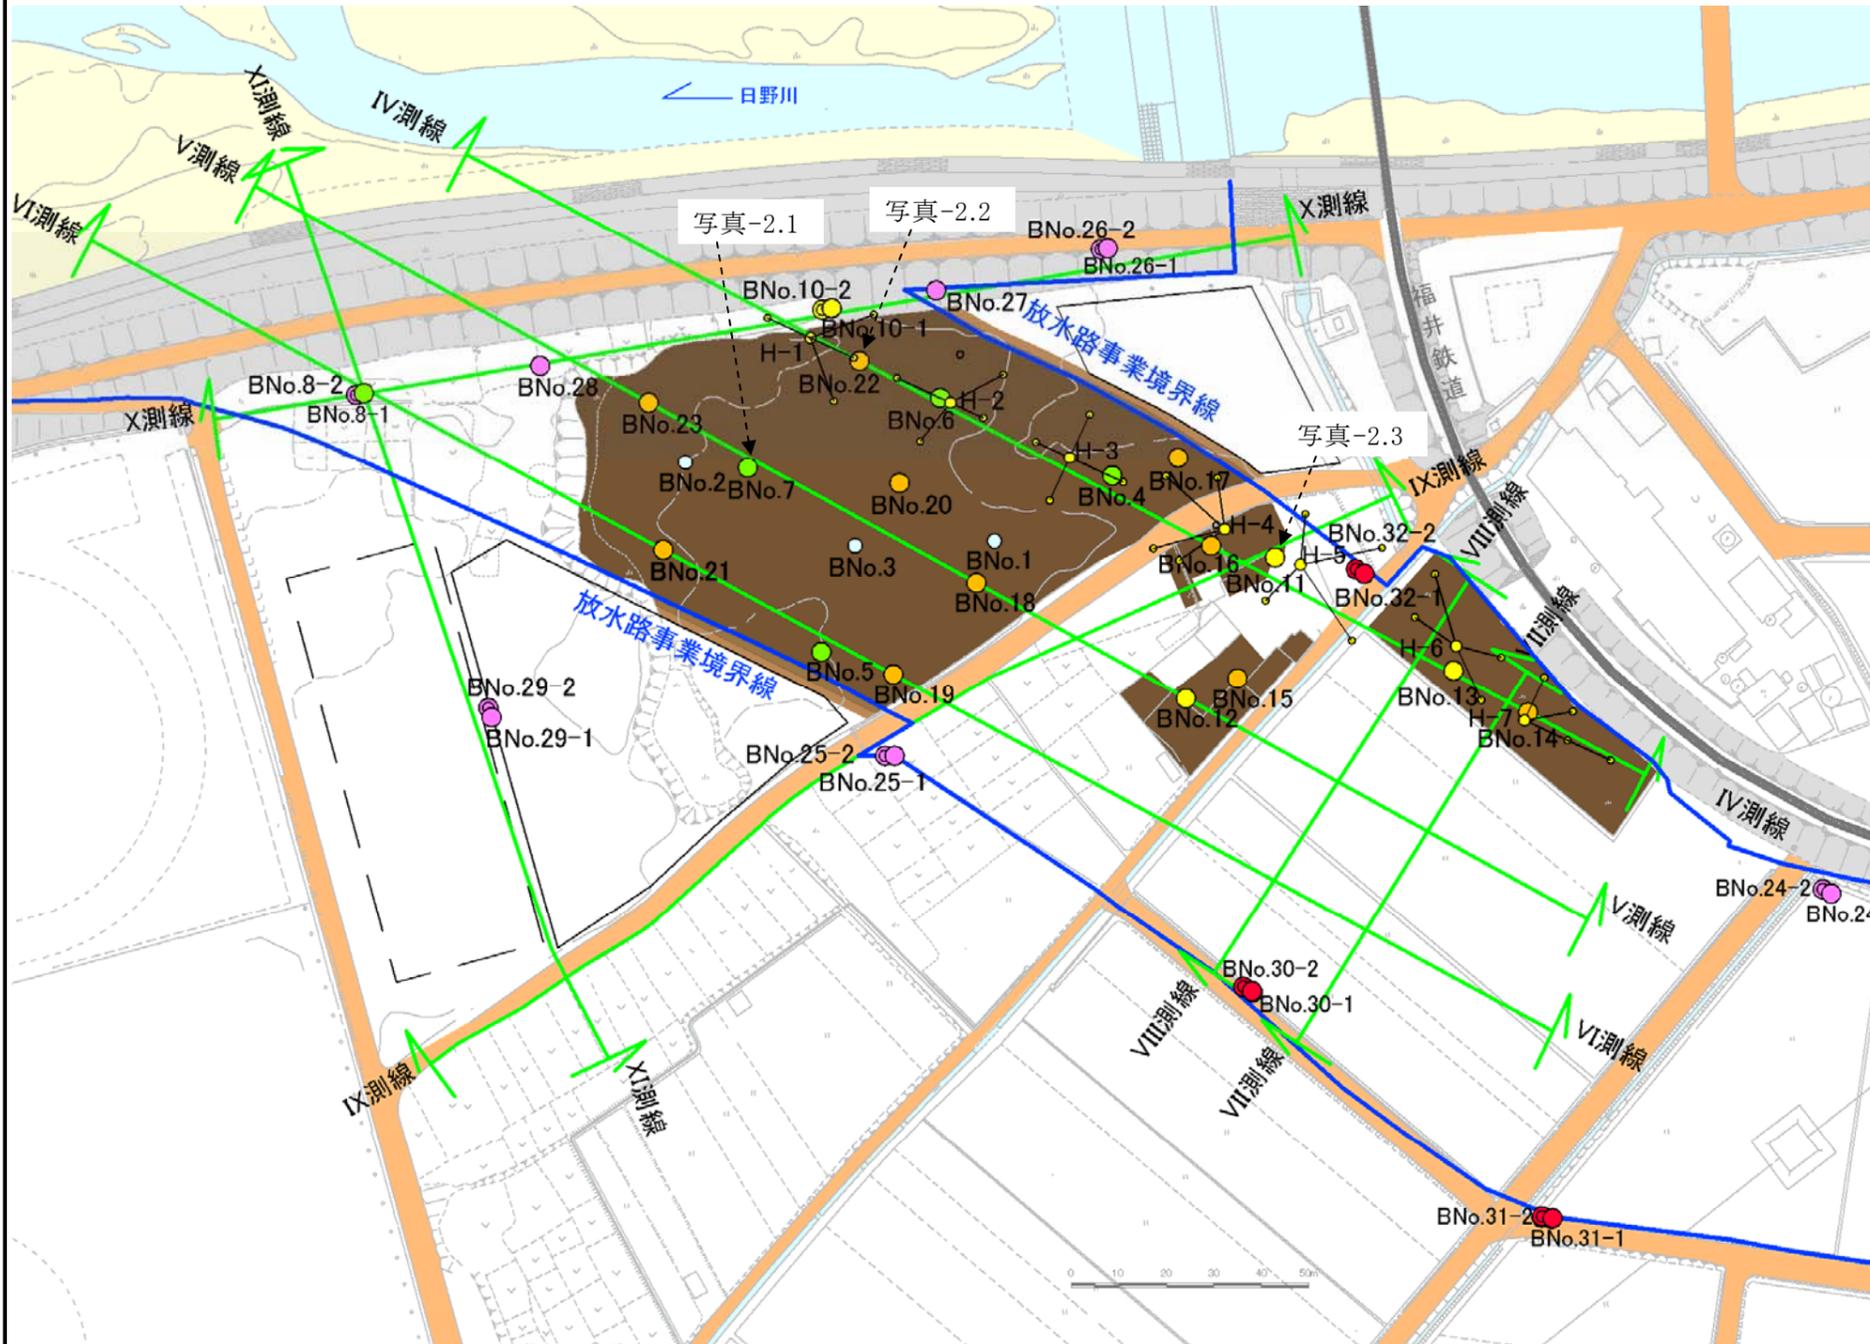
図-2.1.2 調査地点位置図 縮尺 1:1,500

検討項目	要 点	備 考
<p>2.1 調査概要</p>	<p>これまでの調査のフロー図を図-2.1.1に、調査地点位置を図-2.1.2に示す。</p> <p style="text-align: center;">【 目 的 】</p> <p>〔①埋立廃棄物の特徴〕</p> <ul style="list-style-type: none"> ・ 埋立廃棄物の分布状況の把握 ・ 埋立廃棄物の種類の把握 <p>〔②周辺地盤の水理地質の特徴〕</p> <ul style="list-style-type: none"> ・ 周辺地盤の地質構成・地質構造の把握 ・ 周辺地盤の帯水層の把握 ・ 周辺地下水の分布状況の把握 <p>〔③有害物質に関する特徴〕</p> <ul style="list-style-type: none"> ・ 埋立廃棄物の成分の把握 ・ 周辺地盤の成分の把握 ・ 地下水の水質の把握 ・ 周辺環境への汚染拡散状況の把握 <p style="text-align: center;">【 方 法 】</p> <div style="display: flex; justify-content: space-between;"> <div style="width: 30%;"> <p>地歴調査</p> <p>表層土壌ガス調査</p> <p>表層土壌調査</p> <p>高密度電気探査</p> <p>ボーリング調査(1)</p> </div> <div style="width: 30%;"> <p>H15年度 基礎調査</p> <p>H16年度 概略調査</p> <p>H15~H16年度 詳細調査</p> </div> </div> <div style="display: flex; justify-content: space-between; margin-top: 20px;"> <div style="width: 30%;"> <p>地歴調査</p> <p>高密度電気探査</p> <p>ボーリング調査(2)</p> <p>地下水位観測</p> </div> <div style="width: 30%;"> <p>H15年度 基礎調査</p> <p>H16年度 概略調査</p> <p>H15~H17年度 詳細調査 ～モニタリング調査</p> </div> </div> <div style="display: flex; justify-content: space-between; margin-top: 20px;"> <div style="width: 30%;"> <p>廃棄物分析</p> <p>土壌分析</p> <p>水質分析</p> </div> <div style="width: 30%;"> <p>H15~H17年度 詳細調査</p> <p>H15~H18年度 詳細調査 ～モニタリング調査</p> </div> </div> <p style="text-align: right; margin-top: 20px;">解析 → 対策工の検討</p>	<p>図2.1.1：調査フロー図 図2.1.2：調査地点位置図 表2.1.1：ホーリング調査 数量一覧 表2.1.2：高密度電気探査 数量一覧</p> <p>【数量】</p> <ul style="list-style-type: none"> ・ 表層土壌ガス調査：207箇所 ・ 表層土壌調査：7箇所 ・ 高密度電気探査：8測線 ・ ホーリング調査(1)：17孔 ・ 観測井戸設置：14孔 ・ 廃棄物分析：45試料 <p>・ ホーリング調査(2)：15孔 ・ 現場透水試験：4孔4回 ・ 観測井戸設置：21孔 ・ 土壌分析：79試料 ・ 地下水位観測：35孔</p> <p>・ 地下水水質分析：87試料</p>

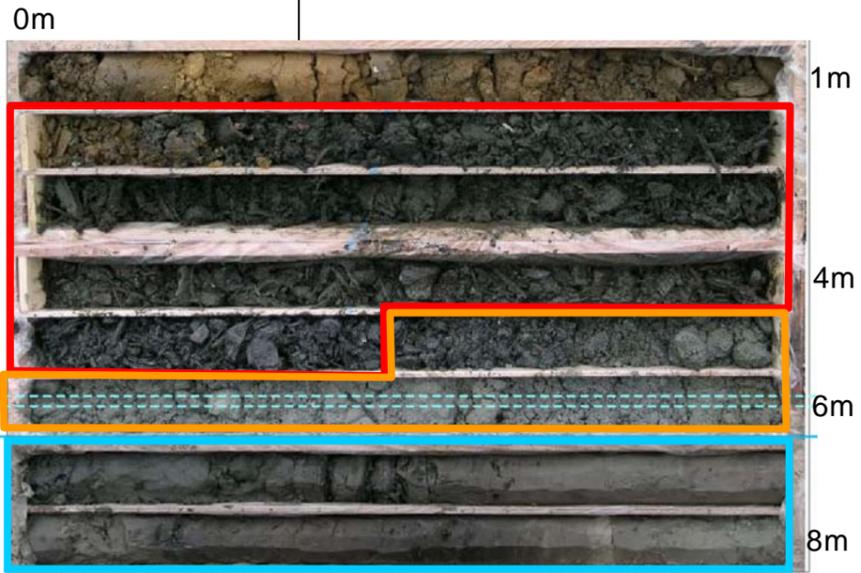
写真-2.1 BNo. 7 孔（旧砂利採跡地）
 廃棄物としては、木くず、布、鉄くず等が認められ、土砂と混在している。

検 討 項 目	要 点	備 考
2.2 廃棄物の特徴	<p>(1) 廃棄物の種類</p> <p>埋め立てられている廃棄物の種類・性状等を把握することを目的として、廃棄物の想定分布範囲内においてボーリング調査（17孔 直径86mm）を実施した。ボーリングコアの目視観察の結果から、廃棄物の種類の特徴は、以下のとおりである。</p> <div style="border: 1px solid black; padding: 10px; margin: 10px 0;"> <p>【廃棄物混り土の種類】</p> <p>暗灰色を呈する砂～粘土からなり、礫径φ2mm～30mmである。</p> <p>土砂に含まれる廃棄物の種類としては、木くず、廃プラスチック、ビニール片、ガラス片、陶磁器片、鉄くず（金物、空き缶）、がれき類（レンガ片、コンクリート片）、布、発泡スチロール等である。</p> </div> <p>なお、廃棄物の下には、廃棄物分布範囲内で実施した全ての調査孔において、深度5～7mにて暗褐色の粘土層（Ac2層）が2m前後の層厚で確認されている。</p>

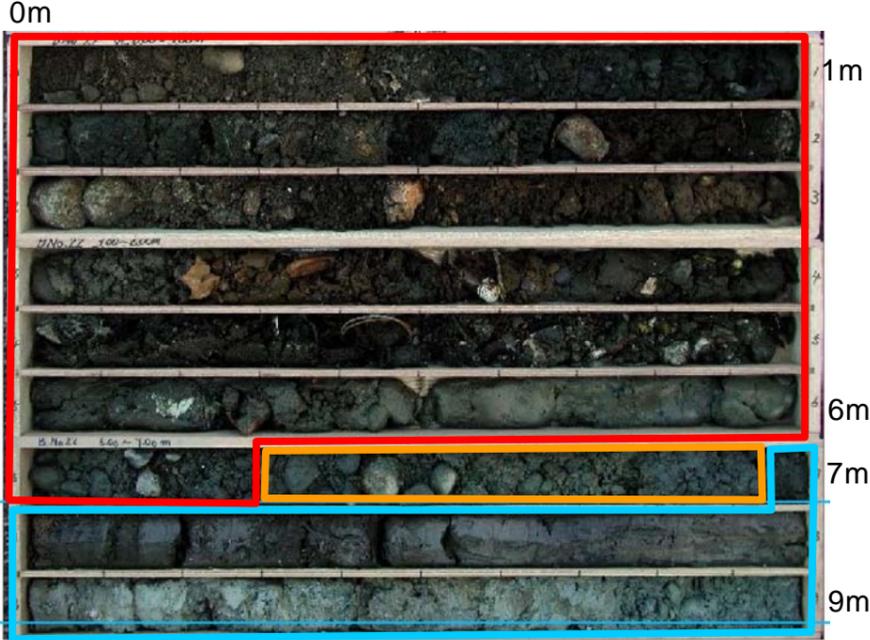
写真-2.2 BNo. 22 孔（旧砂利採跡地）
 廃棄物としては、廃プラスチック片、ガラス片、がれき類等が認められ、土砂と混在している。

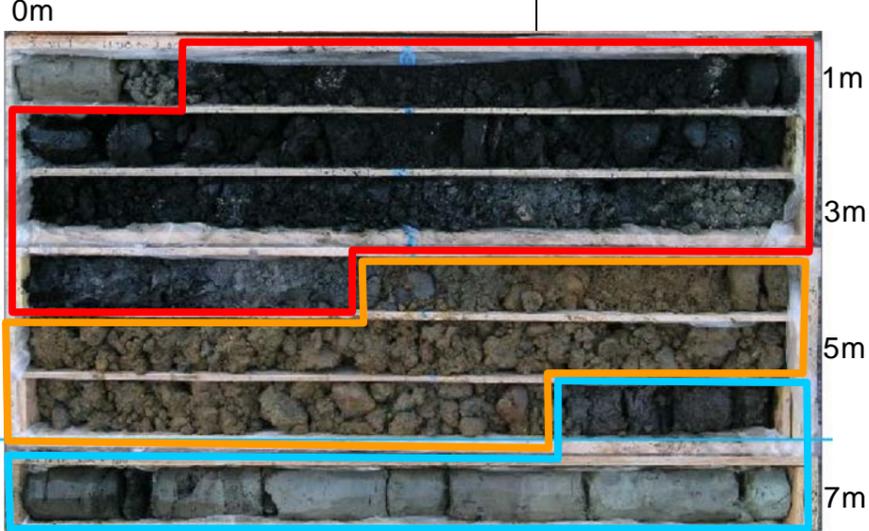
写真-2.3 BNo. 11 孔（旧事業所跡地）
 廃棄物としては、ガラス片類等が認められ、黒色を呈し燃え殻等が含まれていると考えられるが、目視レベルで明瞭な分別は困難である。

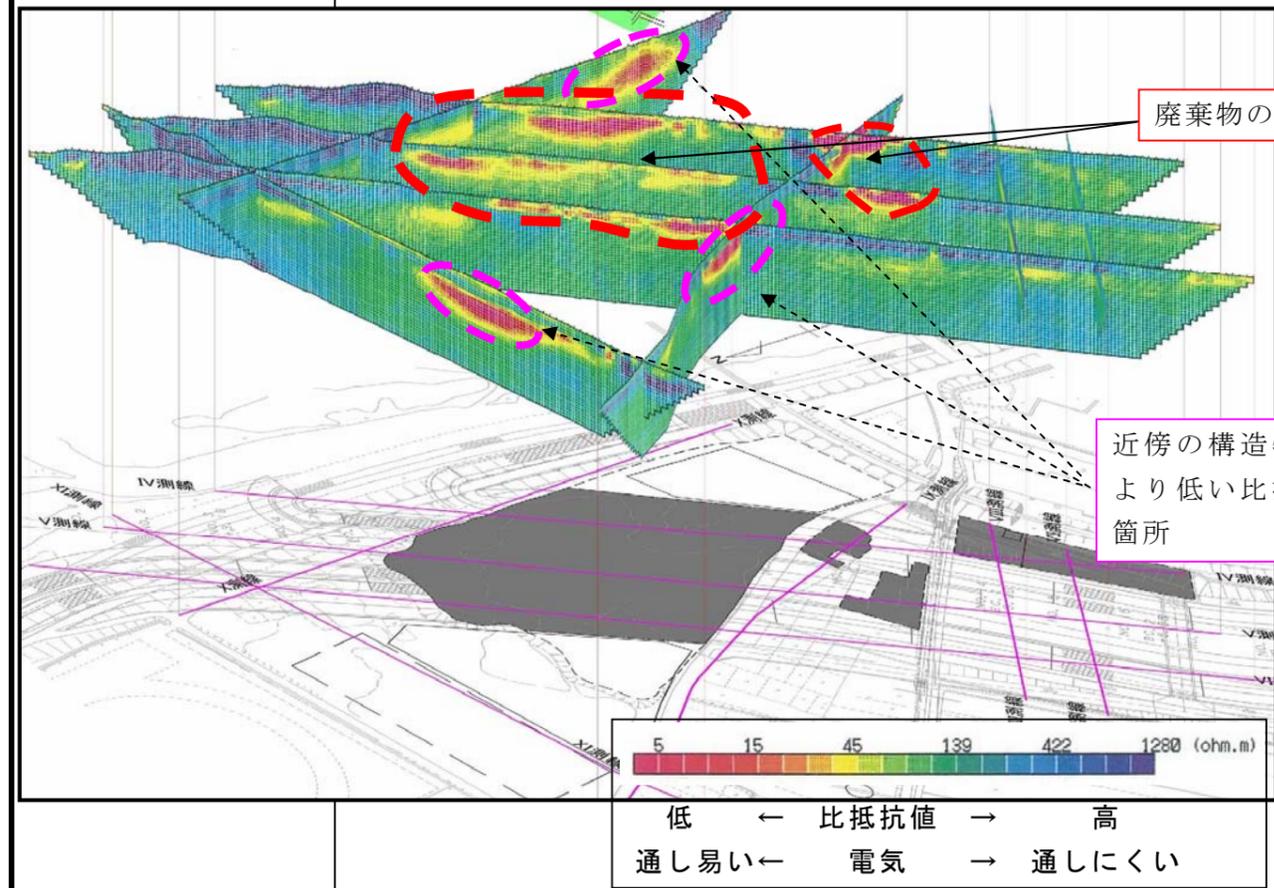
図-2.2.1 高密度電気探査解析断面図（立体表示）

検討項目	要 点	備 考
2.2 廃棄物の特徴	<p>(2) 廃棄物の分布</p> <p>廃棄物の分布および汚染の拡散状況の概略を把握し、ボーリング調査地点を選定することを目的に、高密度電気探査（IV～XI側線：8側線 計1,820m）を実施した。</p> <p>1) 調査方法</p> <p>高密度電気探査は、地中を流れる電流と地盤の電位差を測定し、地質構造や地下に分布する物質の違いを比抵抗分布の違いとして解析し、地盤の状態を推定する物理探査手法の一つである。廃棄物および廃棄物に由来する地下水は、一般に塩化物イオン等の電解質分に富み、電流を流しやすい性質を有していることから、低比抵抗分布の違いとして解析される。</p> <p>2) 調査結果</p> <p>各測線毎の解析断面図を基に、立体模型（パネルダイヤグラム）を作成した（図-2.2.1参照）。また、各測線毎に相対的に比抵抗値が低い範囲（15 (ohm・m) 以下）を平面図上に図示した（図-2.2.2参照）。解析の結果、廃棄物の平面的な分布範囲および深度方向の概略が把握された。</p> <p>※：なお、建屋等の近傍でも、低比抵抗帯の分布が認められるが、後述のボーリング調査、各種分析の結果から、廃棄物もしくは廃棄物に由来する地下水は確認されていないため、構造物基礎中にある鉄筋の影響により擬似的な低比抵抗帯が出現したものと考えられる。</p>	<p>図2.2.1：高密度電気探査解析断面図（立体表示）</p> <p>図2.2.2：高密度電気探査解析検討図</p>

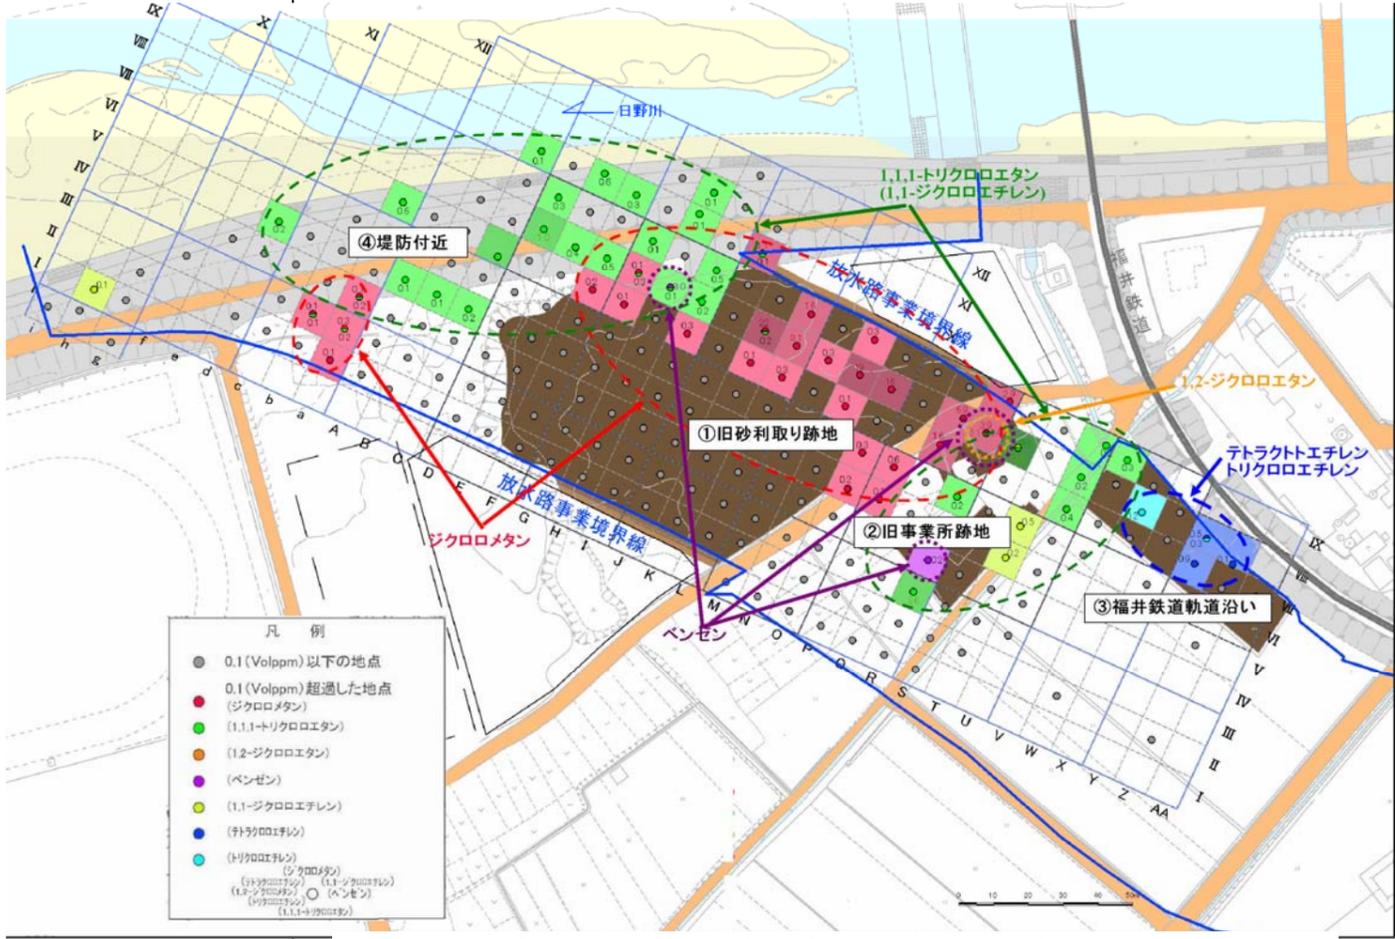
図-2.2.3 表層土壌ガス調査地点位置図 縮尺 1:3,000

検討項目	要 点	備 考
2.2 廃棄物の特徴	<p>(3) 埋め立て廃棄物の性状</p> <p>廃棄物の成分を把握することを目的に、揮発性有機化合物類を対象として表層土壌ガス調査で概略分布を推定し、その結果を基にボーリング調査（17孔）地点を選定して、ボーリング調査を実施した。ボーリングコアから分析試料を採取し、廃棄物分析を行った。</p> <p>1) 表層土壌ガス調査</p> <p>廃棄物中に含まれる揮発性有機化合物の有無を把握するために、表層土壌ガス調査を207地点にて実施した。調査結果の概要は以下のとおりである。</p> <p>有害化学物質が検出された地点の分布状況から、下記のエリアで揮発性有機化合物類が存在する可能性が示唆された。</p> <p>ただし、表層土壌ガス調査は、ガスを介した間接的な調査法であることから、実際に汚染の有無を判断するため、ボーリングコアを用いた廃棄物分析により確認した（2.4節参照）。</p> <div data-bbox="593 682 2033 913" style="border: 1px solid black; padding: 5px;"> <p>【揮発性有機化合物類の存在が推定される箇所】</p> <p>① 旧砂利取り跡地の南側 : ジクロロメタン、1,1,1-トリクロロエタン、ベンゼン、1,2-ジクロロエチレン</p> <p>② 旧事業所跡地 : 1,1,1-トリクロロエタン、1,1-ジクロロエタン、ベンゼン、1,2-ジクロロエチレン</p> <p>③ 福井鉄道軌道沿い範囲 : 1,1,1-トリクロロエタン、テトラクロロエチレン、トリクロロエチレン</p> <p>④ 日野川の堤防付近（河川敷含む）: 1,1,1-トリクロロエタン、1,1-ジクロロエタン、ジクロロメタン</p> </div>	<p>図2.2.3：表層土壌ガス調査地点位置図 表2.2.1：表層土壌ガス調査結果概要一覧</p>

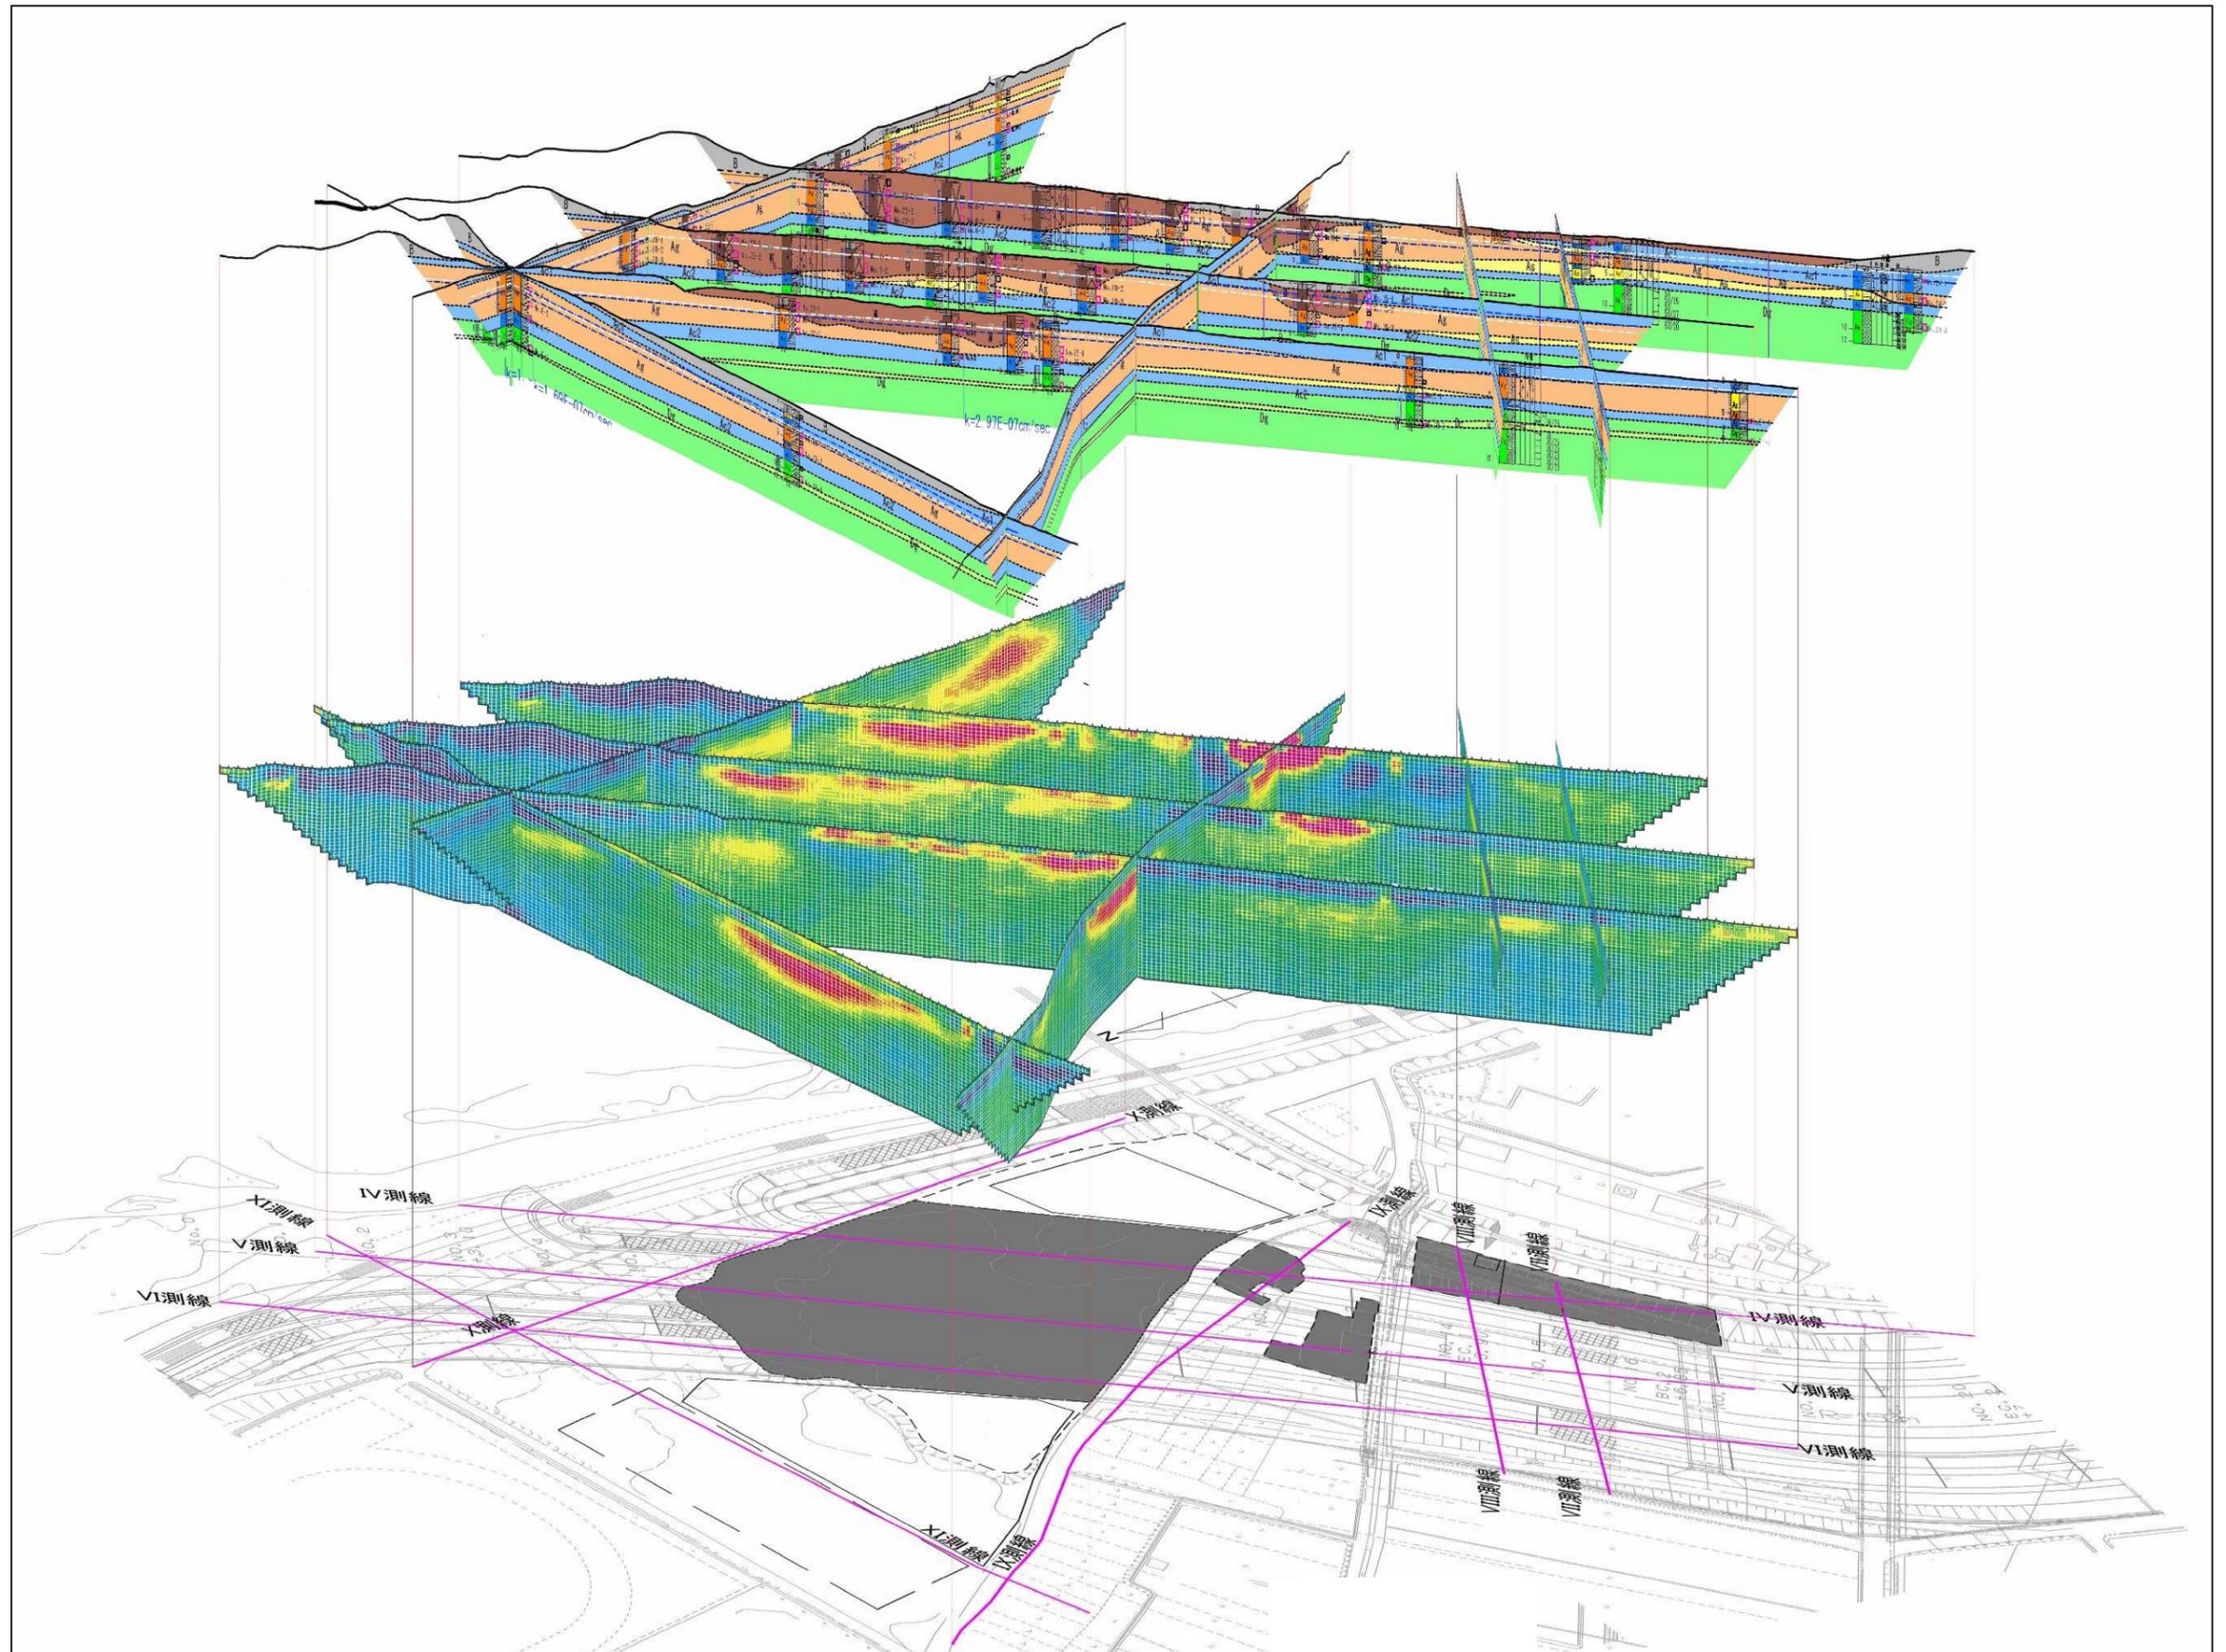
図 2.3.1 地質断面図、比抵抗分布図の立体表示 (パネルダイヤグラム)

検討項目	要 点	備 考																																																																
<p>2.3 周辺地盤の 水理地質の特徴</p>	<p>(1) 調査地の地質構成 本調査地における地質構成を、表-2.3.1に示す。以下に、これまでに実施された高密度電気探査、ボーリング調査によって確認された地層は、以下のとおりである。</p> <p>① 対象地周辺には、沖積層（粘土層：Ac層、礫層：Ag層、砂～粘土混り礫層：As層）が広く分布し、その下位には洪積層（礫質土層：Dg層、粘土層：Dc層）が分布する。</p> <p>② 沖積層と洪積層は、2層分布する沖積粘土層（上位からAc1層、Ac2層に区分）のうち、Ac2層を境として接している。このAc2層の層厚は1m～3m前後を有し、この上面は深度4.5m～7m（標高14.5m～16.0m）に位置する。</p> <p>③ このAc2層は、調査地においては連続性が良く、少なくとも1.5m～2m程度の層厚を有する。また、この粘土層の透水性は非常に小さく、現場透水試験の結果、透水係数：$k=9.53 \times 10^{-8} \sim 7.68 \times 10^{-7}$ (cm/s) が確認されている。そのため、調査地周辺における地下水の動きはこのAc2層により規制され、この層を通じた上下方向の地下水の動きは極めて緩慢であると考えられる。なお、Ac1層の分布は主に調査地南西側に限られている。</p> <p>④ これらの自然地盤を覆い、地表付近には盛土（日野川の河川堤防、建築物・道路等の覆土：B層）が分布する。</p> <p>⑤ 廃棄物・廃棄物混じり土（W層）は、旧砂利取り跡地およびその周辺に埋め立てられている。</p> <p>(2) 調査地の地質構造 本調査地における代表的な側線沿いの断面図を、図-2.3.1～2.3.3に示す。</p> <p>① これらの地層は、概ね水平に分布するが、これらの連続性は地層毎に異なる。連続性の高い地層としては、Ag層、Ac2層、Dg層、およびDc層があげられる。</p> <p>② 一方、それ以外の地層（Ac1、As）は薄層ないしはレンズ状をなし、分布は局所的となる。</p> <p style="text-align: center;">表-2.3.1 地質構成一覧表</p>

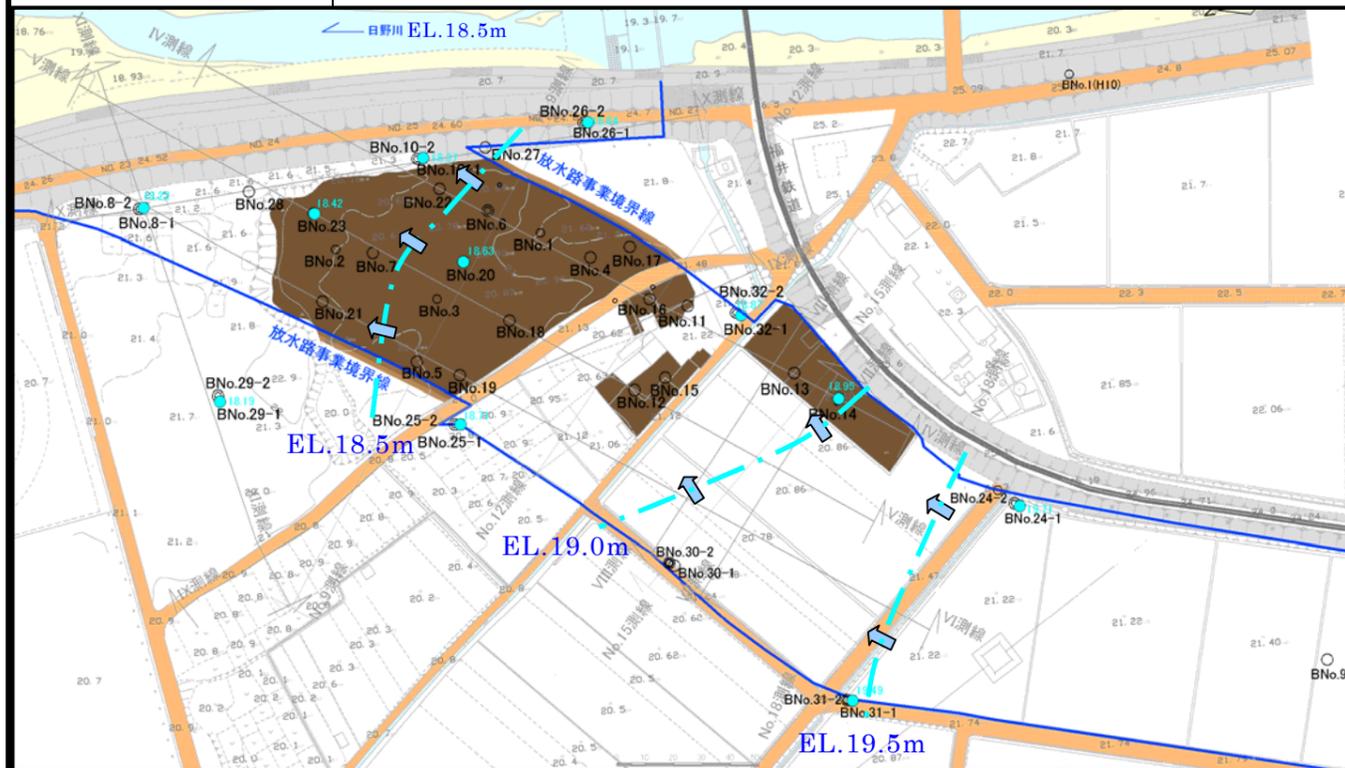
図 2.3.4 第一帯水層の地下水位等高線図 (S=1:3,000)

検討項目	要 点	備 考
2.3 周辺地盤の 水理地質の特徴	<p>(3) 調査地周辺の地下水分布・流向</p> <p>調査地における地下水の分布・流向を把握するために、平成18年3月に観測井戸を対象とした同時水位測定を行った。図-2.3.4、2.3.5に、測定結果をもとに作成した、地下水位等高線図を示す。これらの結果から、調査地における地下水位分布の特徴は、以下のとおりである。</p> <p>① 第一帯水層を対象とした観測井戸の地下水位分布から、調査地一帯の第一帯水層の地下水位は、<u>放水路の流れ方向に南西側から北東側に向かい緩やかに低下する傾向が認められた。</u></p> <p>② 第二帯水層を対象とした観測井戸の地下水位分布から、調査地一帯の第二帯水層の地下水位は、<u>第一帯水層と同様に放水路の流れ方向に南西側から北東側に向かい緩やかに低下する傾向が認められた。</u>また、放水路の日野川合流部付近では、ほぼ日野川に沿って南側から北側へ、緩やかではあるが地下水位が流下する傾向が認められた。</p> <p>③ 廃棄物内の地下水位は、地表下2m前後と浅い位置に分布する。また、大雨、融雪時期の際には、地下水位は地表面付近まで高まる。</p>	<p>図2.3.4：第一帯水層の地下水位等高線図</p> <p>図2.3.5：第二帯水層の地下水位等高線図</p>

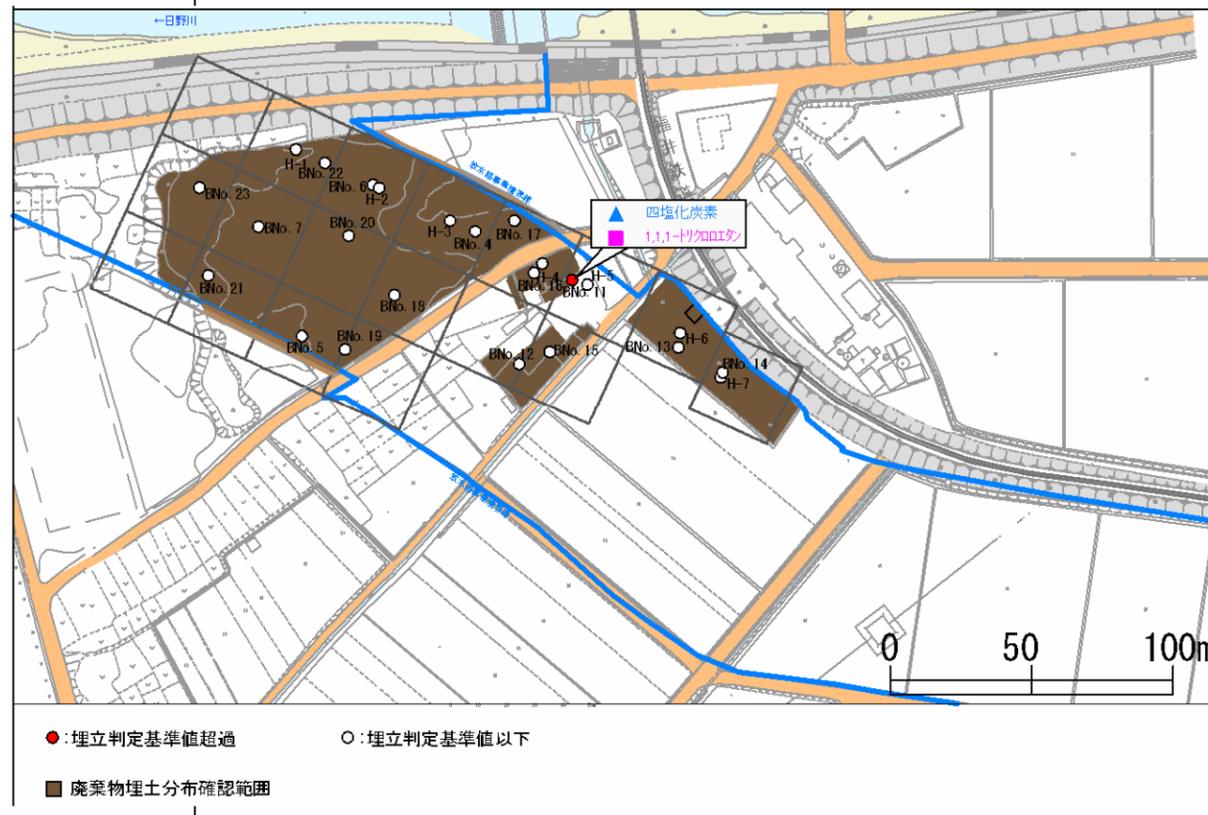
図 2.4.1 廃棄物分析結果図（溶出量試験）

検討項目	要	点	備考																																								
2.4 廃棄物・土壌 ・地下水分析	<p>2) 廃棄物汚染分析</p> <p>ボーリングコアを用いて廃棄物分析（17孔 45試料）を行った。廃棄物を対象とした分析（公定法の環告18, 19号）により、3項目（四塩化炭素, 1,1,1-トリクロロエタン, ダイオキシン類）で基準値を超過することが確認された。これら基準値を超過した分析試料の採取位置は、図2.4.1, 2.4.2に示すとおりである。</p>		<p>表2.4.2：廃棄物分析結果一覧（溶出量試験）</p> <p>図2.4.1：廃棄物分析結果図（溶出量試験）</p> <p>表2.4.3：廃棄物分析結果一覧（含有量試験）</p> <p>図2.4.2：廃棄物分析結果図（含有量試験）</p>																																								
	<p>表 2.4.2 廃棄物分析結果 概要一覧表（溶出量試験）</p> <table border="1"> <thead> <tr> <th>項目名</th> <th>試料名</th> <th>埋立判定基準</th> <th>定量下限値</th> <th>単位</th> <th>基準超過数 試料数</th> <th>基準超過値</th> <th>基準値超過地点</th> </tr> </thead> <tbody> <tr> <td>四塩化炭素</td> <td></td> <td>0.02</td> <td>0.0002</td> <td>mg/l</td> <td>2/45</td> <td>0.26~0.42</td> <td>BNo.11 (2/2)</td> </tr> <tr> <td>1,1,1-トリクロロエタン</td> <td></td> <td>3</td> <td>0.0005</td> <td>mg/l</td> <td>1/45</td> <td>3.1</td> <td>BNo.11 (1/2)</td> </tr> </tbody> </table>	項目名	試料名	埋立判定基準	定量下限値	単位	基準超過数 試料数	基準超過値	基準値超過地点	四塩化炭素		0.02	0.0002	mg/l	2/45	0.26~0.42	BNo.11 (2/2)	1,1,1-トリクロロエタン		3	0.0005	mg/l	1/45	3.1	BNo.11 (1/2)	<p>表 2.4.3 廃棄物分析結果 概要一覧表（含有量試験）</p> <table border="1"> <thead> <tr> <th>項目名</th> <th>試料名</th> <th>埋立判定基準</th> <th>定量下限値</th> <th>単位</th> <th>基準超過数 試料数</th> <th>基準超過値</th> <th>基準値超過地点</th> </tr> </thead> <tbody> <tr> <td>ダイオキシン類</td> <td></td> <td>3,000</td> <td>-</td> <td>pg-TEQ/kg</td> <td>1/45</td> <td>3,700</td> <td>BNo.16 (1/2)</td> </tr> </tbody> </table>	項目名	試料名	埋立判定基準	定量下限値	単位	基準超過数 試料数	基準超過値	基準値超過地点	ダイオキシン類		3,000	-	pg-TEQ/kg	1/45	3,700	BNo.16 (1/2)

項目名	試料名	埋立判定基準	定量下限値	単位	基準超過数 試料数	基準超過値	基準値超過地点																																				
四塩化炭素		0.02	0.0002	mg/l	2/45	0.26~0.42	BNo.11 (2/2)																																				
1,1,1-トリクロロエタン		3	0.0005	mg/l	1/45	3.1	BNo.11 (1/2)																																				
項目名	試料名	埋立判定基準	定量下限値	単位	基準超過数 試料数	基準超過値	基準値超過地点																																				
ダイオキシン類		3,000	-	pg-TEQ/kg	1/45	3,700	BNo.16 (1/2)																																				
	<p>※：埋立判定基準）：基準値典拠：金属などを含む産業廃棄物に係る判定基準を定める総理府令（昭48総令5、改正平15省令32）</p>

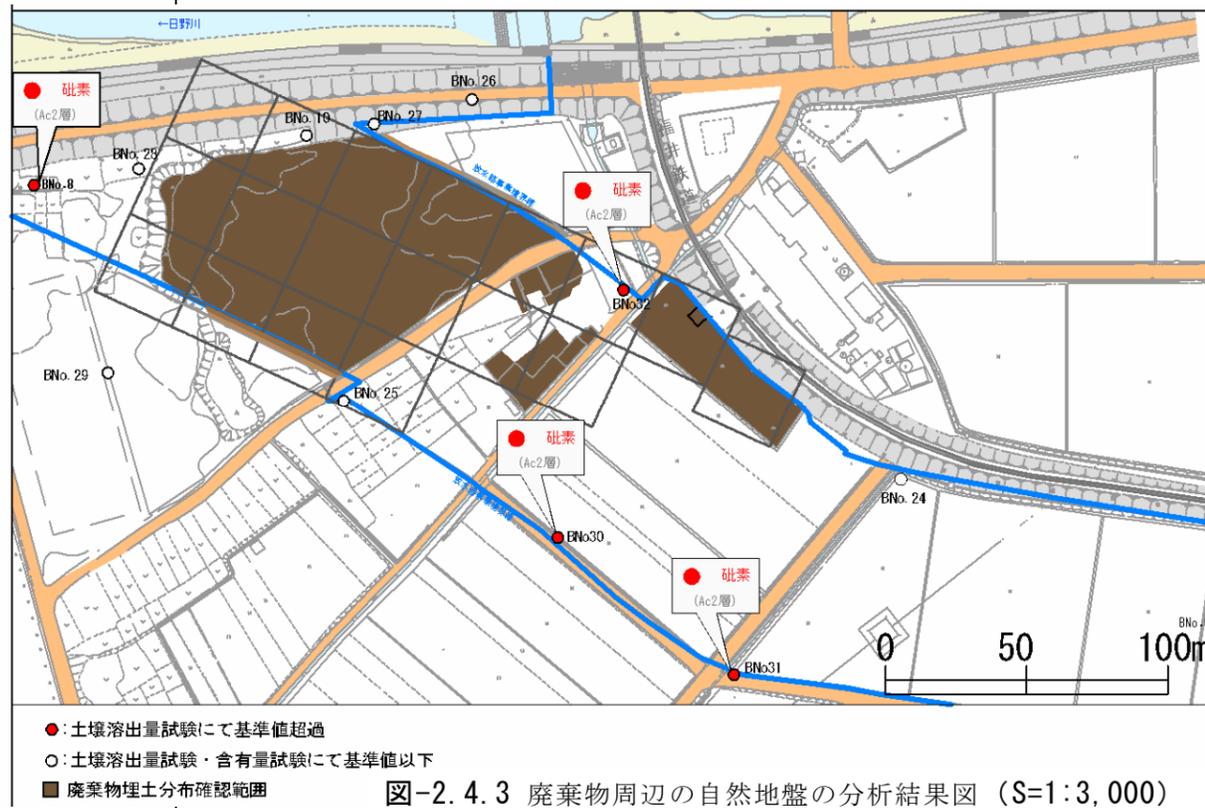
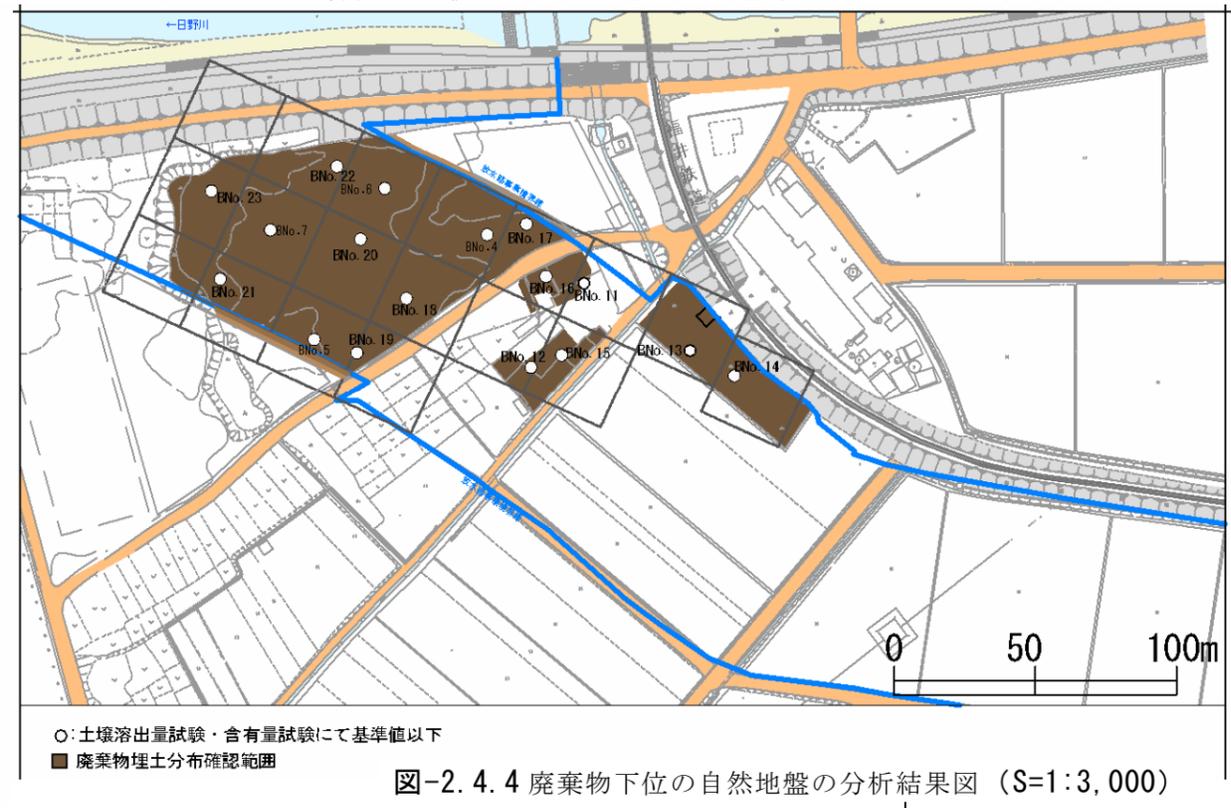
検討項目	要 点	備 考																																
2.4 廃棄物・土壌・地下水分析	<p>(1) 土壌汚染分析 周辺および廃棄物下位の自然地盤を対象として実施した土壌分析の結果から、調査地で確認された有害物質の項目および分布の特徴は以下のとおりである。</p> <p>1) 周辺の自然地盤：土壌に含まれる有害物質（基準値を超過する項目）は砒素が、図-2.4.3 に示す4地点にて確認されている。</p> <p>ただし、以下の状況を考慮すると、基準値を超過した原因は、自然由来による可能性が高いもの判断される。</p> <ul style="list-style-type: none"> ・ 砒素の検出値（0.011～0.022mg/l）は、表-2.4.4 のとおり、基準値（0.01mg/l）の1.1～2.2倍であり、人為的原因の目安となる基準値の10倍（0.1 mg/l）未満である。 ・ 上記検出試料の含有量値は、表 2.4.5 のとおり、酸抽出法、全量分析のいずれの分析方法においても、自然的レベルの範囲内と見なせる含有量上限値の目安（39 mg/kg）未満である。 ・ 検出地点は対象地の上下流側において散在している <p>上記項目以外の物質については、溶出量試験、含有量試験の結果、いずれも基準値以下であった。</p> <p>2) 廃棄物下位の自然地盤：全ての試料、項目において、基準値以下であった（図-2.4.4 参照）。</p> <p style="text-align: center;">表-2.4.4 周辺地盤分析結果 概要一覧表（溶出量試験）</p> <table border="1" data-bbox="537 850 1644 1008"> <thead> <tr> <th>試料名 項目名</th> <th>土壌 溶出量 基準</th> <th>定量 下限値</th> <th>単位</th> <th>基準超過数 試料数</th> <th>基準 超過値</th> <th>基準値 超過地点</th> </tr> </thead> <tbody> <tr> <td>砒素</td> <td>0.01</td> <td>0.005</td> <td>mg/l</td> <td>4/79</td> <td>0.011～0.022</td> <td>BNo.8,30,31,32 (計4/10)</td> </tr> </tbody> </table> <p>※：土壌溶出量基準：基準値出典：「土壌汚染対策法」（施行規則別表第2）</p> <p style="text-align: center;">表-2.4.5 周辺地盤分析結果 概要一覧表（含有量試験）</p> <table border="1" data-bbox="1653 850 2754 1092"> <thead> <tr> <th>試料名 項目名</th> <th>土壌 含有量 基準</th> <th>自然的 レベル の含有量 上限値</th> <th>定量 下限値</th> <th>単位</th> <th>検出値</th> <th>検出地点</th> </tr> </thead> <tbody> <tr> <td>砒素 (酸抽出法)</td> <td>150</td> <td rowspan="2">39</td> <td rowspan="2">5</td> <td rowspan="2">mg/kg</td> <td>5未満</td> <td>BNo.8,30,31,32 (計0/10)</td> </tr> <tr> <td>砒素 (全量分析)</td> <td>-</td> <td>9.2～12</td> <td>BNo.30,31,32(各1/1)</td> </tr> </tbody> </table> <p>※：土壌含有量基準：基準値出典：「土壌汚染対策法」（施行規則別表第2） ※：自然的レベルの含有量上限値：建設工事で遭遇する地盤汚染対応マニュアル（H15発行）</p>	試料名 項目名	土壌 溶出量 基準	定量 下限値	単位	基準超過数 試料数	基準 超過値	基準値 超過地点	砒素	0.01	0.005	mg/l	4/79	0.011～0.022	BNo.8,30,31,32 (計4/10)	試料名 項目名	土壌 含有量 基準	自然的 レベル の含有量 上限値	定量 下限値	単位	検出値	検出地点	砒素 (酸抽出法)	150	39	5	mg/kg	5未満	BNo.8,30,31,32 (計0/10)	砒素 (全量分析)	-	9.2～12	BNo.30,31,32(各1/1)	<p>図2.4.3：廃棄物周辺の自然地盤の分析結果図</p> <p>表2.4.4：周辺地盤分析結果一覧（溶出量試験）</p> <p>表2.4.5：周辺地盤分析結果一覧（含有量試験）</p> <p>図2.4.4：廃棄物下位の自然地盤の分析結果図</p>

試料名 項目名	土壌 溶出量 基準	定量 下限値	単位	基準超過数 試料数	基準 超過値	基準値 超過地点																												
砒素	0.01	0.005	mg/l	4/79	0.011～0.022	BNo.8,30,31,32 (計4/10)																												
試料名 項目名	土壌 含有量 基準	自然的 レベル の含有量 上限値	定量 下限値	単位	検出値	検出地点																												
砒素 (酸抽出法)	150	39	5	mg/kg	5未満	BNo.8,30,31,32 (計0/10)																												
砒素 (全量分析)	-				9.2～12	BNo.30,31,32(各1/1)

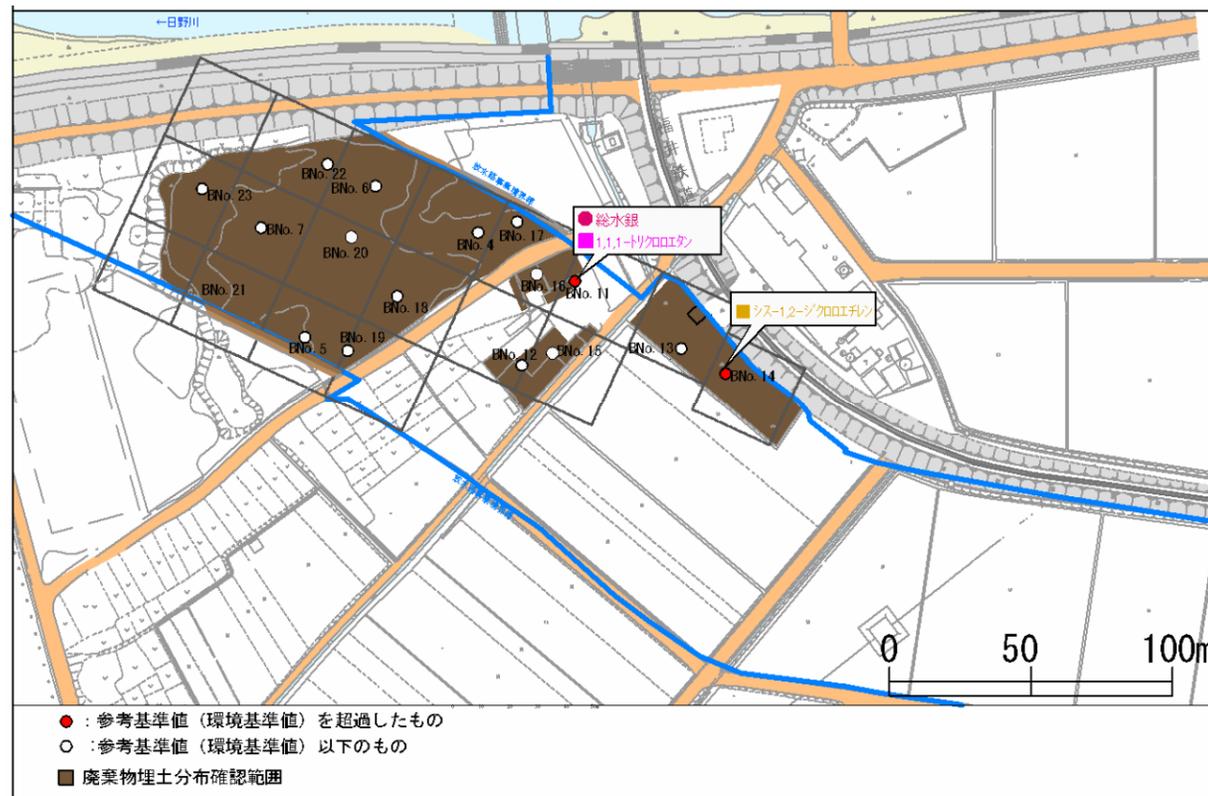
図2.4.5 地下水分析結果図（廃棄物分布範囲内 第一帯水層）

検討項目	要 点	備 考
2.4 廃棄物・土壌 ・地下水分析	<p>(2) 廃棄物分布範囲内における地下水水質分析 これまでに地下水を対象として実施した分析結果から、調査地で確認された有害物質の項目および分布の特徴は以下のとおりである。なお、廃棄物分布範囲内の地下水に、一般的な地下水の水質汚濁による基準を適用することは難しく、その基準値を参考として記載した。</p> <p>① 調査地において、総水銀、1,1,1-トリクロロエタン、シス-1,2-ジクロロエチレンの3項目で参考基準を超過した。</p> <p>② 総水銀は、4回分析した中の2回目(H17.3)の試験結果において、参考基準値を超過して検出されているが、その他の周辺の観測井戸では、全て参考基準値未満である。また、毒性が強い有機性のアルキル水銀は4回実施したいずれも不検出であった。</p> <p>③ 1,1,1-トリクロロエタンは4回分析した中の3(H18.3)、4回目(H18.8)試験結果において、また、シス-1,2-ジクロロエチレンは3回分析した中の1(H17.2)、2(H18.3)回目の試験結果において、基準値を超過して検出されている。しかし、その他の周辺の観測井戸では、全て参考基準値未満であった。</p> <p>④ 上記以外の箇所では、いずれの試料・項目でも参考基準値以下であった。</p>	<p>表2.4.6：地下水分析結果一覧（廃棄物分布範囲内）</p> <p>図2.4.5：地下水分析結果図（廃棄物分布範囲内 第一帯水層）</p>

項目名	試料名 (参考) 地下水 基準	定量 下限値	単位	(参考) 基準超過数 試料数	(参考) 基準 超過値	(参考) 基準値 超過地点
総水銀	0.0005	0.0005	mg/l	1/29	0.0007	BNo.11(1/4)
シス-1,2-ジクロロエチレン	0.04	0.004	mg/l	2/29	0.043, 0.14	BNo.14(2/3)
1,1,1-トリクロロエタン	1	0.0005	mg/l	2/29	1.1, 1.9	BNo.11(2/4)

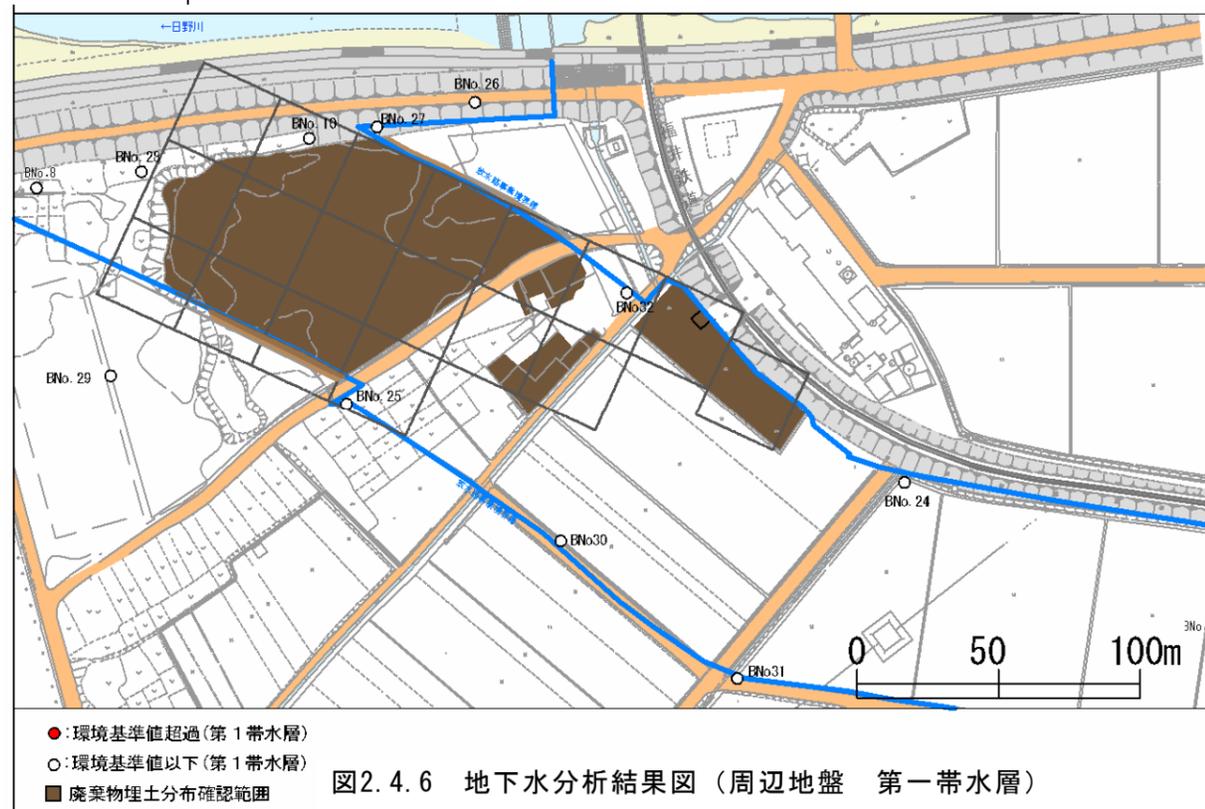
図2.4.6 地下水分析結果図（周辺地盤 第一帯水層）

検討項目	要 点	備 考
2.4 廃棄物・土壌・地下水分析	<p>(3) 周辺環境における地下水水質分析 これまでに地下水を対象として実施した分析結果から、調査地で確認された有害物質の項目および分布の特徴は以下のとおりである。</p> <p>① 廃棄物分布範囲外の周辺での分析の結果、1項目（ジクロロメタン）で環境基準値を超過していることが確認された。</p> <p>② ジクロロメタンは、2回分析した中の1回目（H18.3）に第二帯水層から採取した地下水試料（BNo.32-2）で基準値を超過して確認されているが、同時に採水した第一帯水層の試料では基準値以下（非検出）の値を示した。2回目（H18.8）に採水した分析試料では、第一帯水層、第二帯水層のいずれにおいても基準値以下であった。なお、土壌分析の結果からは、周辺環境の広い範囲で、ジクロロメタンが基準値以下ではあるが検出されている。</p> <p>現況では、データが少なく、廃棄物に由来する汚染の拡散の有無についての評価が難しいため、今後も継続したモニタリング調査を実施する必要がある。</p> <p>③ 上記以外の箇所では、いずれの試料・項目でも基準値以下である。</p>	<p>表2.4.7：地下水分析結果一覧（周辺地盤）</p> <p>図2.4.6：地下水分析結果図（周辺地盤 第一帯水層）</p> <p>図2.4.7：地下水分析結果図（周辺地盤 第二帯水層）</p>

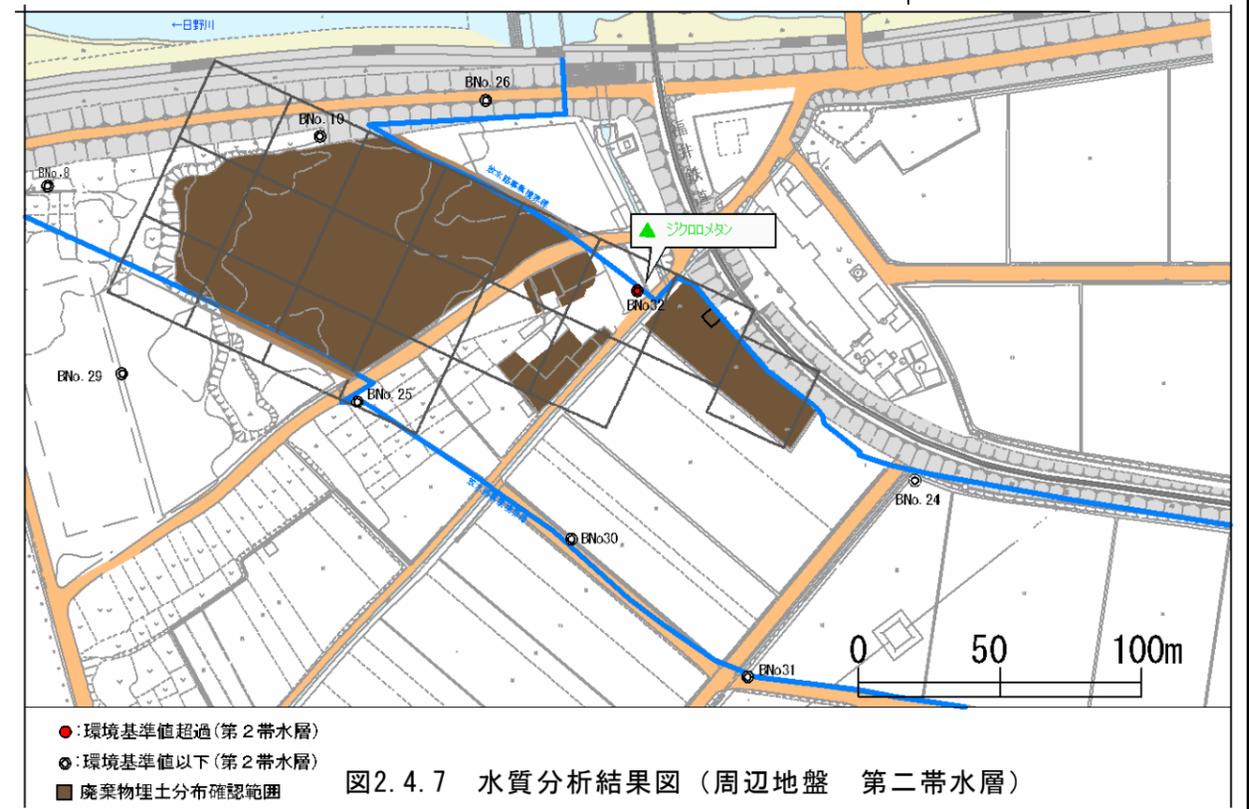
図2.4.7 水質分析結果図（周辺地盤 第二帯水層）

試料名 項目名	地下水 基準	定量 下限値	単位	基準超過		基準値 超過地点
				数	値	
ジクロロメタン	0.02	0.002	mg/l	1/55	0.058	BNo.32-2(1/2) 第二帯水層

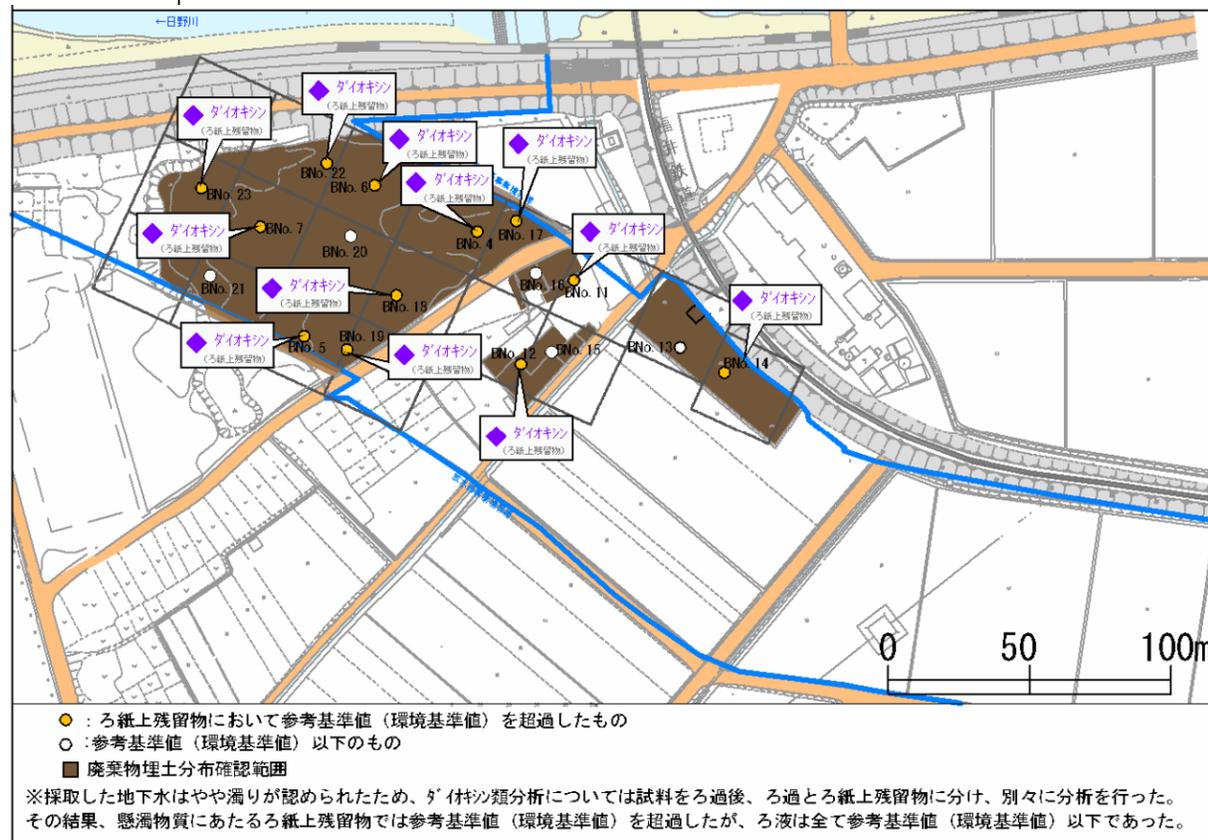
図2.4.8 地下水（ダイオキシン類 既存調査）分析結果図（廃棄物分布範囲内 第一帯水層）

検 討 項 目	要 点	備 考																			
2.4 廃棄物・土壌 ・地下水分析	<p>(4) 廃棄物分布範囲内における地下水水質分析（ダイオキシン類） これまでに地下水を対象として実施した分析結果から、調査地で確認されたダイオキシン類の特徴は、以下のとおりである。</p> <ul style="list-style-type: none"> 調査地において、廃棄物分布範囲内での地下水採水の際、観測井戸設置後に孔内の洗浄（孔内水の約5～10倍程度の地下水を汲み上げ）を行ってはいないものの、廃棄物内に含まれる細粒分が多い事から、観測井戸設置直後では、SS（浮遊物質：濁りが高いほど高い値となる）が7～870（mg/l）の高い値を示していた。 このため、ダイオキシン類の分析にあたっては、実際の地下水の状況を把握することを目的に、一端ろ過後に、ろ液とろ紙上残留物とを別々に分析を行った。 ろ液の分析結果は、いずれも参考基準値未満であった。しかし、ろ紙上残留物の分析結果では、懸濁態（細粒な土粒子等に吸着した状態）のダイオキシン類を測定することとなり、1.1～580（pg-TEQ/l）の値を示した。 観測井戸設置後から、徐々に孔壁および地下水が安定化するにより、採水した地下水試料のSSは徐々に小さくなり、3～4回目（H18.8）では廃棄物分布範囲内の地下水試料のSSは2以下であった。この際のダイオキシン類の分析は、SSが小さいこともあり、ろ過せずにそのまま分析を行った結果、ダイオキシン類は、0.068～0.15（pg-TEQ/l）でいずれも基準値未満であった。 以上の結果を基に、地下水のダイオキシン類の分析結果については、観測井戸設置直後のSSが高い場合には溶存態（水に溶けた状態）であるろ液の結果を用いて、採水した地下水試料のSSが小さくなった段階で、ろ過しない状態の地下水分析結果を用いて評価することとした。 この結果、現状では、地下水分析では参考基準値を超過するダイオキシン類は確認されていない。 以上より自然状態で、溶存態のダイオキシン類が地下水の流れによって、周辺地下水へ拡散するおそれは少ないが、掘削工事に伴って廃棄物からの濁水が発生する場合には、その濁水が基準を超過する可能性があり、処理が必要となる。 	<p>表2.4.8：地下水（ダイオキシン類）分析結果一覧（廃棄物分布範囲内） 図2.4.8：地下水（ダイオキシン類 既存調査）分析結果図（廃棄物分布範囲内 第一帯水層） 図2.4.9：地下水（ダイオキシン類）分析結果図（廃棄物分布範囲内 第二帯水層）</p> <p style="text-align: center;">表 2.4.8 地下水（ダイオキシン類）分析結果一覧（廃棄物分布範囲内）</p>
