第1回 吉野瀬川放水路整備に伴う環境技術検討会 吉野瀬川放水路部における廃棄物の調査結果

平成18年10月26日

福 井 県

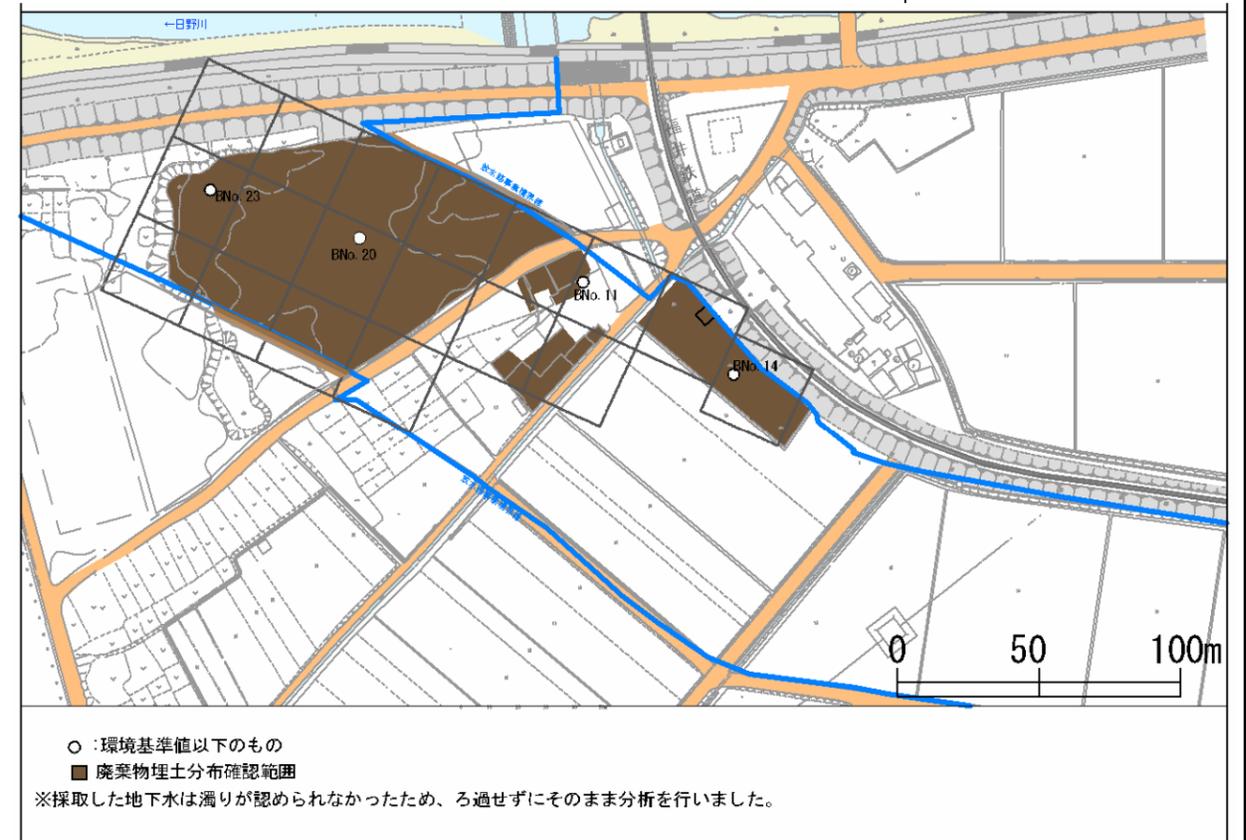
図2.4.9 地下水（ダイオキシン類 H18.8）分析結果図（廃棄物分布範囲内 第一帯水層）

検 討 項 目	要 点	備 考																			
2.4 廃棄物・土壌 ・地下水分析	<p>(4) 廃棄物分布範囲内における地下水水質分析（ダイオキシン類） これまでに地下水を対象として実施した分析結果から、調査地で確認されたダイオキシン類の特徴は、以下のとおりである。</p> <ul style="list-style-type: none"> 調査地において、廃棄物分布範囲内での地下水採水の際、観測井戸設置後に孔内の洗浄（孔内水の約5～10倍程度の地下水を汲み上げ）を行ってはいないものの、廃棄物内に含まれる細粒分が多い事から、観測井戸設置直後では、SS（浮遊物質：濁りが高いほど高い値となる）が7～870（mg/l）の高い値を示していた。 このため、ダイオキシン類の分析にあたっては、実際の地下水の状況を把握することを目的に、一端ろ過後に、ろ液とろ紙上残留物とを別々に分析を行った。 ろ液の分析結果は、いずれも参考基準値未満であった。しかし、ろ紙上残留物の分析結果では、懸濁態（細粒な土粒子等に吸着した状態）のダイオキシン類を測定することとなり、1.1～580（pg-TEQ/l）の値を示した。 観測井戸設置後から、徐々に孔壁および地下水が安定化するにより、採水した地下水試料のSSは徐々に小さくなり、3～4回目（H18.8）では廃棄物分布範囲内の地下水試料のSSは2以下であった。この際のダイオキシン類の分析は、SSが小さいこともあり、ろ過せずにそのまま分析を行った結果、ダイオキシン類は、0.068～0.15（pg-TEQ/l）でいずれも基準値未満であった。 以上の結果を基に、地下水のダイオキシン類の分析結果については、観測井戸設置直後のSSが高い場合には溶存態（水に溶けた状態）であるろ液の結果を用いて、採水した地下水試料のSSが小さくなった段階で、ろ過しない状態の地下水分析結果を用いて評価することとした。 この結果、現状では、地下水分析では参考基準値を超過するダイオキシン類は確認されていない。 以上より自然状態で、溶存態のダイオキシン類が地下水の流れによって、周辺地下水へ拡散するおそれは少ないが、掘削工事に伴って廃棄物からの濁水が発生する場合には、その濁水が基準を超過する可能性があり、処理が必要となる。 	<p>表2.4.8：地下水（ダイオキシン類）分析結果一覧（廃棄物分布範囲内） 図2.4.8：地下水（ダイオキシン類 既存調査）分析結果図（廃棄物分布範囲内 第一帯水層） 図2.4.9：地下水（ダイオキシン類）分析結果図（廃棄物分布範囲内 第二帯水層）</p> <p style="text-align: center;">表 2.4.8 地下水（ダイオキシン類）分析結果一覧（廃棄物分布範囲内）</p>

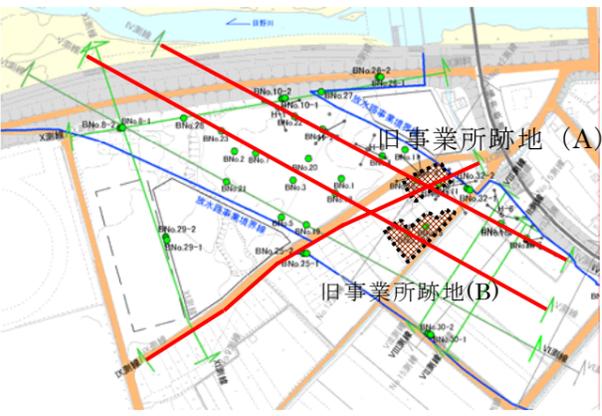
区域		1) 旧砂利取り跡地	2) 旧事業所跡地	3) 福井鉄道の軌道敷沿い	4) 周辺および廃棄物底面の自然地盤
位置図

廃棄物の分布	平面	日野川堤防および越前市道に挟まれる範囲。地表面の現況は、雑草等の植生により被覆。 分布面積は、約 8,000m ² 程度	旧事業所跡地の範囲であり、地表面の現況は、コンクリートにて被覆。 【旧事業所跡地(A)】面積約 320m ² 【旧事業所跡地(B)】面積約 490m ² 合計面積は、約 800m ² 程度	福井鉄道の軌道敷沿いの範囲であり、地表面の現況は、一部で砂利敷きされているが、全般に廃棄物が直接露出。 分布面積は、約 1,800m ² 程度	—
	深度	層厚は概ね 4m~7m 程度。 ただし、日野川堤防近傍付近では、砂利採取時に粘土層 (Ac2 層) まで掘り込み箇所が局所的に分布。	【旧事業所跡地(A)】層厚 4m~7m 程度 【旧事業所跡地(B)】層厚 3m~5m 程度	層厚は概ね 1m~2m 程度	—
推定埋立量		埋立量は約 32,200m ³ 程度	【旧事業所跡地(A)】約 1,700m ³ 【旧事業所跡地(B)】約 1,700m ³ 合計埋立量は、約 3,400m ³ 程度	埋立量は約 1,700m ³ 程度	—
廃棄物の種類		ガラスくず、がれき類、金属くず、廃プラスチック類、ゴムくず、および木くず、繊維くず、ドラム缶等の混在している。 目視観察では焼却残渣 (ざんさ) 等の有無の判別は不明瞭である。	廃棄物は概ね 1) と同様。 目視観察では焼却残渣等の有無の判別は不明瞭である。	廃棄物は 1) と同様であるが、一部で、鉛蓄電池 (カーバッテリー等) 等も含まれる。 目視観察では焼却残渣は認められない。	—
廃棄物の有害性	溶出量 ※1	【廃棄物層】埋立判定基準値以下	【廃棄物層】・四塩化炭素・1, 1, 1-トリクロロエタン (No. 11 孔)	【廃棄物層】埋立判定基準値以下	—
	含有量 ※1,5	【廃棄物層】埋立判定基準値以下	【廃棄物層】・ダイオキシン類 (No. 16 孔)	【廃棄物層】埋立判定基準値以下	—

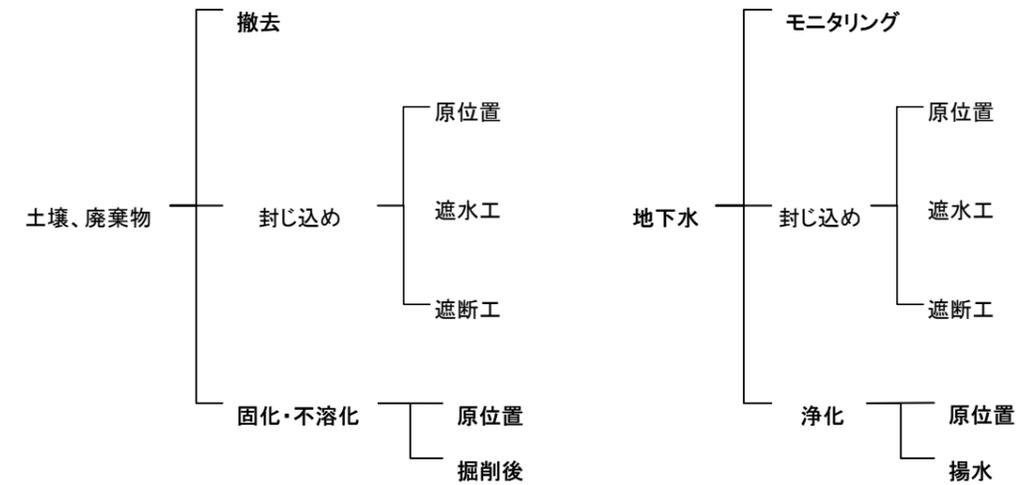
図 4.3 廃棄物の一般的な対策方法

対策範囲	対策案
①流下断面	撤去
②流下断面以外	撤去、原位置封じ込め、ほか

放水路工事を行うにあたっての廃棄物対策としては、まず、流下断面内の廃棄物を掘削・撤去する。
 また、流下断面以外の廃棄物については、撤去、原位置封じ込めについて将来的な安定性、施工性、経済性を考慮し検討する。
 工事中および工事完了後に周辺の生活環境へ影響を与えないような施工、廃棄物対策が必要である。
