まるおかじょうあと
5. 丸岡城跡

所在地：坂井市丸岡町霞4丁目
調査原因：範囲確認
調査期間：平成23年1月13日～1月25日
調査主体：坂井市教育委員会
調査面積：約10㎡
時代：近世～現代

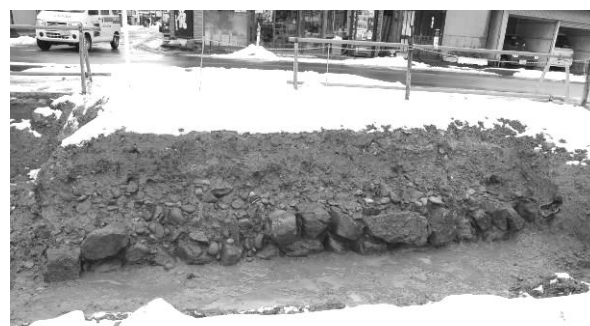
北側の石積

石積みは現在の道路とわずかに斜めになっており、北側の石積みは道路の下まで伸びている可能性があります。
