## 6. 福井城跡

所在地：福井市宝永4丁目地係  
調査原因：仁愛女子高等学校整備事業  
調査期間：平成23年7月1日～10月14日  
調査主体：福井市文化財保護センター  
調査面積：約400㎡  
時代：近世

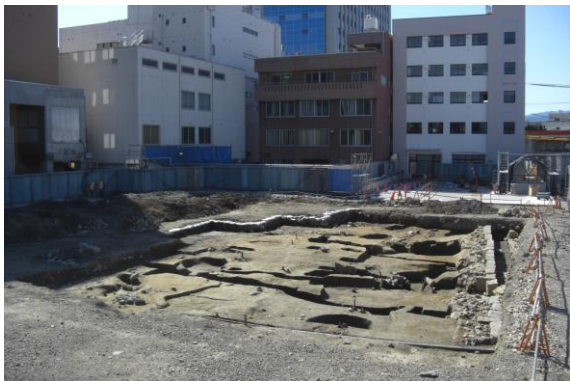
調査地全景 (東照宮、東より撮影)

**遺構** 発掘調査では、東照宮(17世紀前半)および普観寺(17世紀後半から戦災後)の遺構面を検出しました。

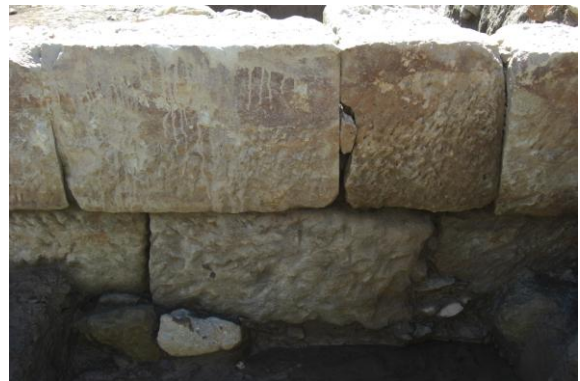
石垣正面 (東照宮、北より撮影)

東照宮の遺構は、北面する石垣および土塁です。石垣は幅60～70cm、高さ50cm、奥行き40cm前後の笏谷石の切石を積み上げており、表面を平らにする丁寧な加工を施していました。残存していたのは2段分ですが、上面には石垣石の組み合わせを良くするための切り欠きの痕跡がみられたことから、本来はさらに1～数段分高かったと考えられます。また、石垣の裏面には、裏込石や土塁の痕跡を確認しています。

この石垣は、出土した位置や規模、石材の取り上げ時にみつかった刻印などから東照宮の北側を区画したものであったと考えられます。東照宮建築物の痕跡は検出されませんでした。遺構面の標高は南ほど高く傾斜していたことから、絵図に描かれたような拝殿は調査地の南側にあった可能性が高いといえます。

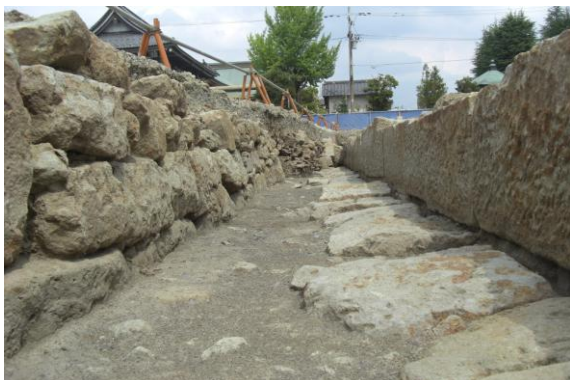
水路 (普観寺、西より撮影)

また、東照宮の石垣は、普観寺の頃には下1段分が敷石等によって埋められ、対面となる石組みを築くことで、城内に飲料水を供給する水路として改変されています。

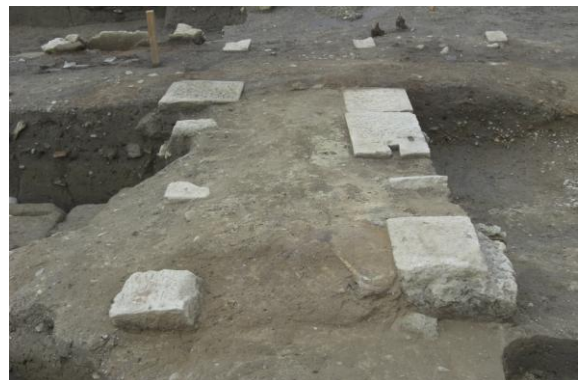
礎石建物 (普観寺、西より撮影)

普観寺の遺構は、礎石建物や礎石列、河戸、暗渠、ゴミ穴を検出しました。河戸や暗渠、ゴミ穴は出土遺物の年代から幕末に埋められたこと、礎石は上面に戦災による焼土層が堆積していたことから、昭和20年まで建物が存続していたことが分かりました。
