## 24. 興道寺廃寺

所在地：三方郡美浜町興道寺

調査原因：内容確認（興道寺廃寺第13次調査）

調査期間：平成23年6月1日～9月30日

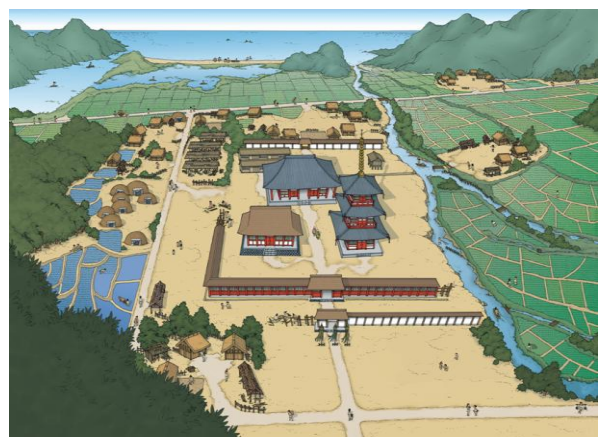
写真4 興道寺廃寺復元イラスト図

①**寺域南方** 寺院再建期の南門基壇から南方に向けて広がる再建期の整地面を確認しました。この整地面は南門基壇から南に25mの範囲まで確認されましたが、寺域外まで丁寧な整地を施しており、一連の地域整備の中で寺院再建が進められたことを窺わせるものとして注目されます。ともすれば南門の正面には幢幡が立てられた景観も復元できます。
