## てるていせき 10. 照手遺跡

調査原因：三秀園跡地利活用事業に伴う確認調査

調査主体：福井市教育委員会事務局文化財保護課

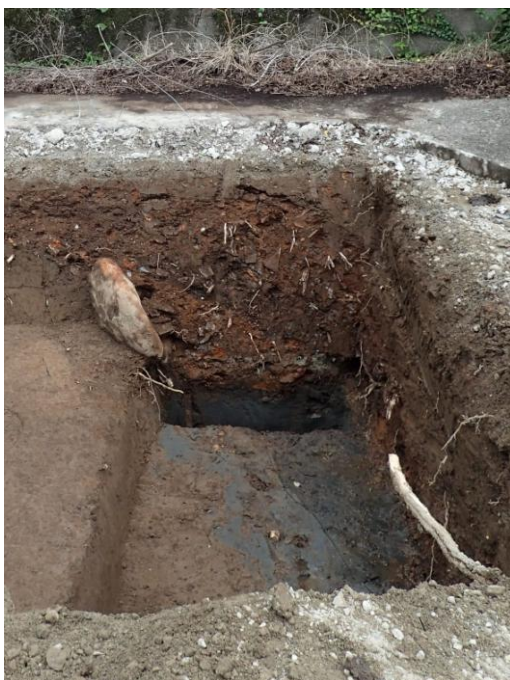
写真2 石組み水路検出状況 (南から)

**遺構** 1・2の二つのトレンチを設定し、うち2トレンチで石組み水路を確認しました。三秀園の古図には、池から北西に延びる水路が描かれており、検出状況から池との接続部付近に該当すると考えられます。

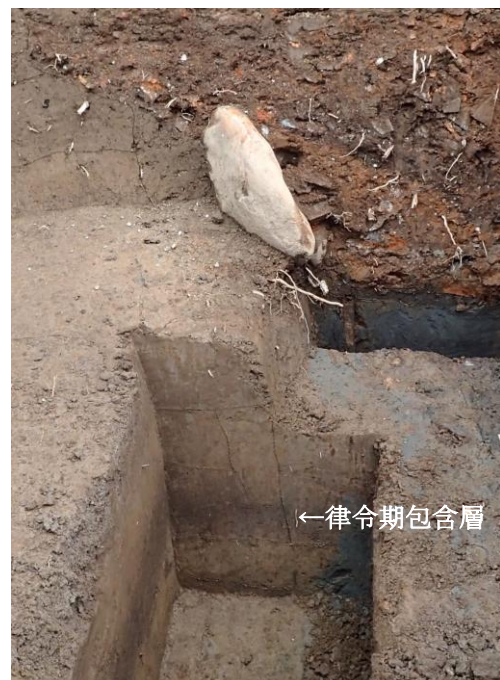
写真3 土層堆積状況 (南から)

三秀園の遺構面は現地表から約50cm下がったところで確認しました。1・2トレンチを通して土層は残っていますが、子ども用プール・大人用プール、埋設管、管理棟、ポンプ場などの地下工事が遺構面に達しており、三秀園が残存する範囲は少ないと考えられます。

また、現地表から約170cm下がったところで律令期の遺物包含層を確認しました。福井城周辺では、これまで柴田公園や本町通り地下駐車場で、この時期の遺構を確認しています。足羽川右岸沿いに律令期の遺跡が展開している可能性があります。
