10. 福井城跡 (山里口御門地点)

調査原因：山里口御門復元整備事業

調査期間：平成27年3月23日～3月31日

調査主体：福井県教育庁埋蔵文化財調査センター

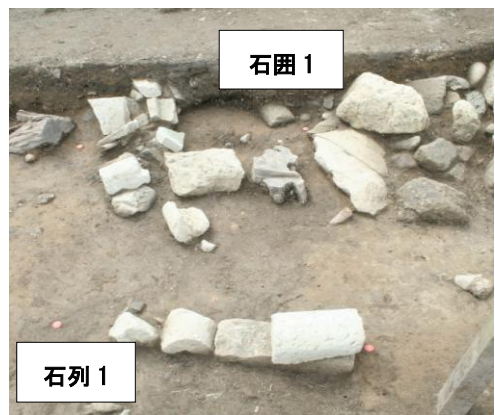
石囲1・石列1（南地区南縁部）

南地区の南縁部では、石材を円形に並べた遺構(石囲1)と一列に並べた遺構(石列1)が見つかりました。石囲1は、土塀が倒れないように支えていた控柱を据えた痕跡と考えています。

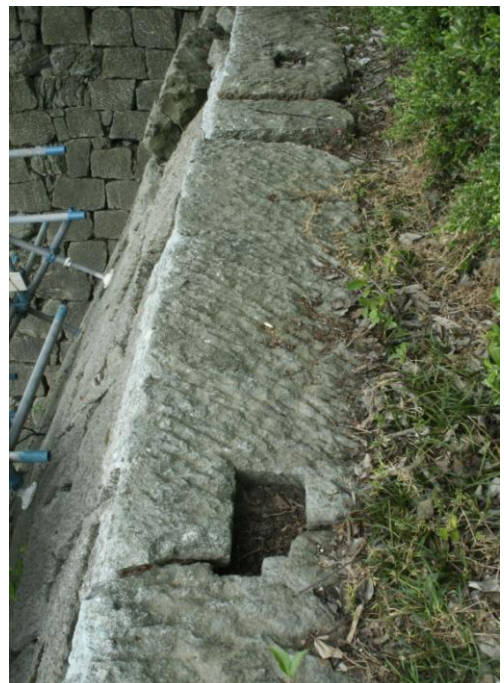
石垣天端石のほぞ穴（北地区）

F・G面石垣最上部の天端石には、1.5m(五尺)間隔で方形のくぼみ(ホゾ穴)があり、石垣上に建っていた土塀の主柱のホゾ穴と考えています。石垣の内側に沿って散乱している石材は、裏込石の最上部か、土塀の基礎に使われていたものと考えています。こぶし大の笏谷石の割石のほか、笏谷石製の石瓦の破片を多く含んでいました。
