14. 特別史跡

一乗谷朝倉氏遺跡 (147次)

調査原因：一乗谷川河川改修事業に伴う発掘調査

調査主体：福井県教育庁埋蔵文化財調査センター

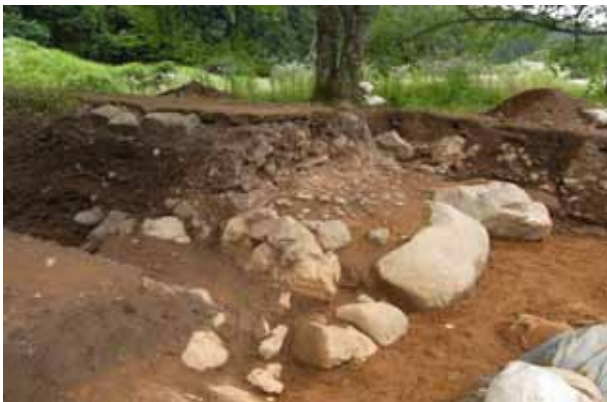
写真1 4・5 トレンチ (北西から)

4トレンチでは、南壁沿いに東西方向の石列、4・5トレンチ間の東壁断面では土塁状の盛土を確認しました。

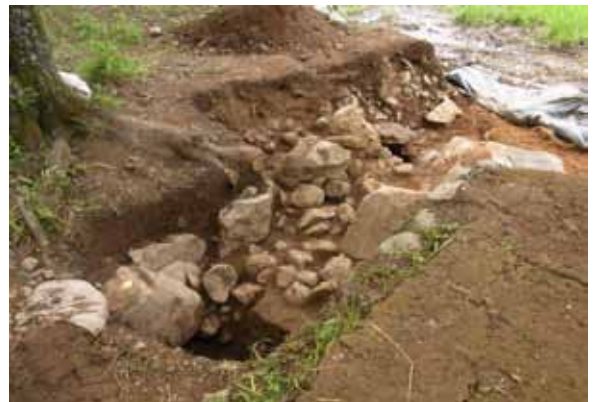
写真2 5 トレンチの礫面 (北東から)

5トレンチでは東西2.0m幅の礫面と礫面東端の落ち込みを確認しており、土塁と推定されます。146次発掘調査区とあわせると、土塁幅は東西4.0mあります。なお、4トレンチでも同様の落ち込みを確認しています。また、この礫面上に東西方向の石列溝を確認し、屋敷地から土塁内を通過して旧一乗谷川に排水する暗渠と考えられます。

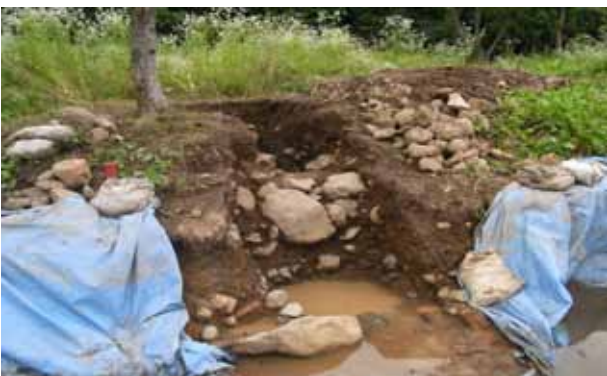
写真3 6 トレンチ (西から)

6トレンチでも、土塁状の盛土を確認しました。これは5トレンチの南北土塁の延長と考えられます。確認された土塁天端から一乗谷川河床までの高さは2.0mでした。

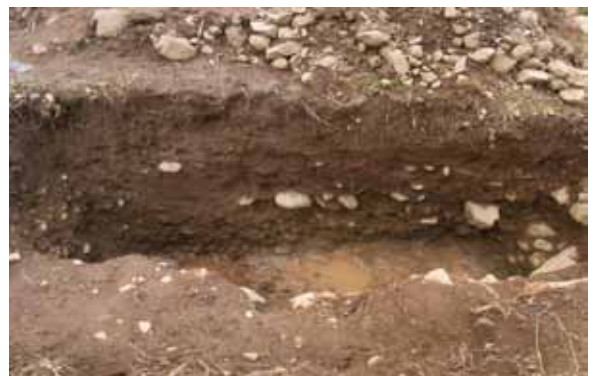
写真4 6 トレンチの断面 (右に土塁、北から)
