資料 1-2、1-3 添付資料

図1 発掘遺構と遺構時期

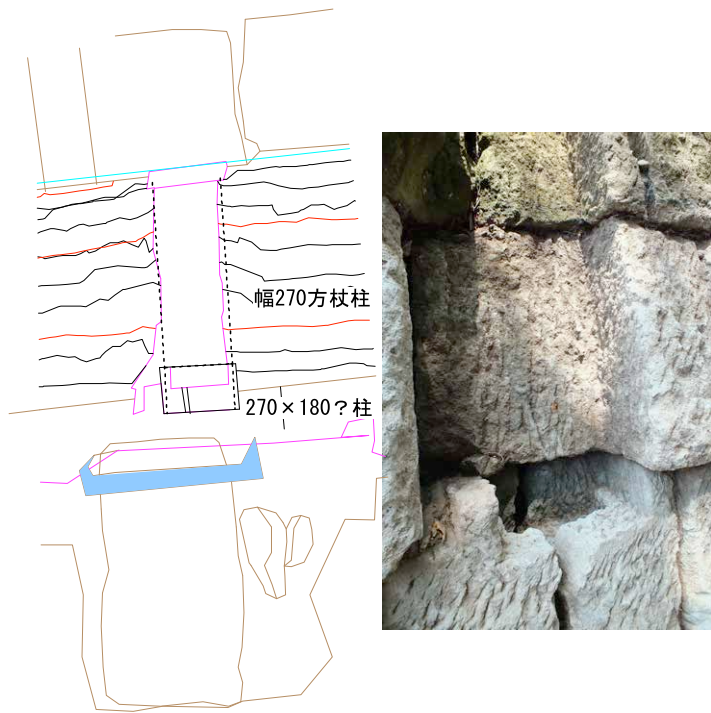
写真 1 支柱筋の北石垣柱痕跡

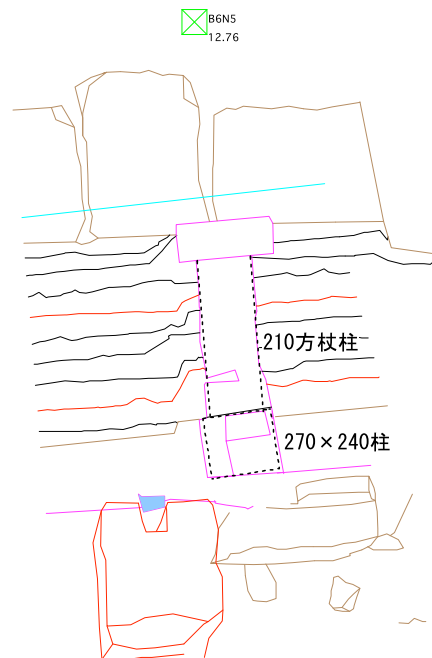
垂直の影り込み

写真 3 控柱筋の北石垣柱痕跡

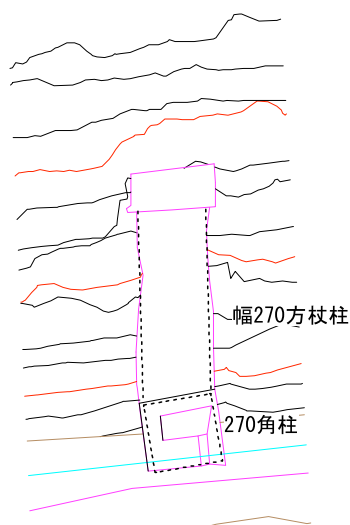
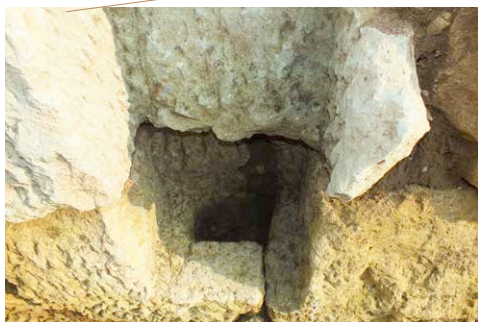
写真 2 支柱筋の南石垣柱痕跡

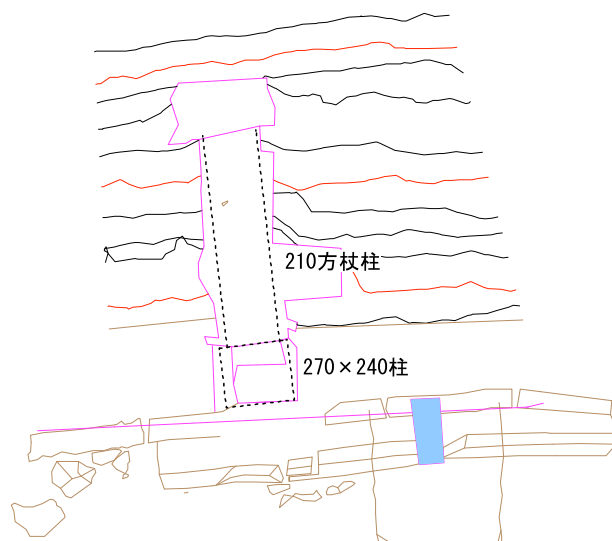
垂直の影り込み

写真 4 控柱筋の南石垣柱痕跡

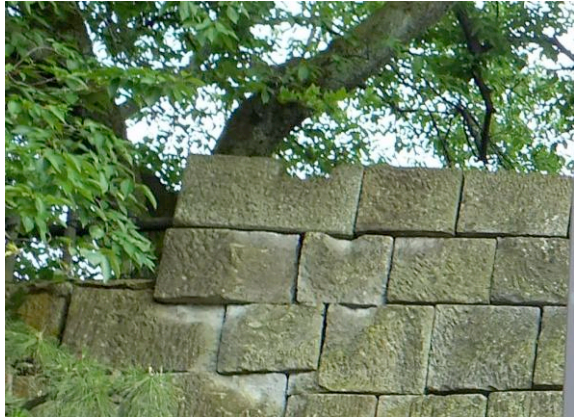
写真 5 瓦門の土台痕

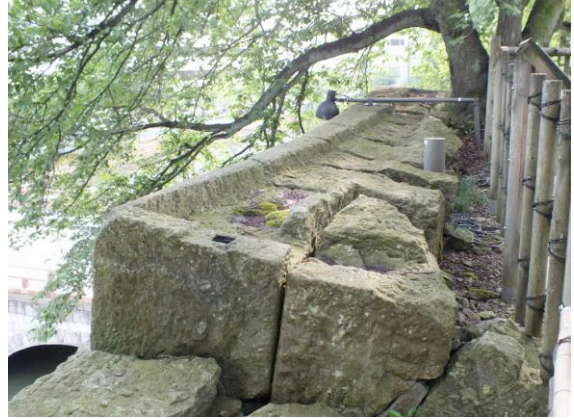
写真 6 瓦門の土台痕

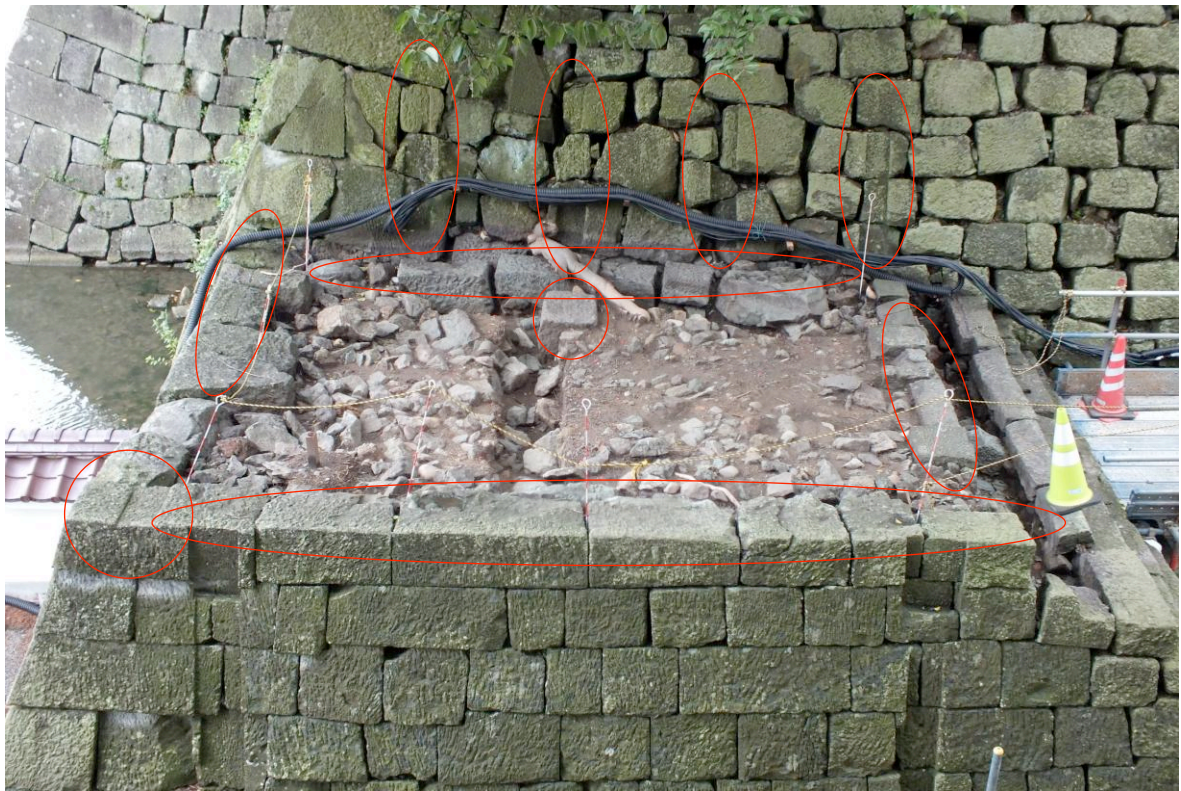
写真 7 櫓台石垣の土台痕・礎石・土台下礎石と天守台石垣の方杖柱痕

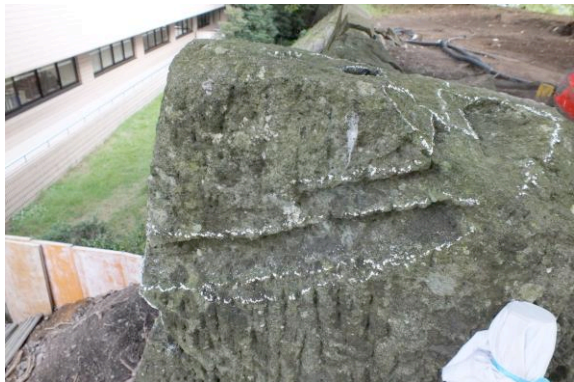
写真 8 石瓦葺の痕跡

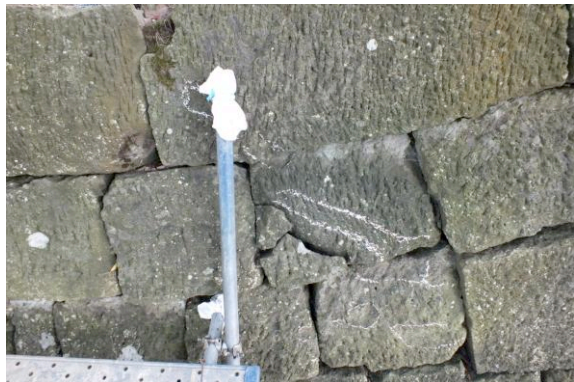
写真 9 屋根葺材の痕跡

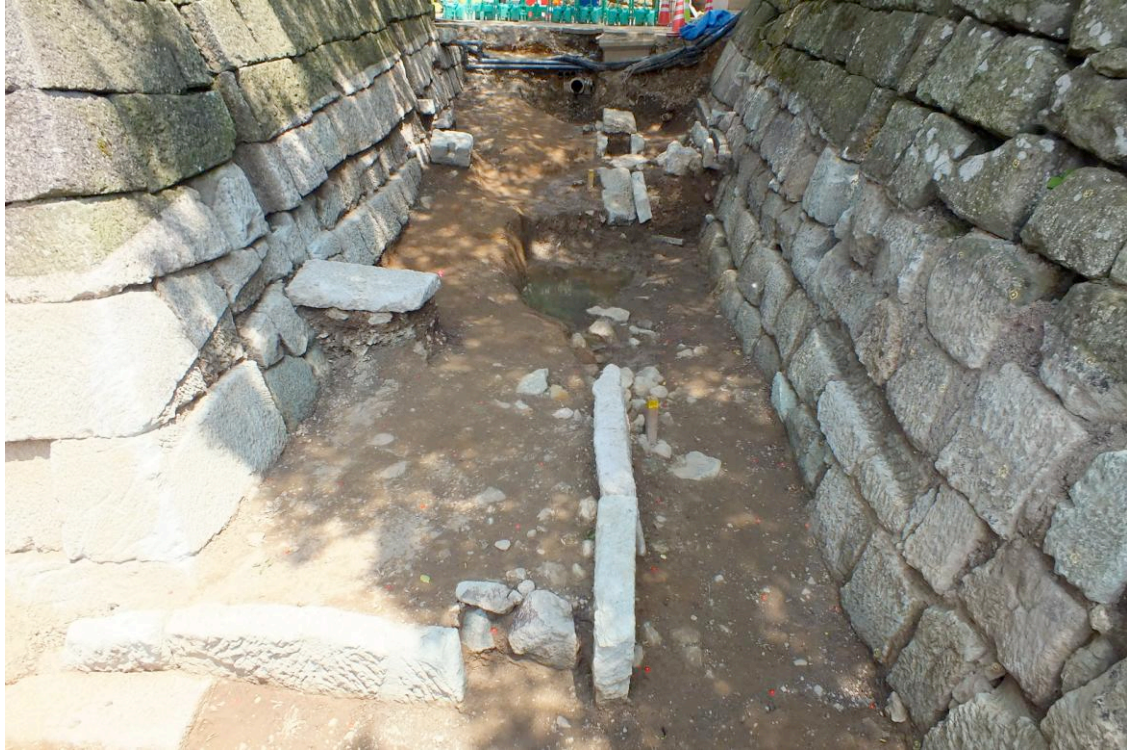
写真 10 笏谷石側溝と石垣面にのこる側溝痕

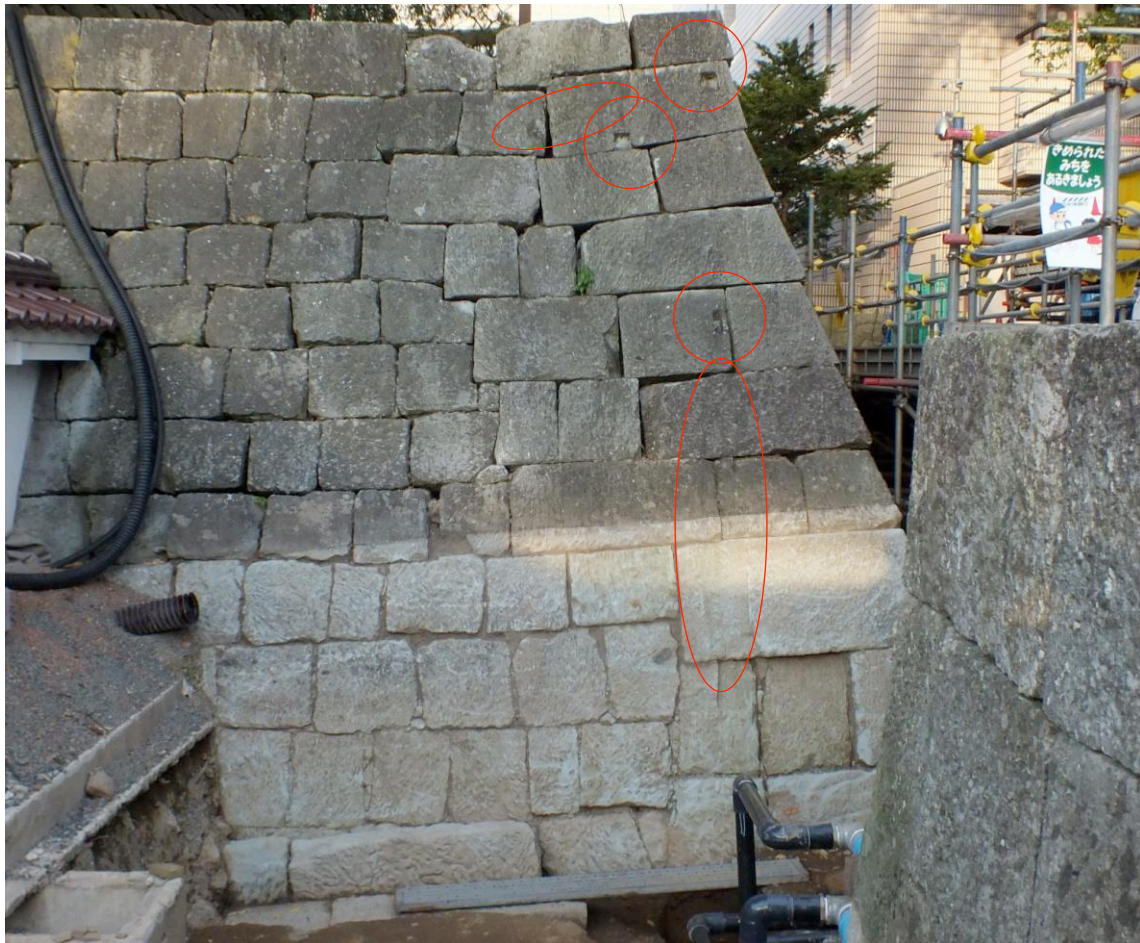
写真 11 檜台石垣西面にのこる脇塀あるいは棟門の屋根痕跡等

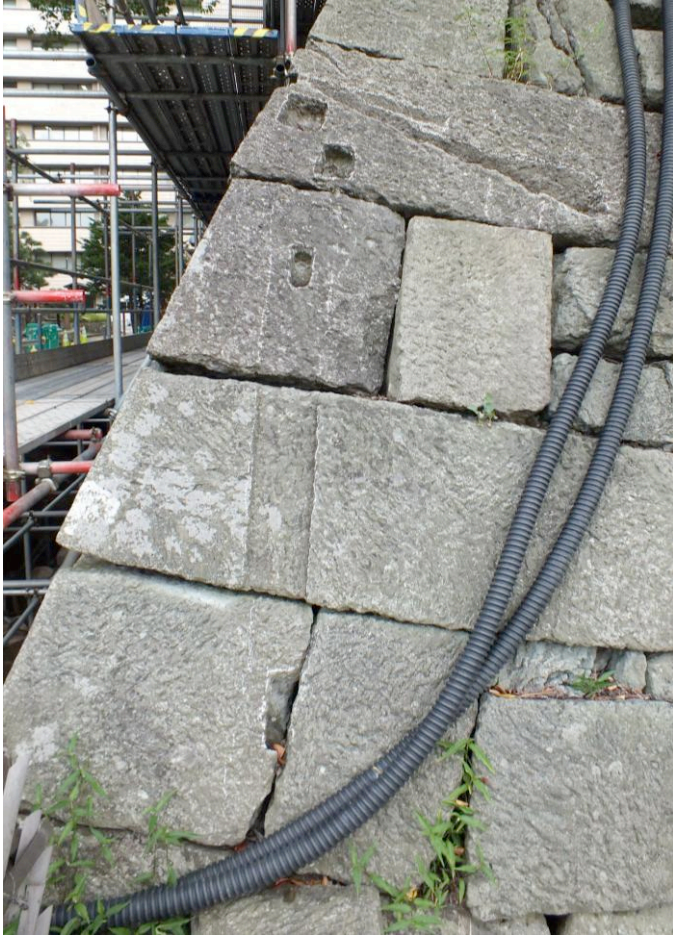
写真 12 南石垣西面にのこる杢形の土塀痕跡

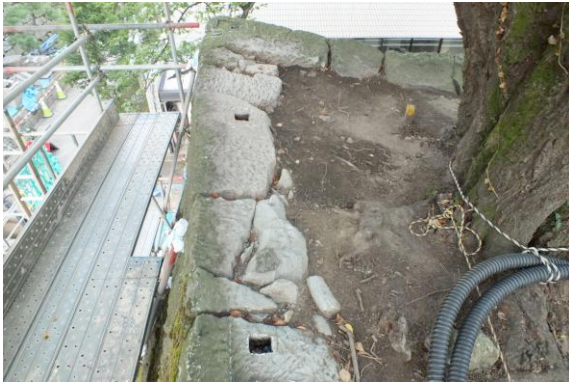
写真 13 南石垣天端にのこる土塀柱痕跡

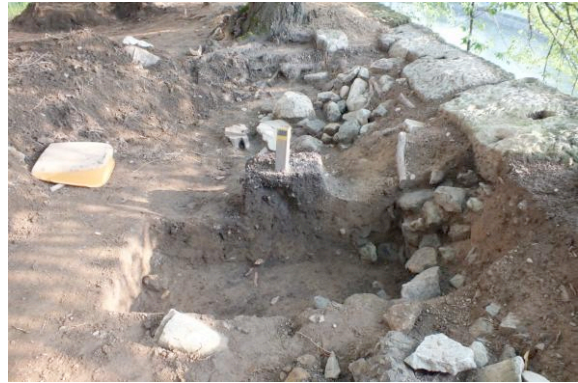
写真 14 土塀の発掘状況（掘立柱はみられない）

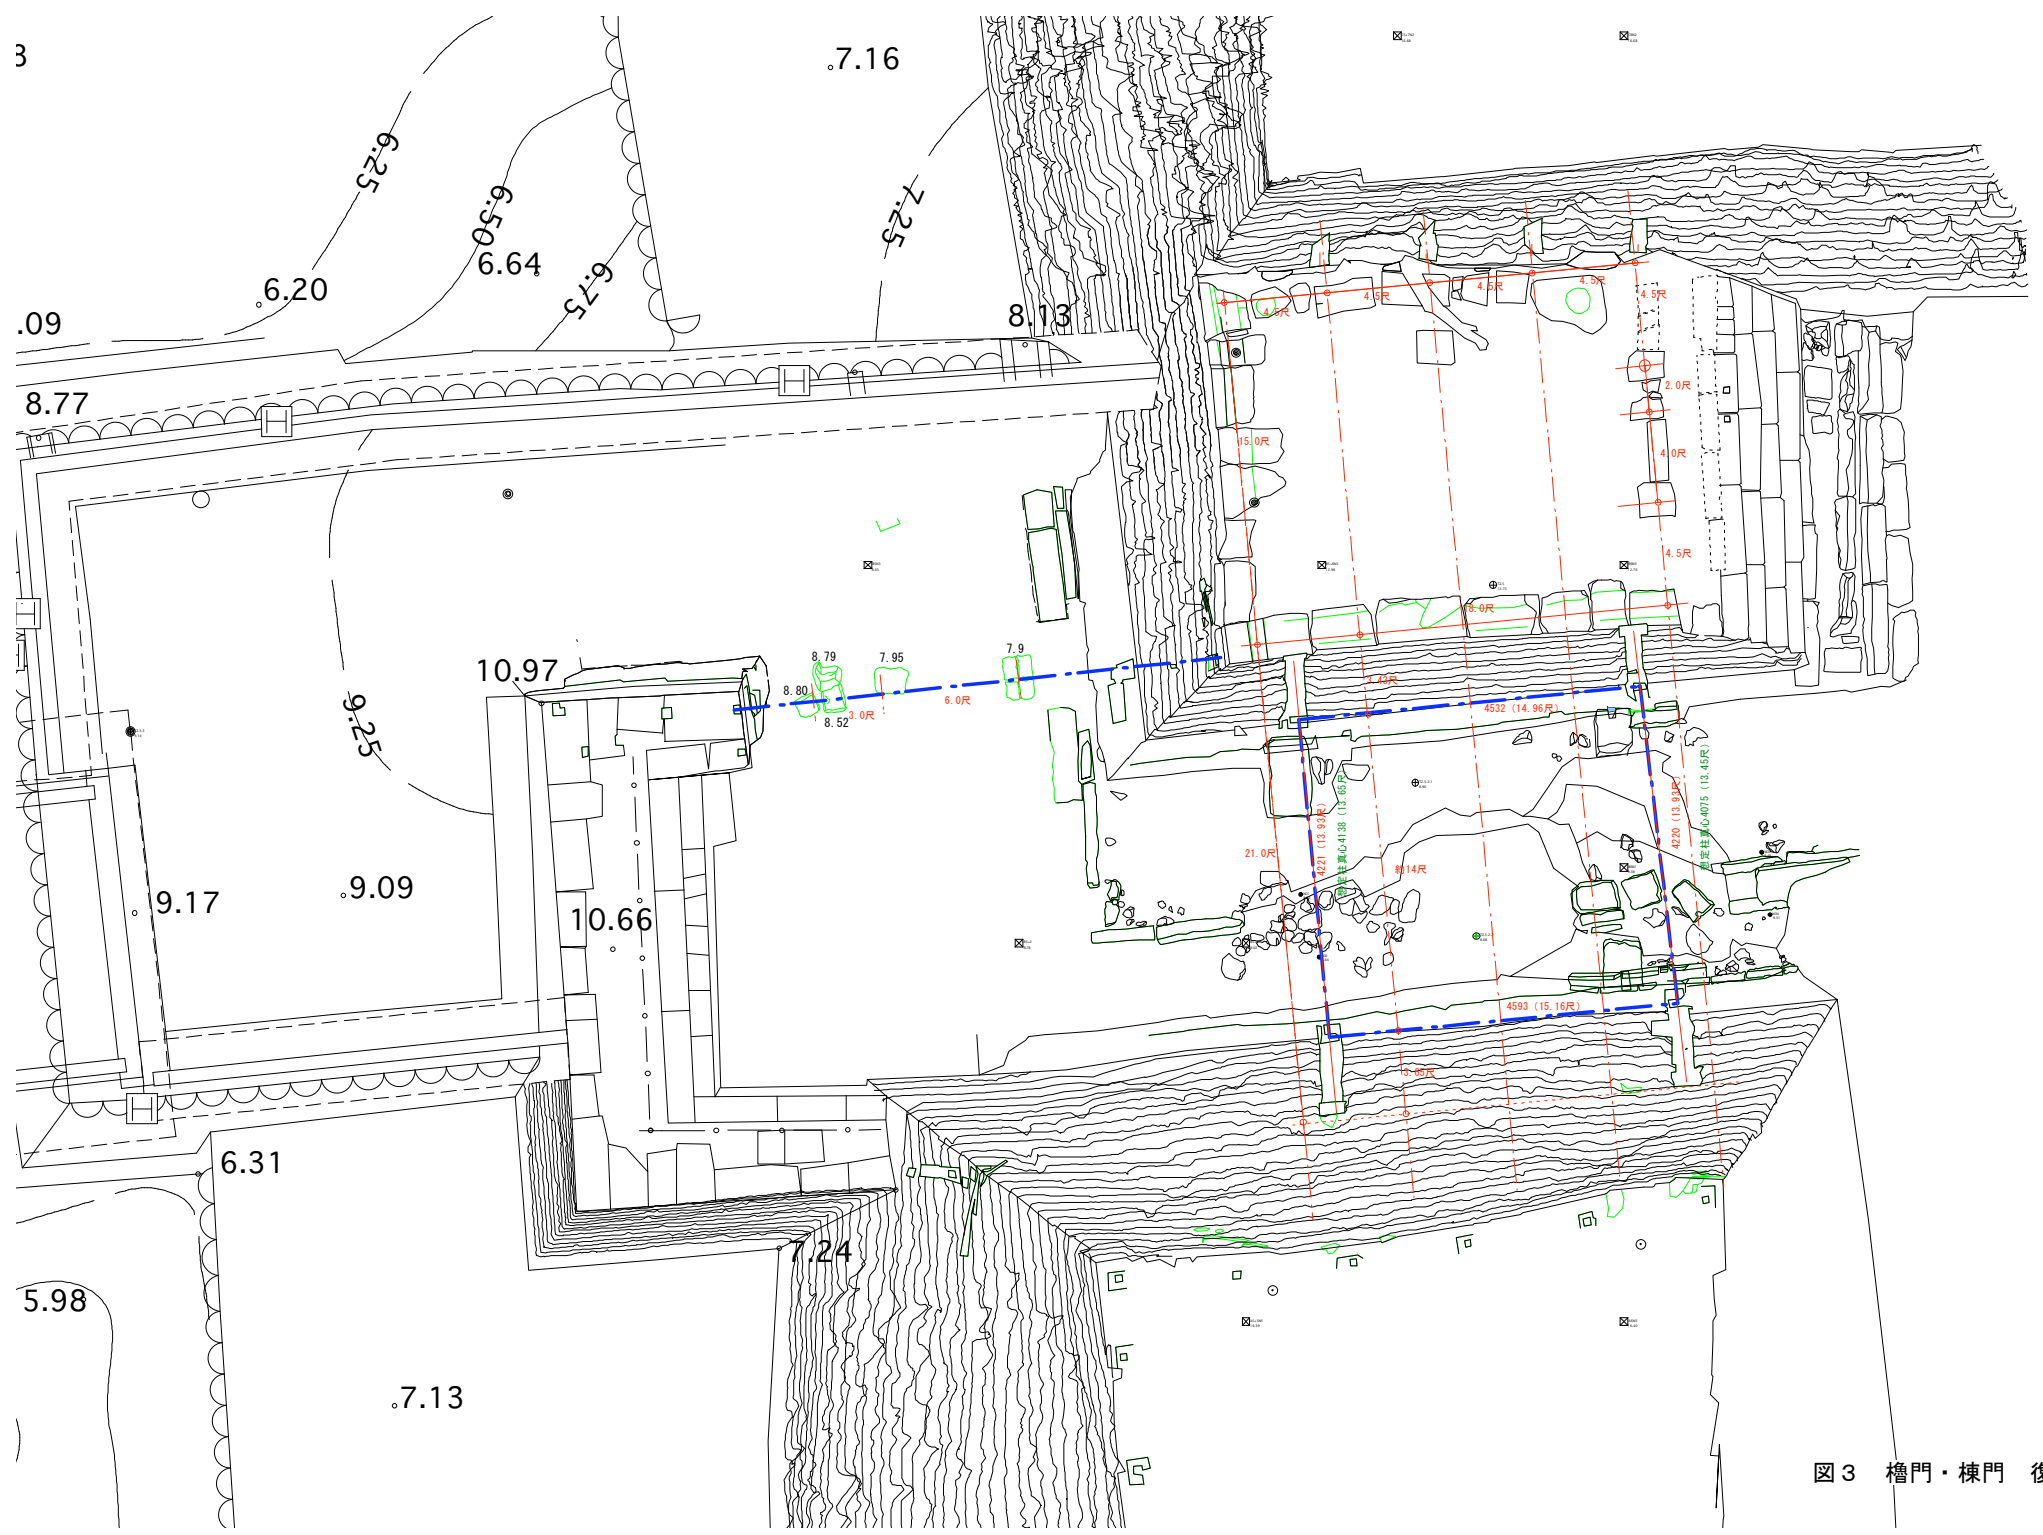
图3 櫓門・棟門 復元位置

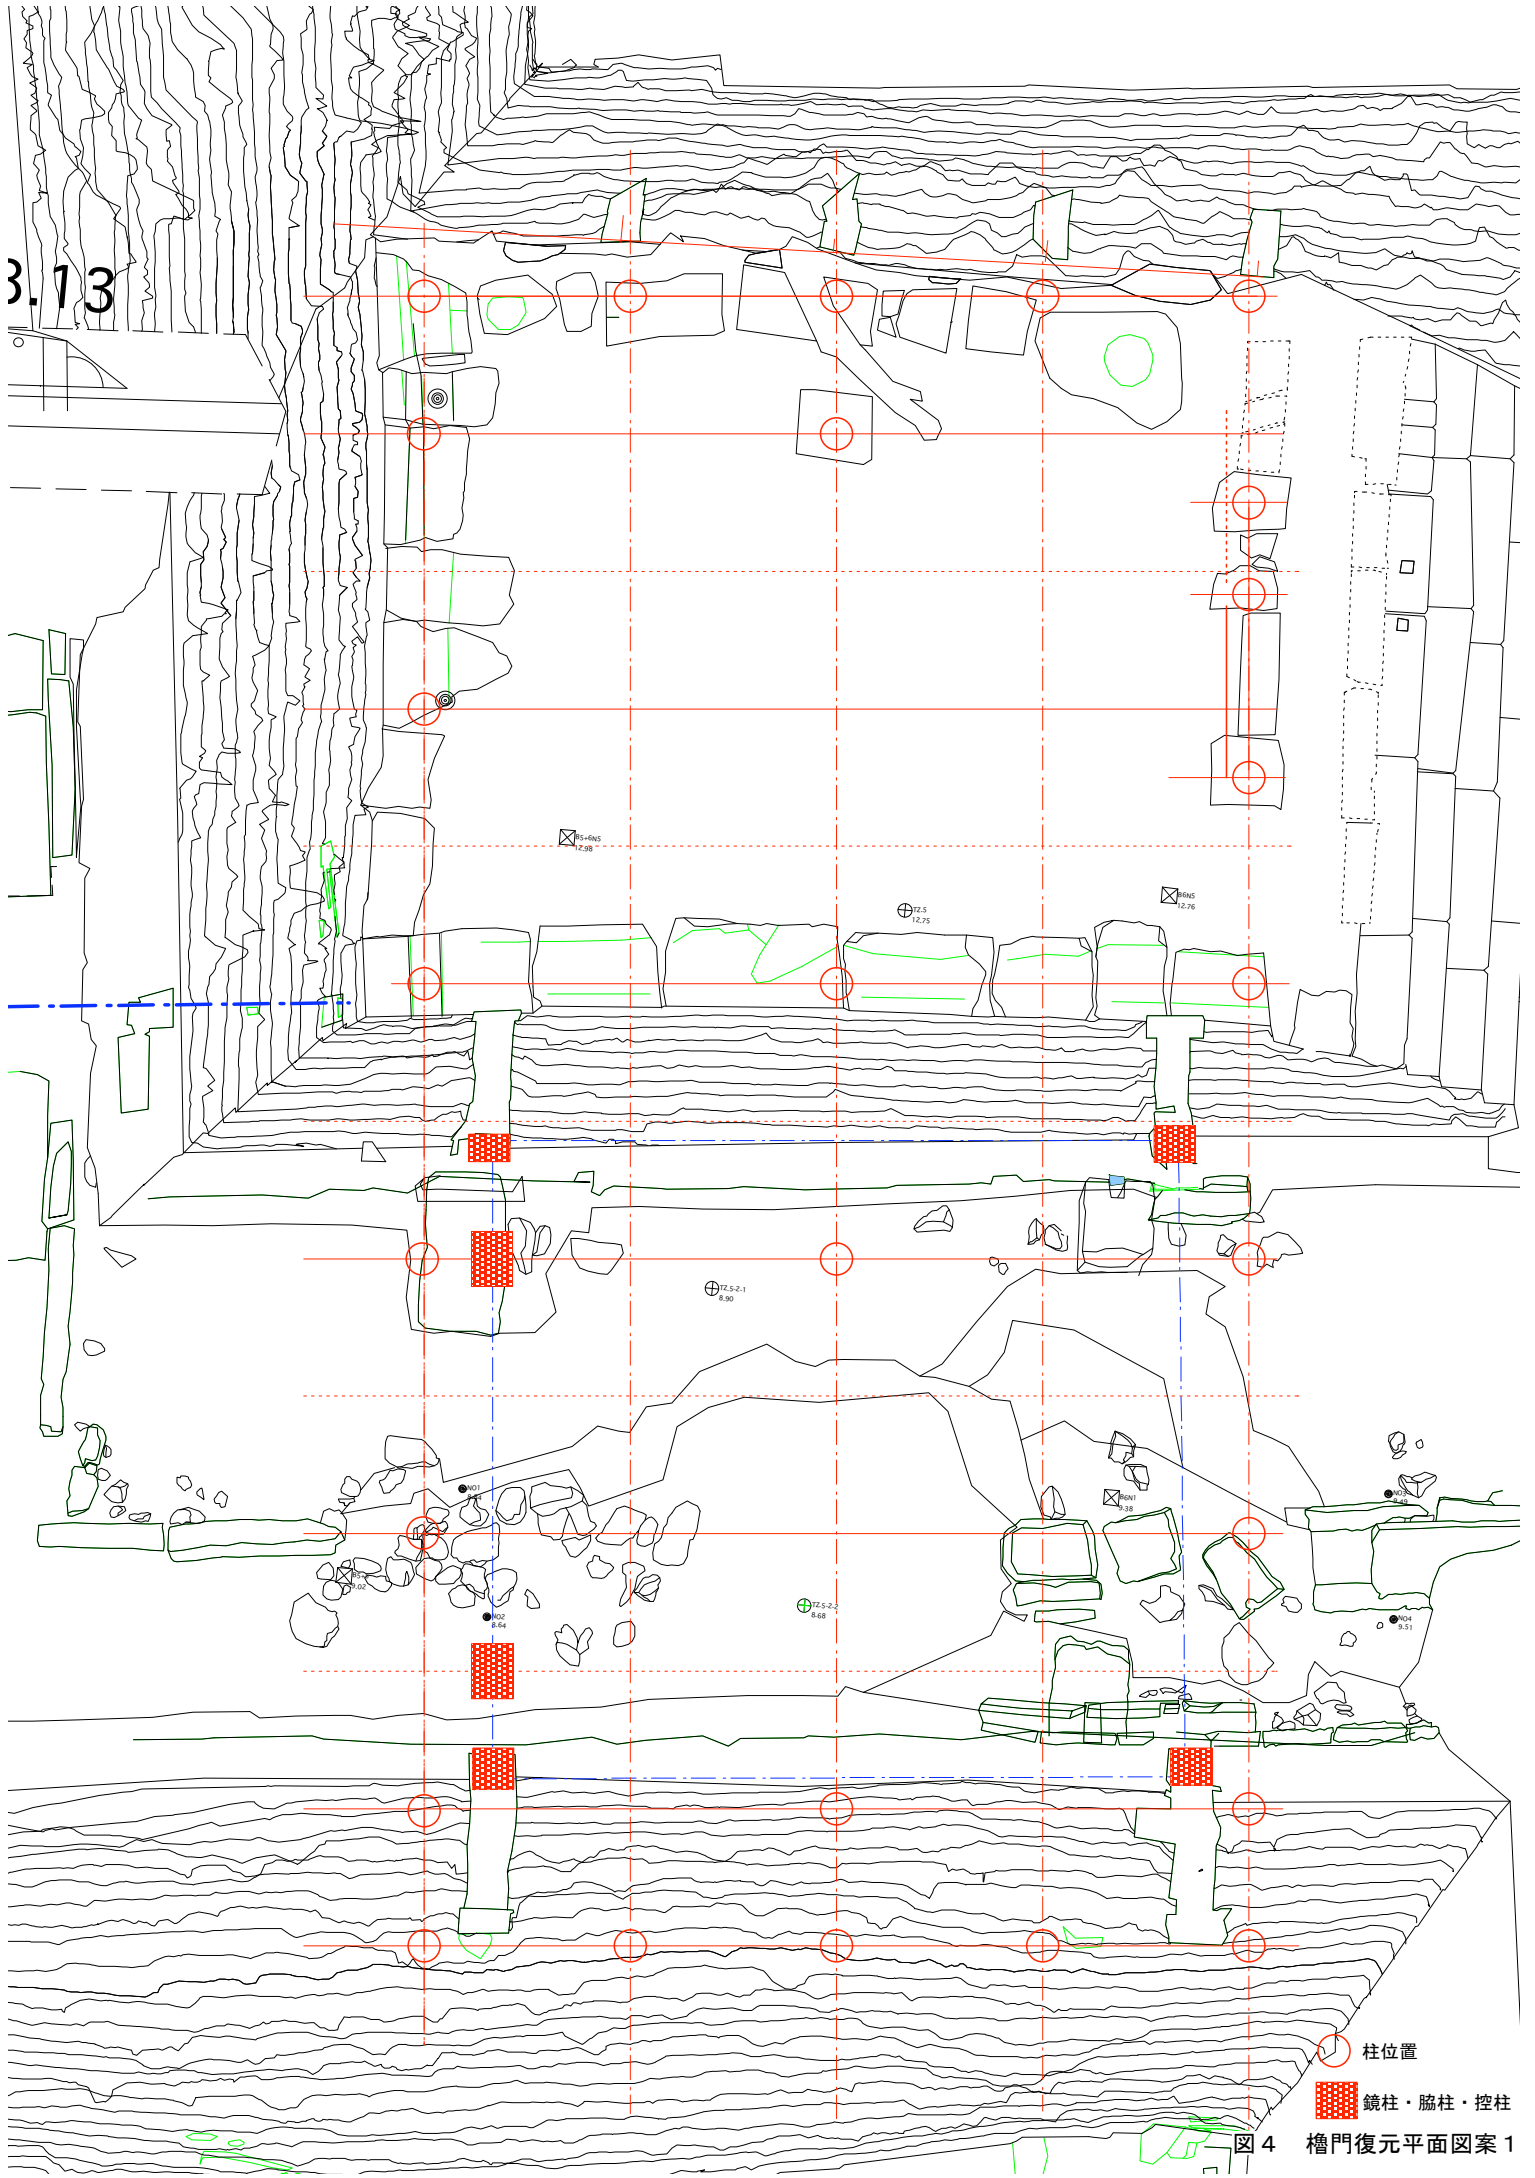
- 柱位置
- 鏡柱·廊柱·控柱

圖 4 槽門復元平面圖案 1

図4の平面図の場合の柱梁位置想定図

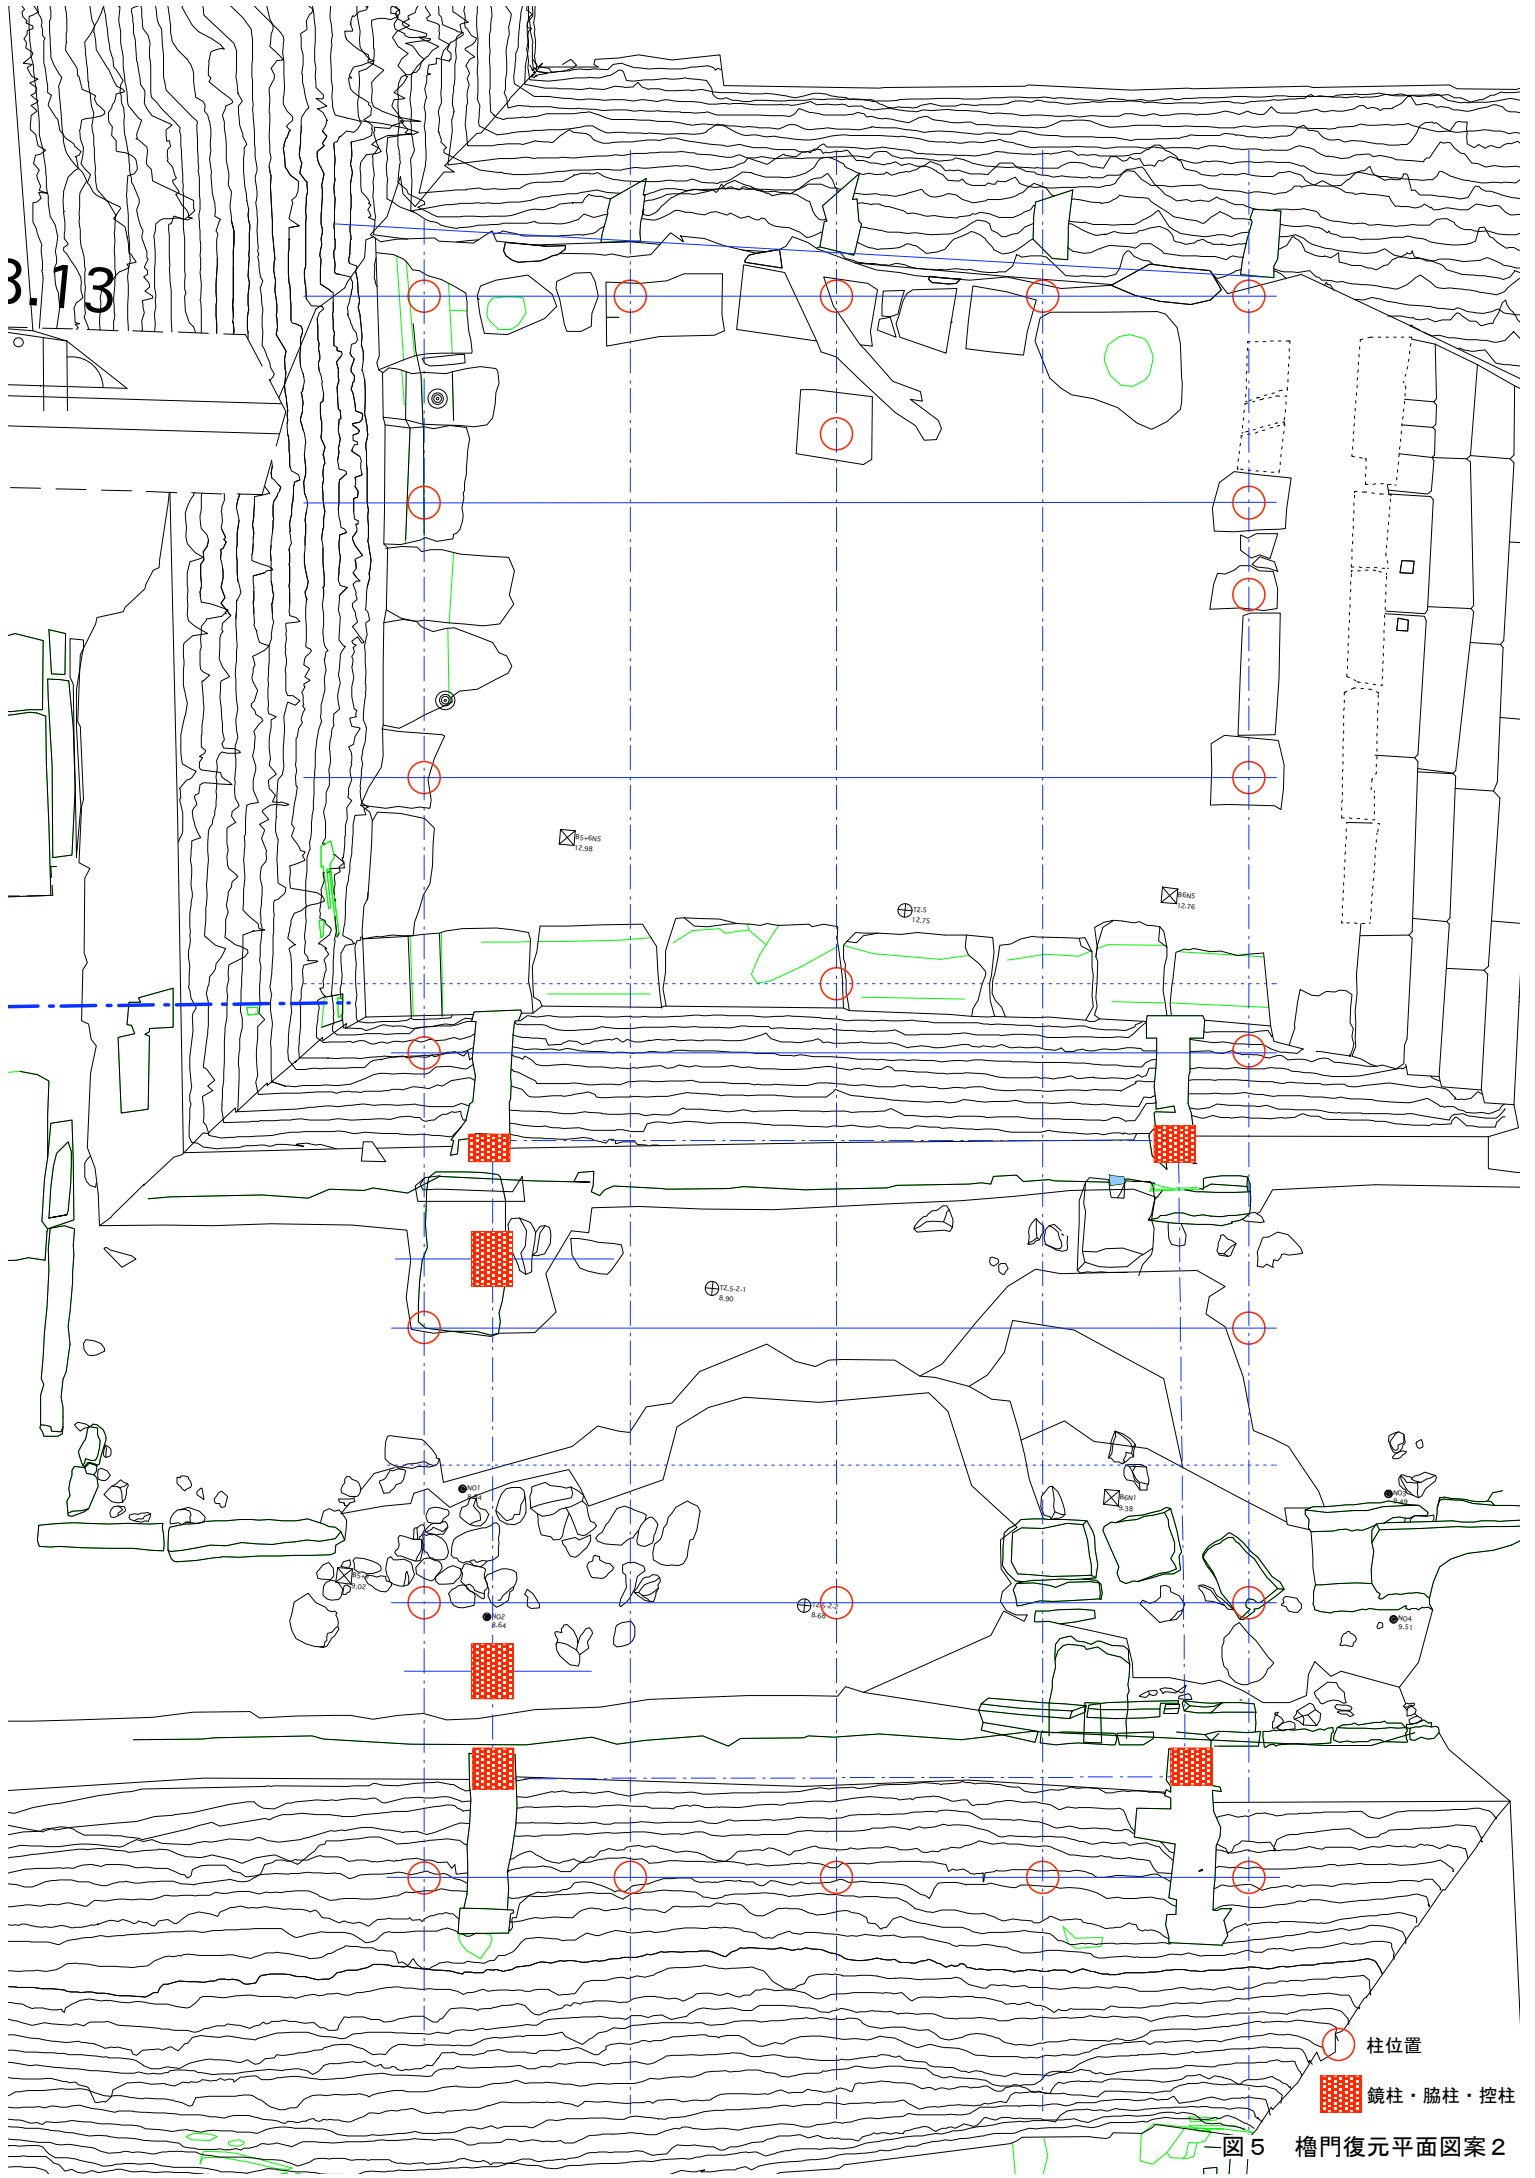
柱位置  
鏡柱·脇柱·控柱

圖5 槽門復元平面圖案2

図5の平面図の場合の柱梁位置想定図

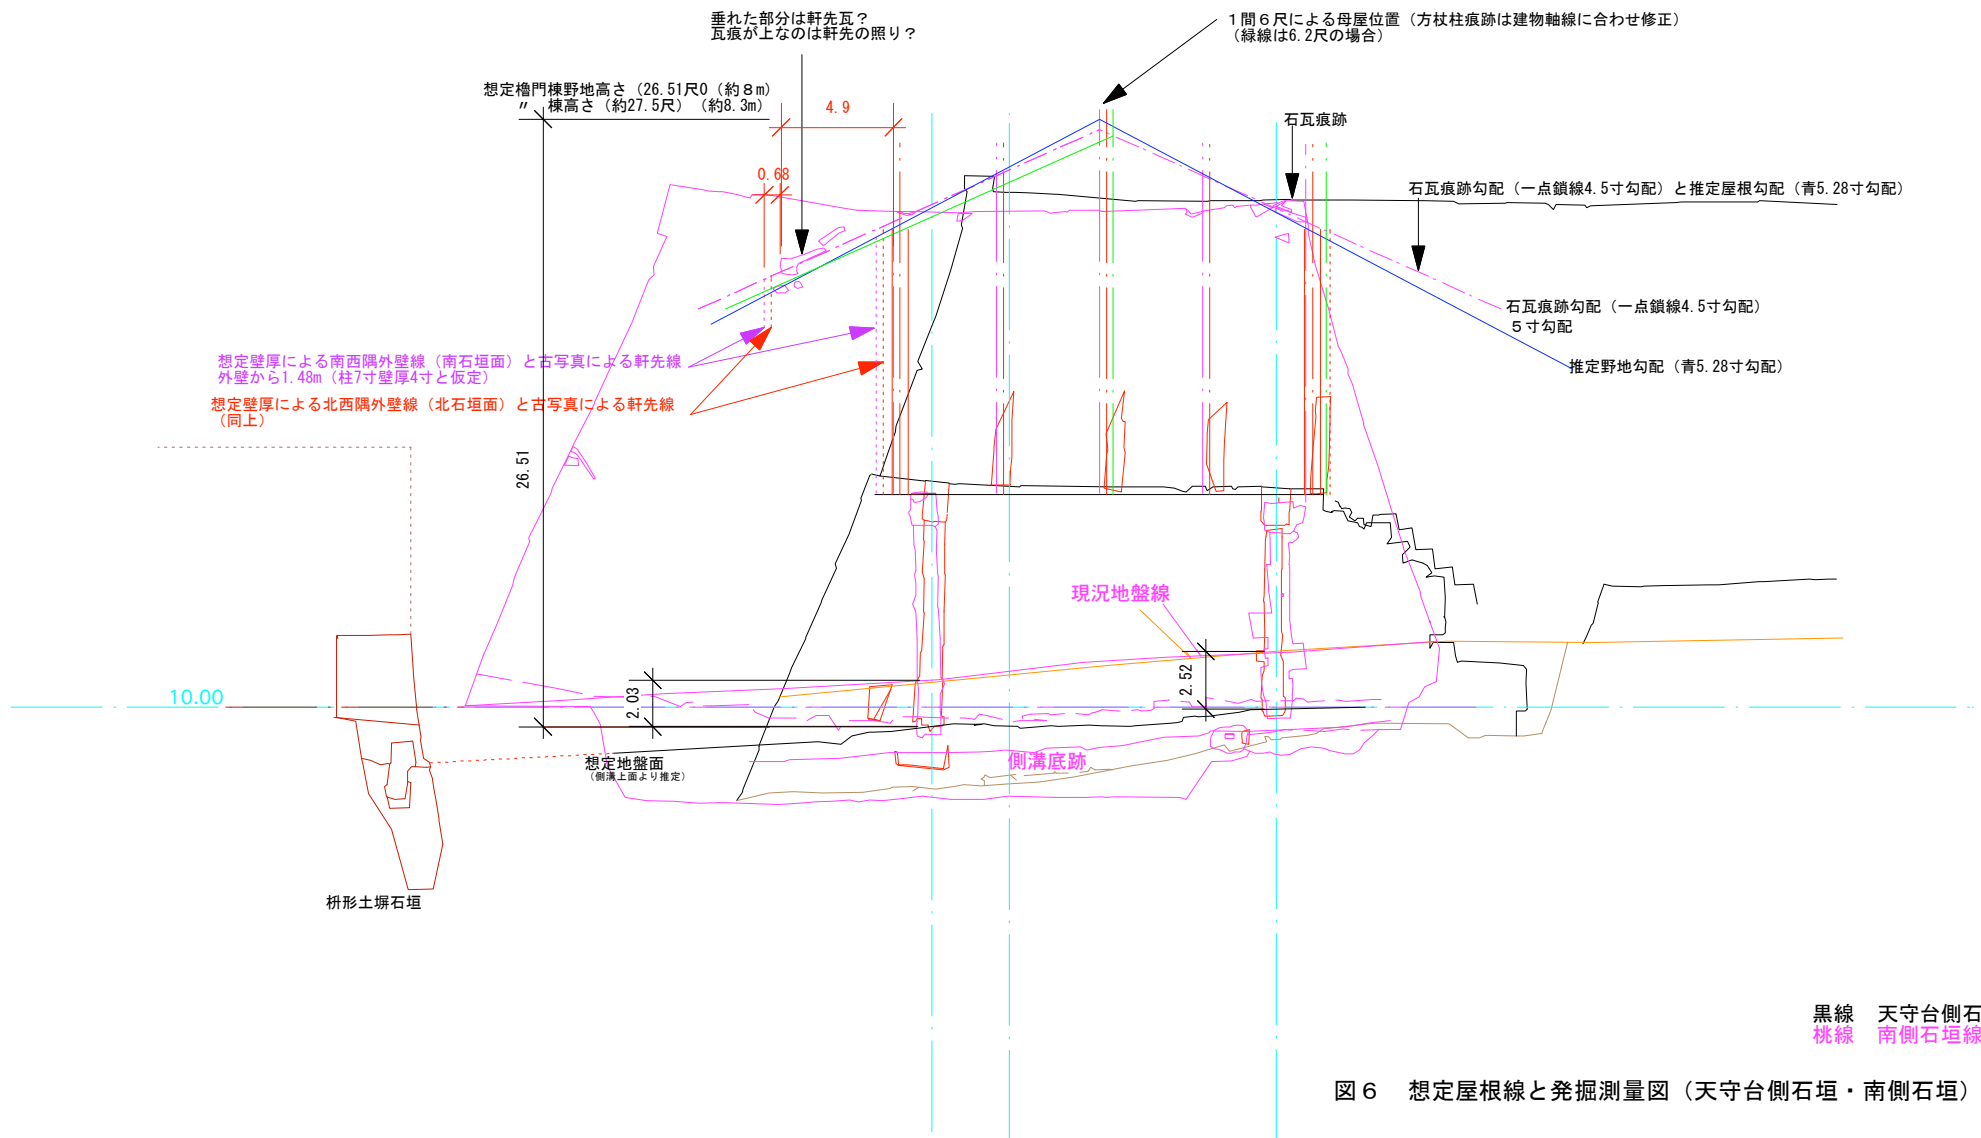
図6 想定屋根線と発掘測量図（天守台側石垣・南側石垣） 単位尺

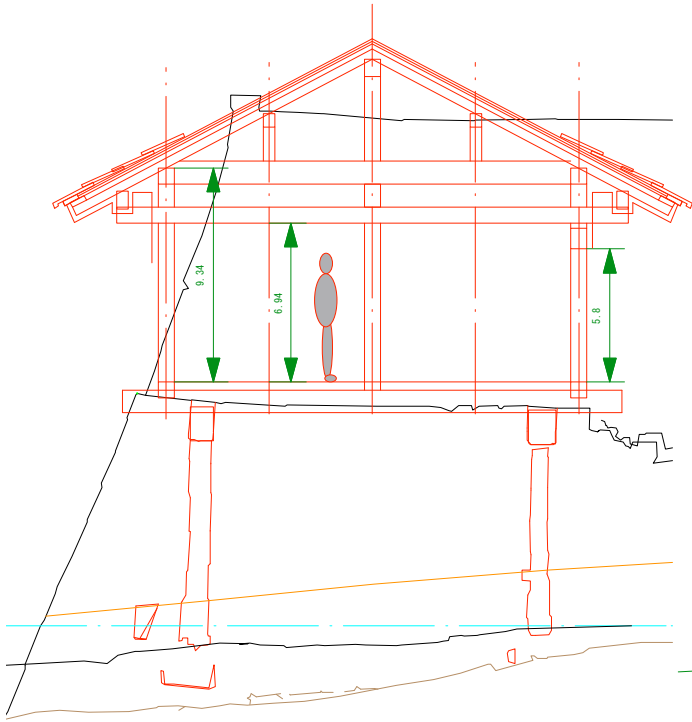
梁跳ね出し型（福井城天守型）  
梁が低い

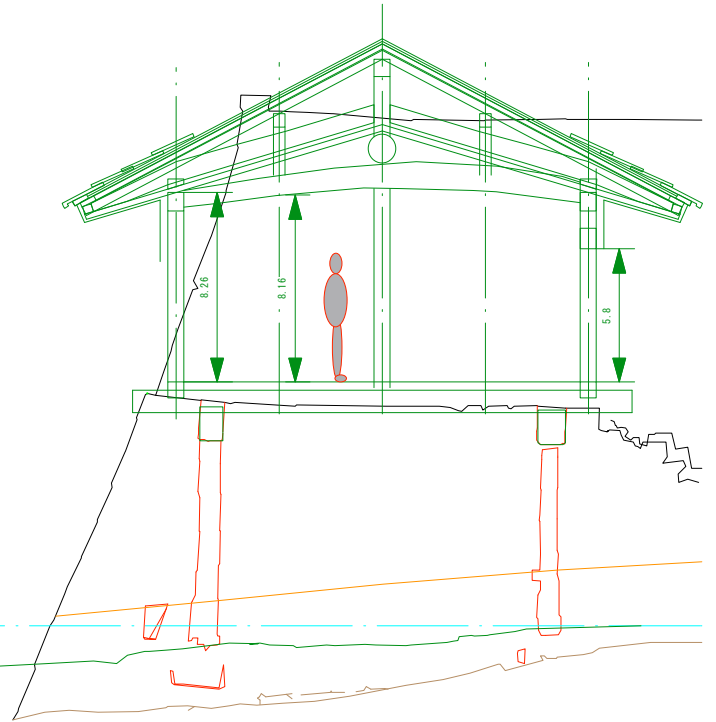
桔木型（丸岡城型）

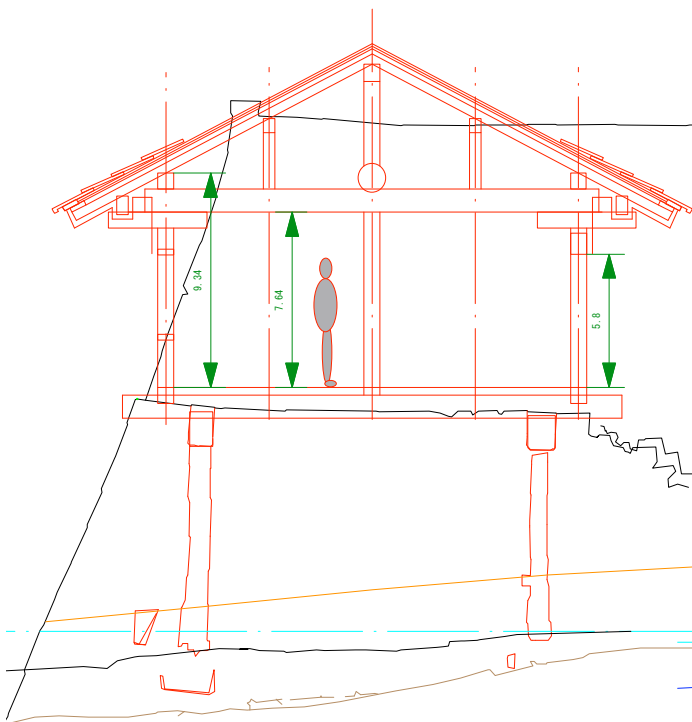
天秤腕木型

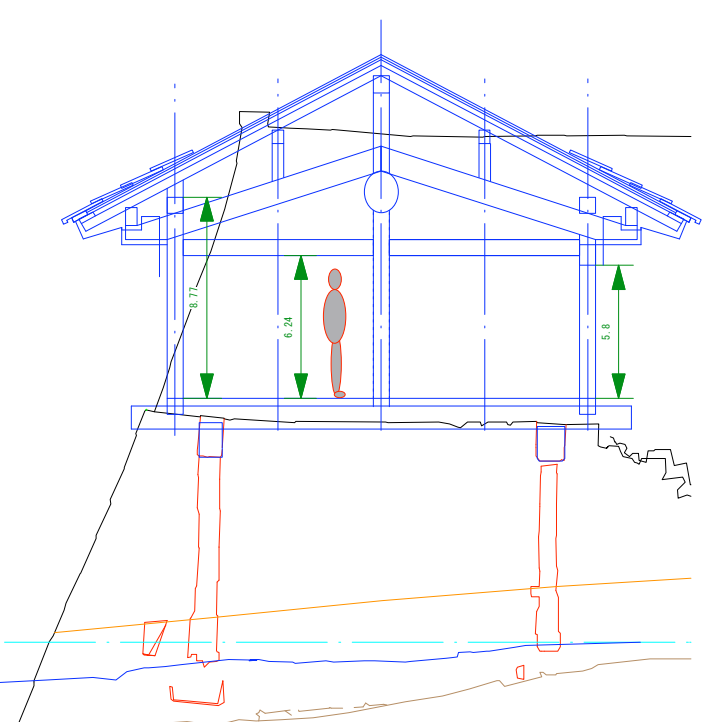
登梁尻受型  
梁が低い
