令和5年度の実施内容（基本設計、石垣調査解析）

令和5年度 遺構調査 (案)

令和5年度 石垣調査解析（案）

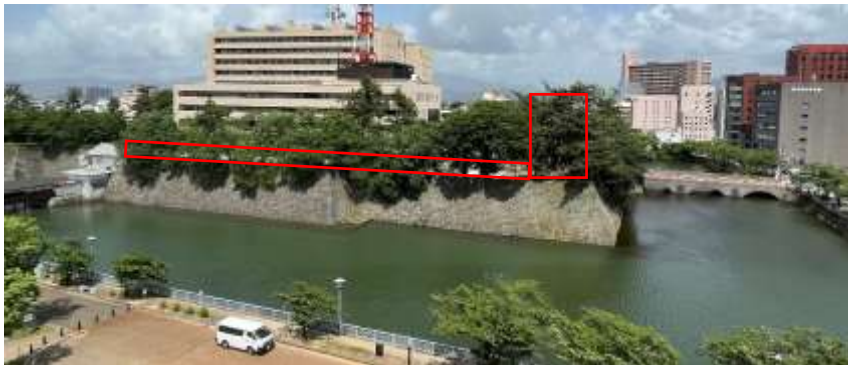
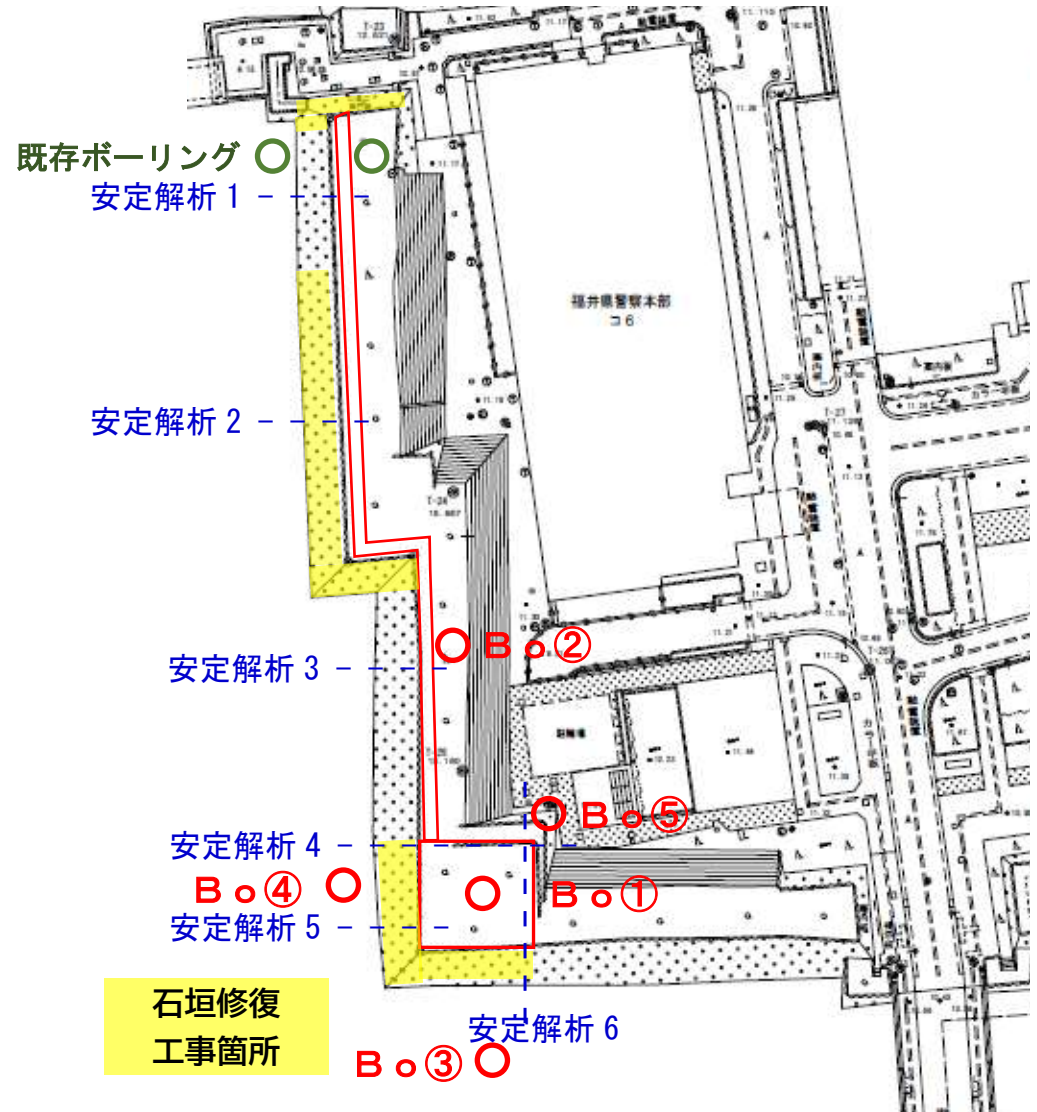
- ボーリング調査 5箇所
（既存ボーリングデータ利用 2箇所）
- 土質調査、試験 1式（土の種類、強度、粒度など）
- 石垣の安定解析 6断面
- 石垣補強の必要性や補強方法の検討 1式
