JR高架後も続く踏切の弊害①

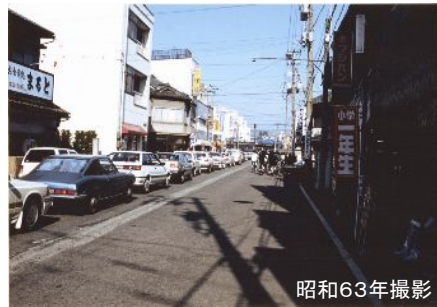
JR高架化前

〔宝永踏切〕

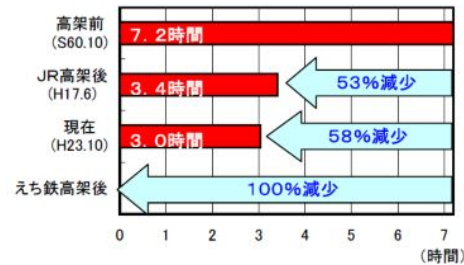
宝永踏切遮断時間

JR北陸線高架化後も、踏切の遮断時間が3.0時間も発生しています。

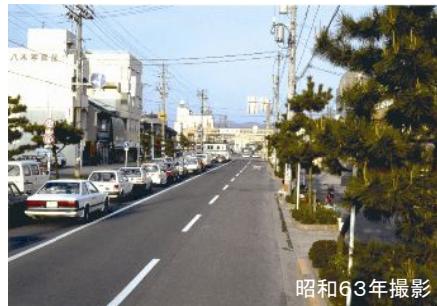
JR高架化前

〔清川踏切〕

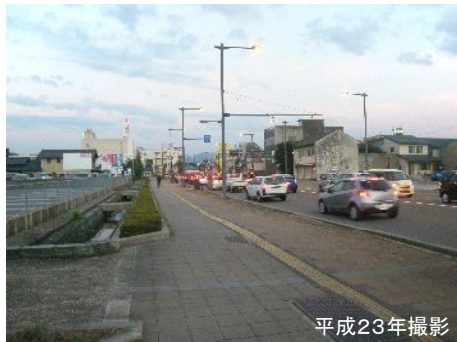
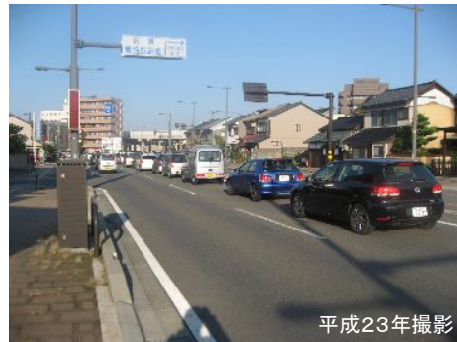
JR高架化後

〔仮日之出踏切〕～連続立体交差事業による新たな仮踏切～
