# 「もんじゅ」の炉内中継装置の点検・調査状況について 補足資料

平成23年10月27日  
独立行政法人 日本原子力研究開発機構

## 炉内中継装置とは

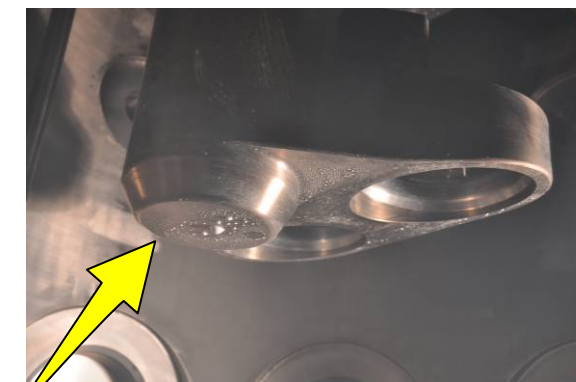
回転ラック部の状況

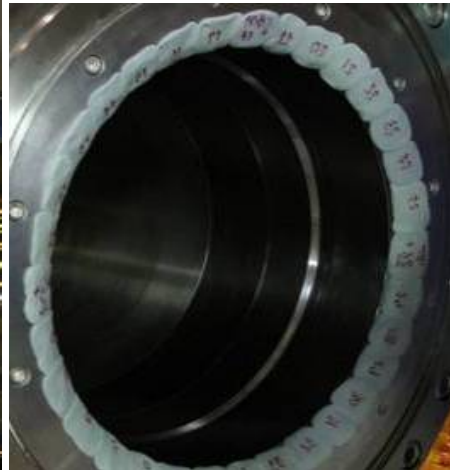
本体据付座のガイドキーに隣接した部位の接触痕（圧痕）が深い傾向を示していたことから、レプリカを採取・測定した結果、接触痕深さは 約0.02mm～0.07mmであった。

本体据付座の球面座に残る  
ガイドキー部の圧痕

本体据付座部と型取りの状況

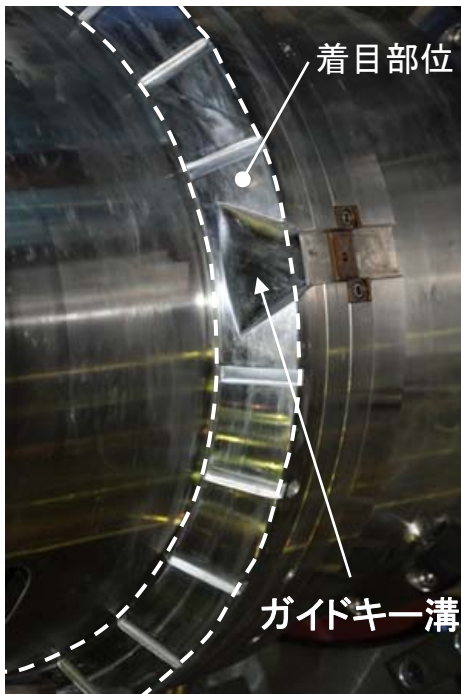
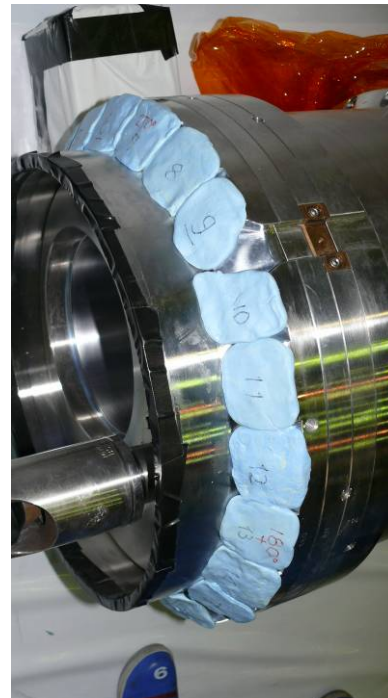
据付フランジ部と型取りの状況

据付フランジのレプリカ測定の結果、ガイドキーに隣接した部位の接触痕(圧痕)が深い傾向を示しており、約0.04mm～0.10mmであった。
