# 若狭湾沿岸における 津波堆積物の調査結果について

平成 25年6月12日

関西電力株式会社

# 津波堆積物調査の概要

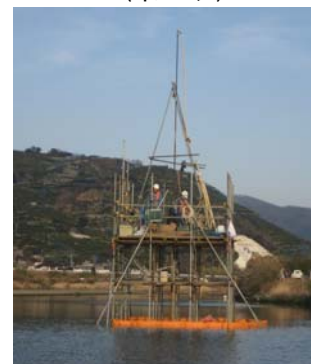
水上ボーリング調査  
(イメージ)

- ・ ボーリングにより、約1万年前以降(完新世)の地層をカバーするよう試料採取
- ・ 肉眼観察、X線CTスキャン、微化石層分析等を実施
- ・ 海から運ばれた痕跡(砂層、有孔虫など)を調査し、津波堆積物の有無を評価

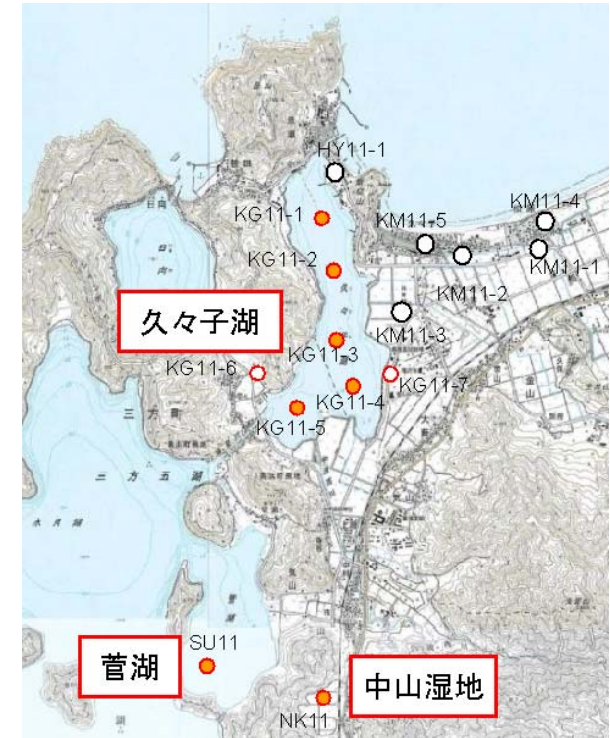
津波堆積物調査地点(●)

- フロイス日本史、兼見卿記他の4文献(内容が重複しており実質2文献)以外に、若狭湾沿岸の県市町村史誌に**天正地震による津波の記載は無し**
- 2神社(小浜市、敦賀市)において**天正地震以前に発行された文書や太刀が現存**しており、また宮司が常駐する神社から、過去、**津波が来たという記録はない**との回答あり
- 津波堆積物調査(ボーリングコアの評価)
  - すべての箇所で津波堆積物の指標となり得る**砂層は認められず**
  - 久々子湖の一部のボーリングコアから微量の有孔虫等が認められたが、**その他の地点では認められず**

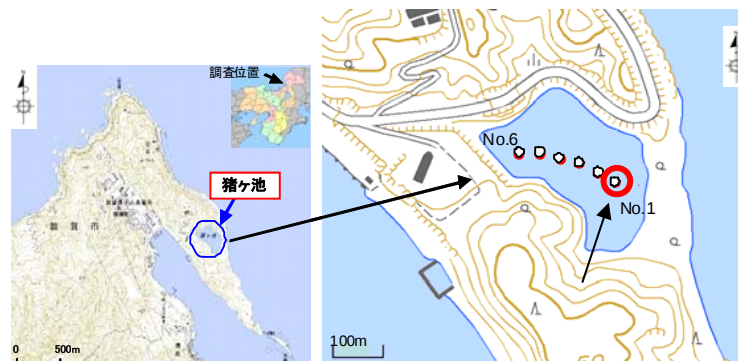
コア写真(左)・  
CT画像(右)の例  
(猪ヶ池NO.1の一部)

※ 猪ヶ池の一部のコアにおいて、天正年間より古い地層で砂層が  
確認されたが、砂州表層の崩壊によるものと評価。

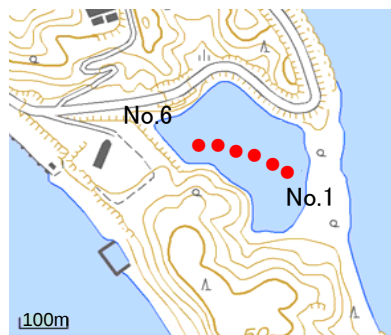
- 約8,500年前～約4,400年前は内湾(海水)、約4,400年前以降は池(淡水)の環境であった
- 約4,400年前以前の海成堆積物中に、津波により形成された可能性のある堆積物(砂層)が確認された
- しかし、三方五湖周辺や久々子湖東方陸域に**津波の痕跡が残されていないこと等から、現在の津波想定を上回るようなものではなかった**ことを確認している

砂層①は砂州表層の崩壊によるもの  
砂層②は火山灰の再堆積

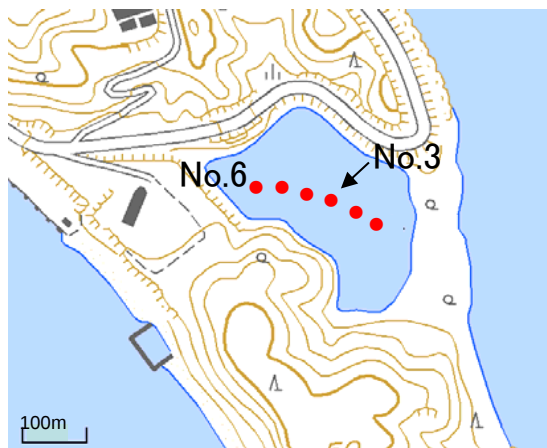
猪ヶ池No.6の一部

コア写真(左)・  
CT画像(右)の例

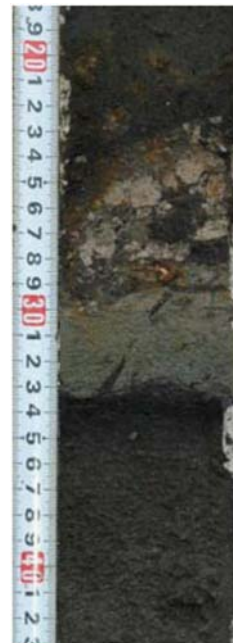
【十和田a火山灰とその下位に分布する貞観地震の津波堆積物の写真】

泥炭質シルト

To-aテフラ  
AD915降灰

砂層  
(869年貞観地震  
津波堆積物)

海浜堆積物

①泥炭質シルトに挟まれた砂層の試料分析により、津波堆積物と同定

②火山灰(年代既知)や泥炭質シルトの年代測定から、津波堆積物が貞観地震による津波によるものと同定
