## 敦賀発電所1号機のシュラウドサポート部損傷の調査状況について

敦賀発電所1号機（沸騰水型軽水炉；定格出力35.7万kW）は、平成11年8月20日から第26回定期検査を開始し、シュラウド取替工事を行っていたところ、12月9日、下部シュラウドサポート部の溶接部等に複数のひび割れが認められた。

## 敦賀発電所 1 号機のシュラウドサポート部損傷の調査状況について

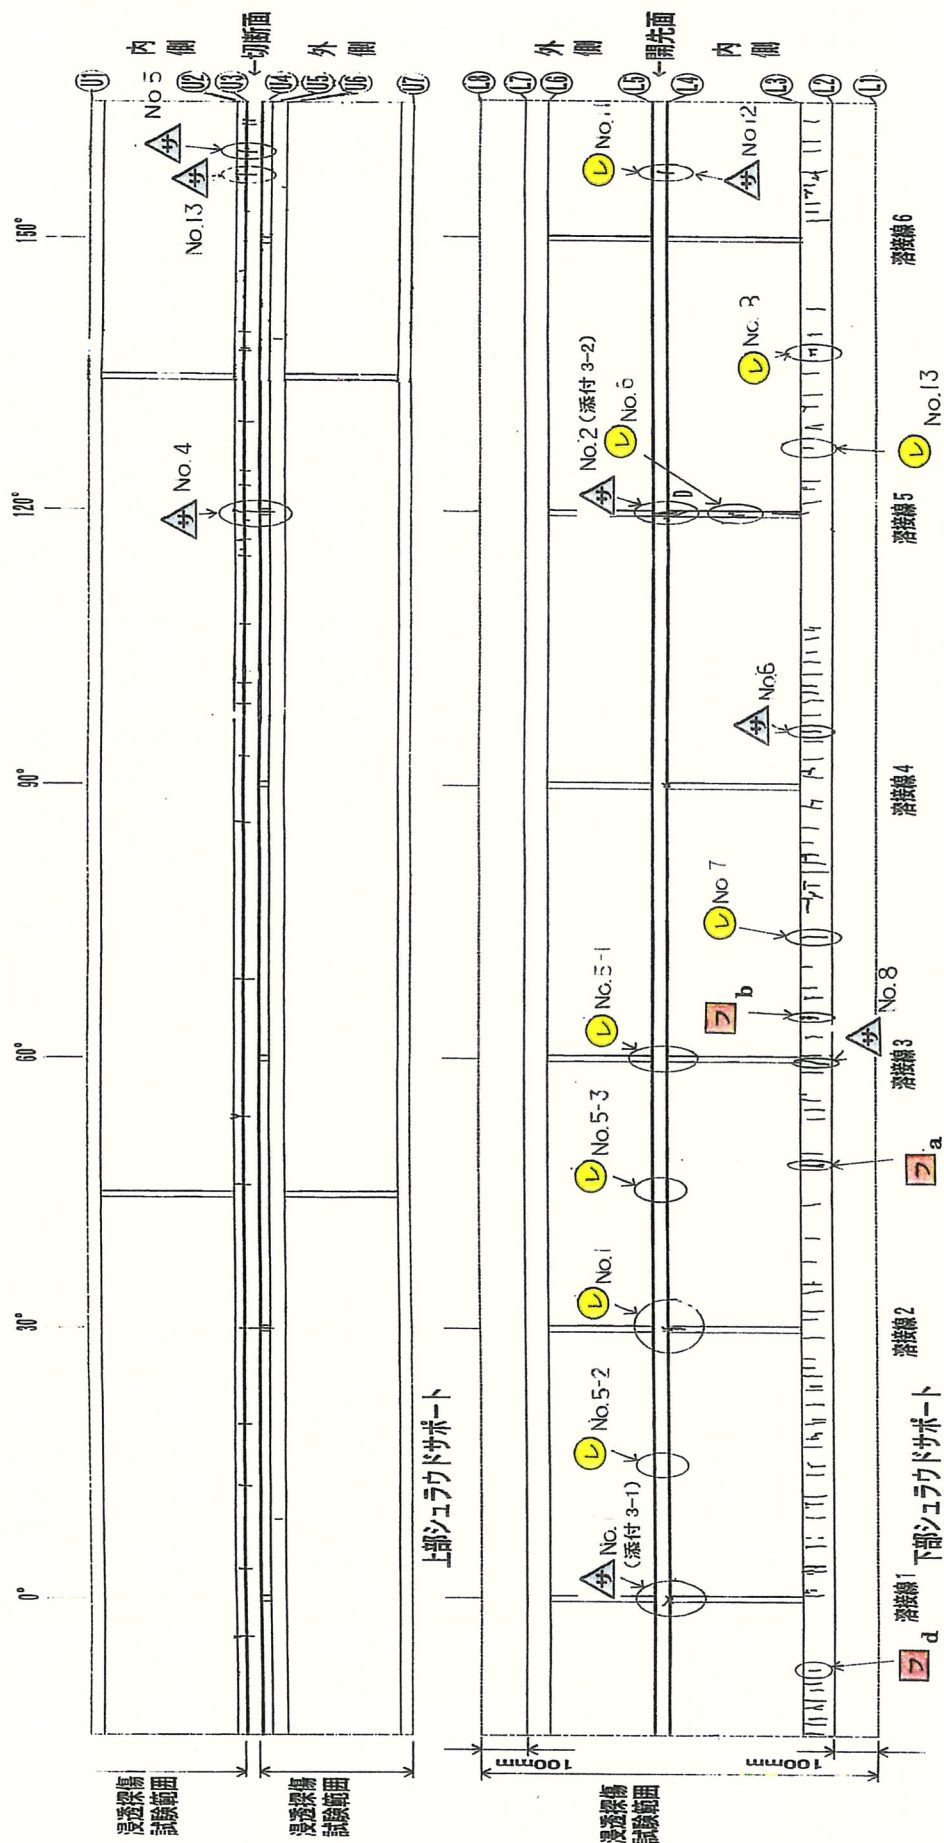
ひび割れ状況とサンプル、リブリカ位置

- ①下部シュラウドサポート部と原子炉圧力容器との溶接部内側に228箇所
- ②下部シュラウドサポートの縦溶接部内側及び溶接部跡等で認められた部位に19箇所
- ③上部シュラウドサポートと下部シュラウドサポートの周方向溶接部内側又はその近傍に46箇所
- ④下部シュラウドサポート外側に内側から進展して貫通と考えられる割れ1箇所
- ⑤上部シュラウドサポートに残っていて下部シュラウドサポートの縦方向溶接部外側に4箇所(そのうち、貫通と考えられる割れ2箇所)と周方向溶接部外側に6箇所

⑤:レプリカ採取箇所(17ヶ所)

△：サンプル採取箇所(13ヶ所)

フ : 深さ測定箇所 (5ヶ所)

上部シュラウドサポート(U2)(U5)(U6)及び下部シュラウドサポート(U2)(L3)(L6)(L7)は、溶接金属境界を示す。

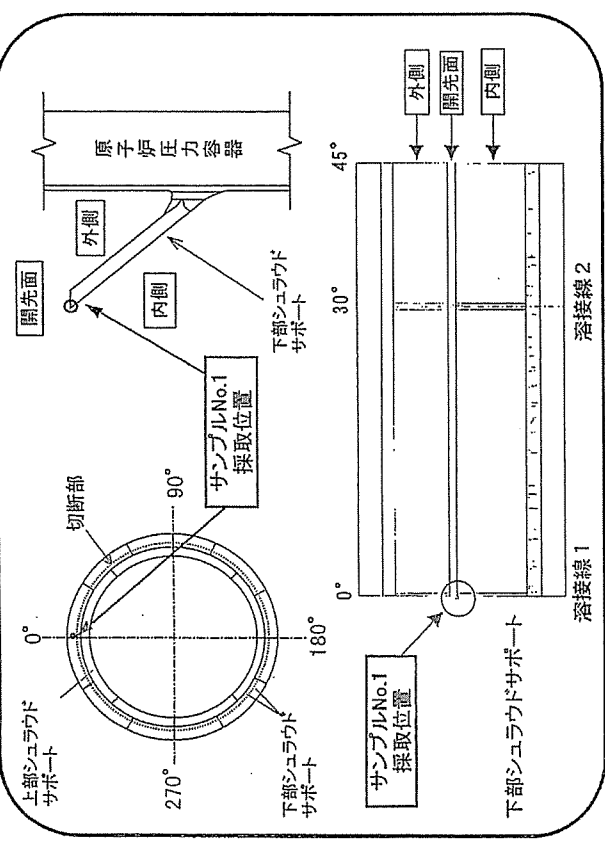
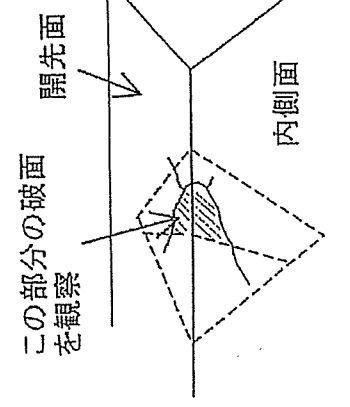
## 1. サンプル採取位置

特徴：下部シュラウドサポート部母材部 (インコネル材平板) の縦溶接部の溶接金属から母材にかけて割れが認められた部位

## (1) サンプルNo. 1 (下部シュラウドサポート部 0°) (添付3-1参照)

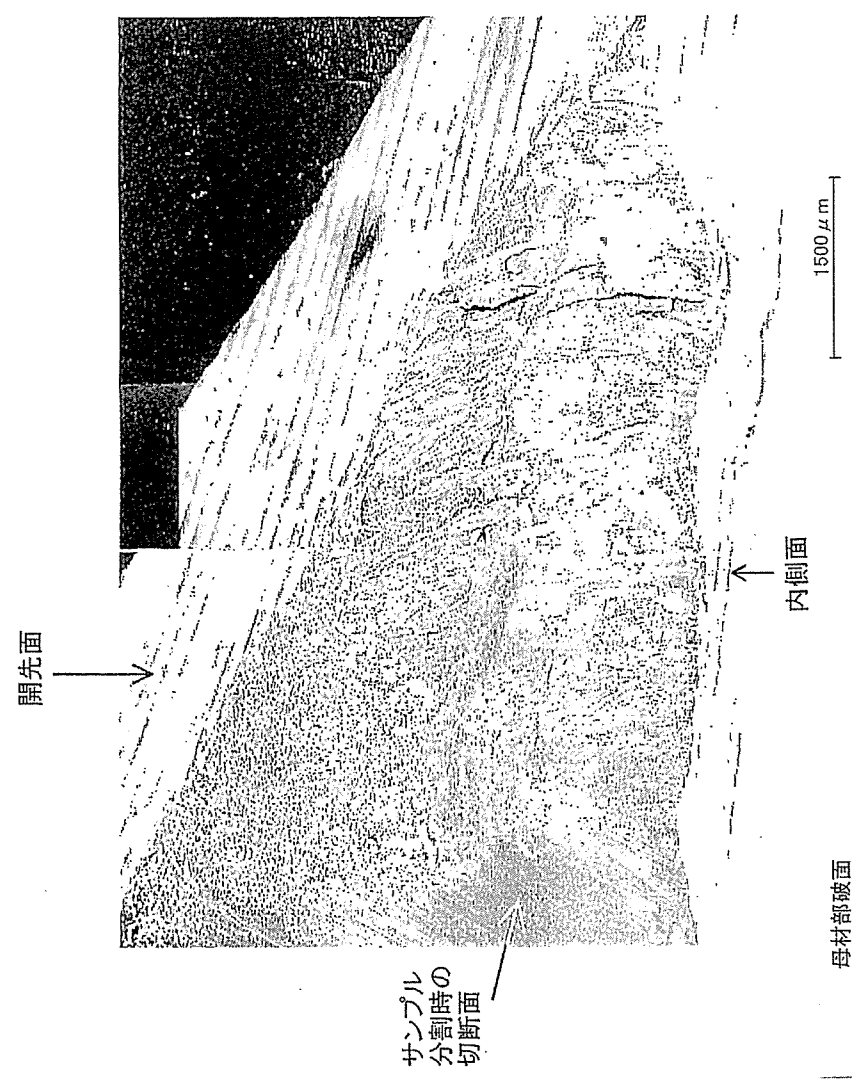
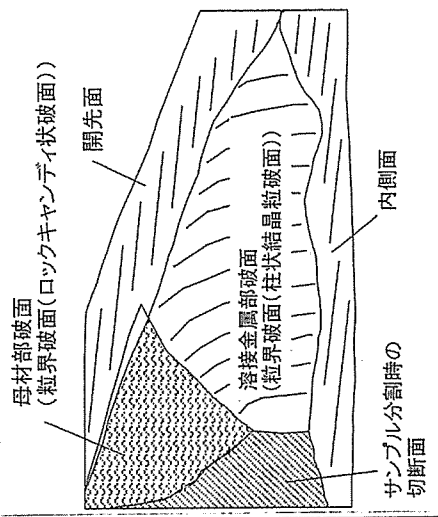
## 2. 1 低倍率破面

- 溶接金属部は、粒界破面(柱状結晶粒破面)である。
- 母材部は粒界破面(ロックキャンディ状破面)である。
- 当該部の割れは溶接金属部で発生し、柱状晶に沿って進展し、一部母材側にも進展したと考えられる。

割れは、溶接金属部で発生し、柱状結晶に沿って進展し、一部母材部にも進展したと考えられる。溶接金属部および母材部における割れは、いずれも粒界破面 (溶接金属部は柱状結晶粒破面、母材部はロックキャンディ状破面) であった。

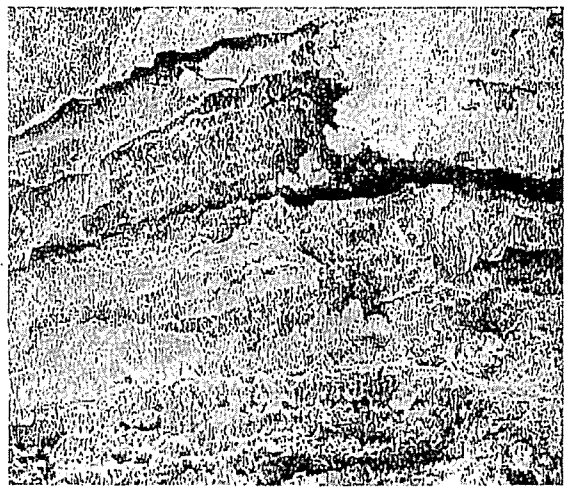
①溶接金属(その1): 粒界破面(柱状結晶粒破面)  
であり、2次割れも認められる

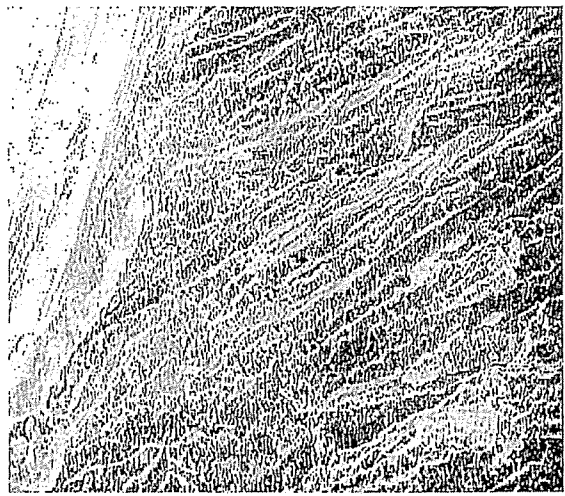
②溶接金属(その2): 粒界破面(柱状結晶粒破面)

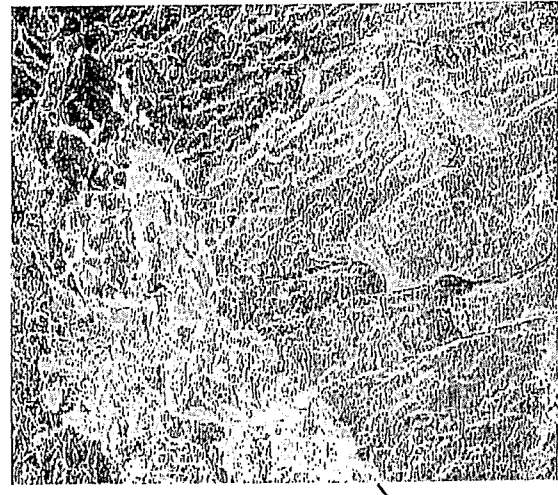
③溶接金属/母材境界部: 粒界破面(柱状結晶粒破面)、  
粒界破面(ロックキャンディ状破面)が認められる

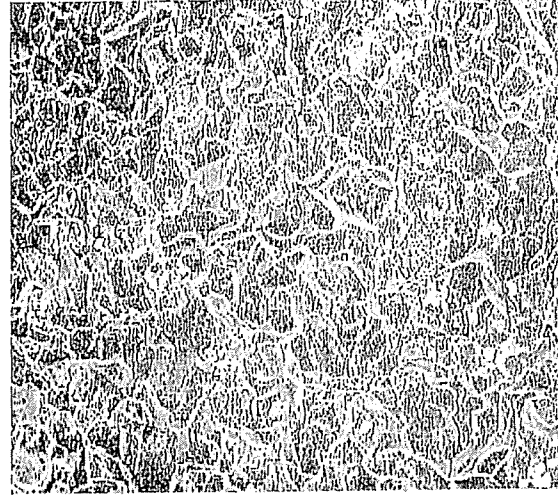
④母材部: 粒界破面(ロックキャンディ状破面)

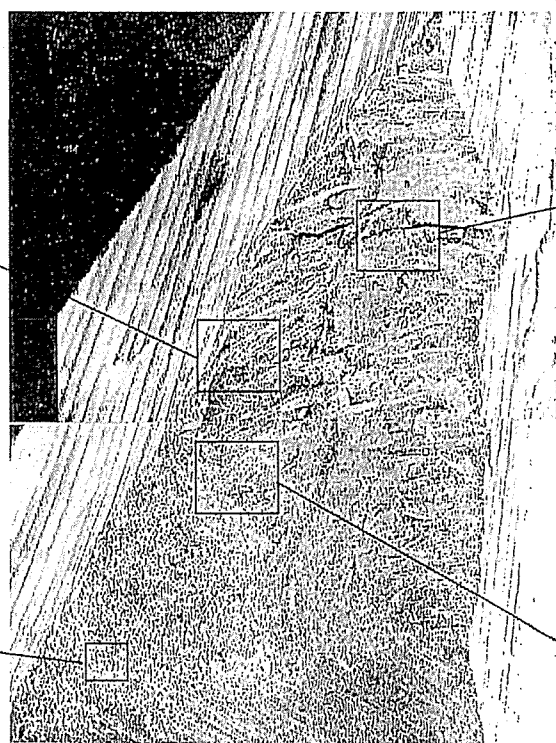
④母材部  
粒界破面(ロックキャンディ状破面)

②溶接金属部 (その2)  
粒界破面(柱状結晶粒破面)

①溶接金属部 (その1)  
粒界破面(柱状結晶粒破面)

③溶接金属/母材境界部  
粒界破面(柱状結晶粒破面)/粒界破面(ロックキャンディ状破面)

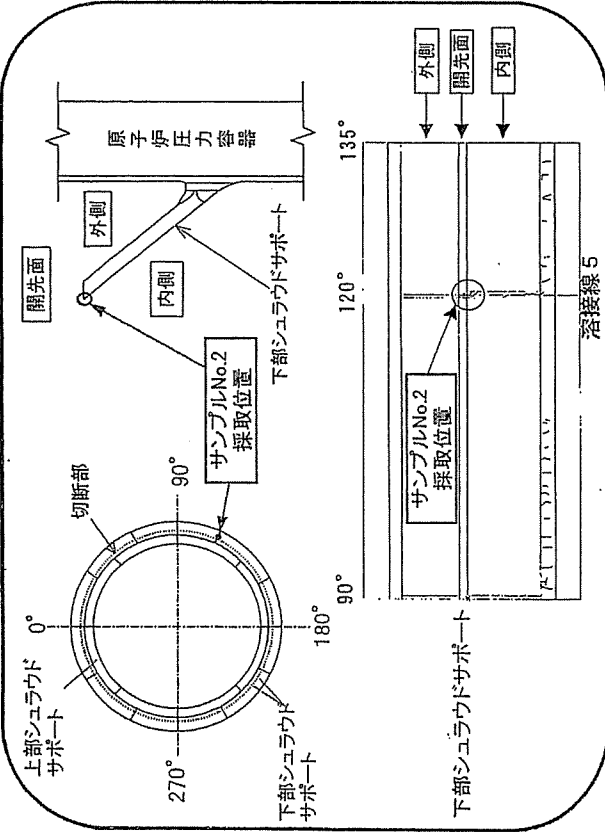
## 1. サンプル採取位置

特徴：下部シュラウドサポート部母材部 (インコネル材平板) の縦溶接部の溶接金属内で割れが認められた部位

## (2) サンプルNo. 2 (下部シュラウドサポート部 120°) (添付3-2参照)

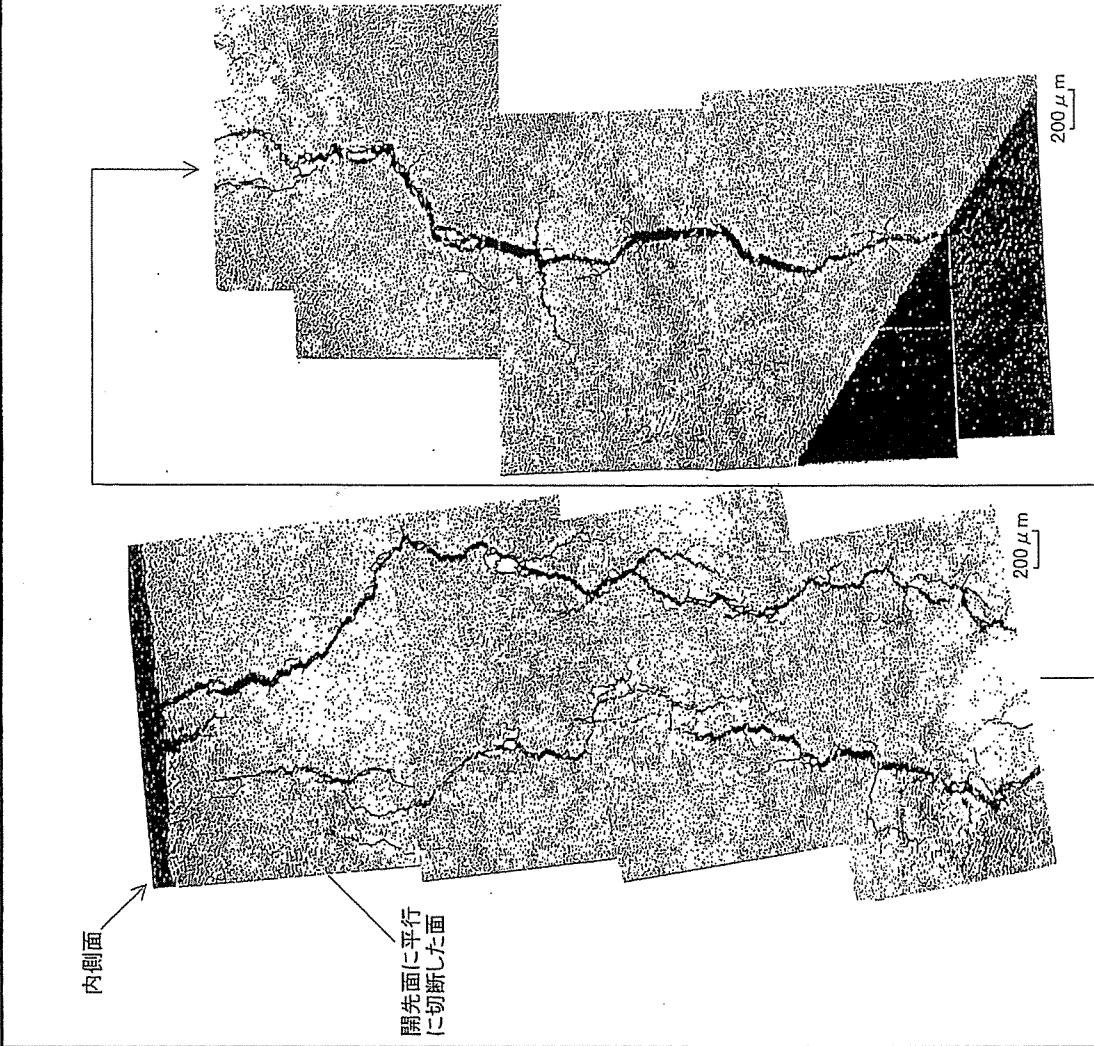
## 2. 調査結果【断面ミクロ観察(光学顕微鏡)】

- ひび割れは下部シュラウドサポート内側から結晶粒界(柱状晶粒界)に沿って、枝分かれしながら進展しているのが認められる。
- 組織は通常の凝固組織に認められる柱状晶組織を呈している。

割れは、下部シュラウドサポート内側から、結晶粒界 (柱状結晶粒界) に沿って枝分かれしながら進展しているのが認められた。

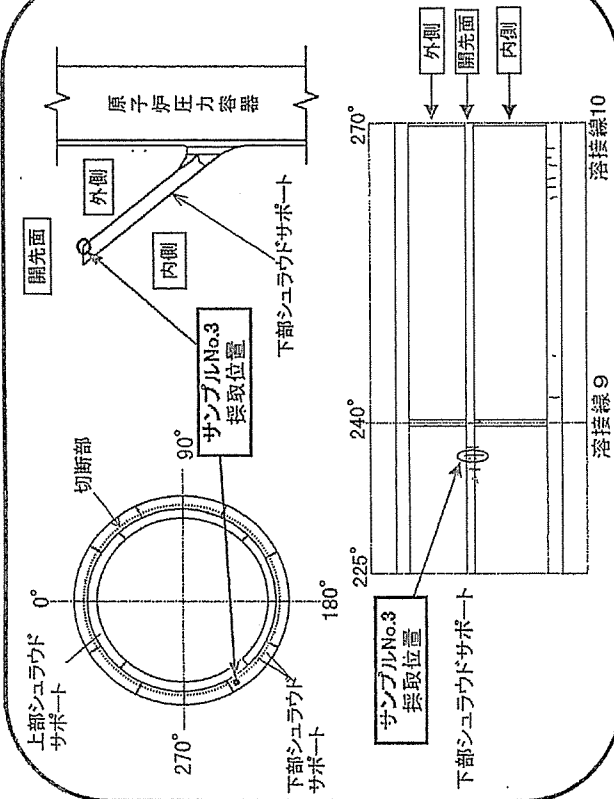
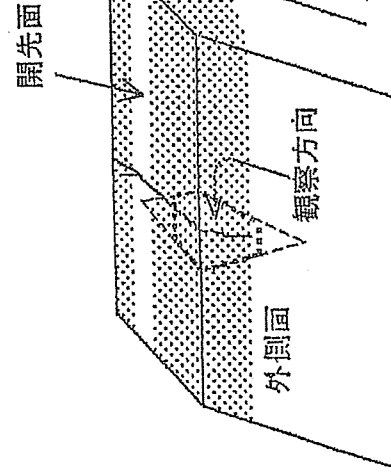
## 1. サンプル採取位置

特徴：下部シュラウドサポート部母材部に割れが認められた部位

工場製作時にテストピースを採取した部位であり、溶接部が存在。

(3) サンプルNo. 3 (下部シュラウドサポート部240°) (添付3-3参照)

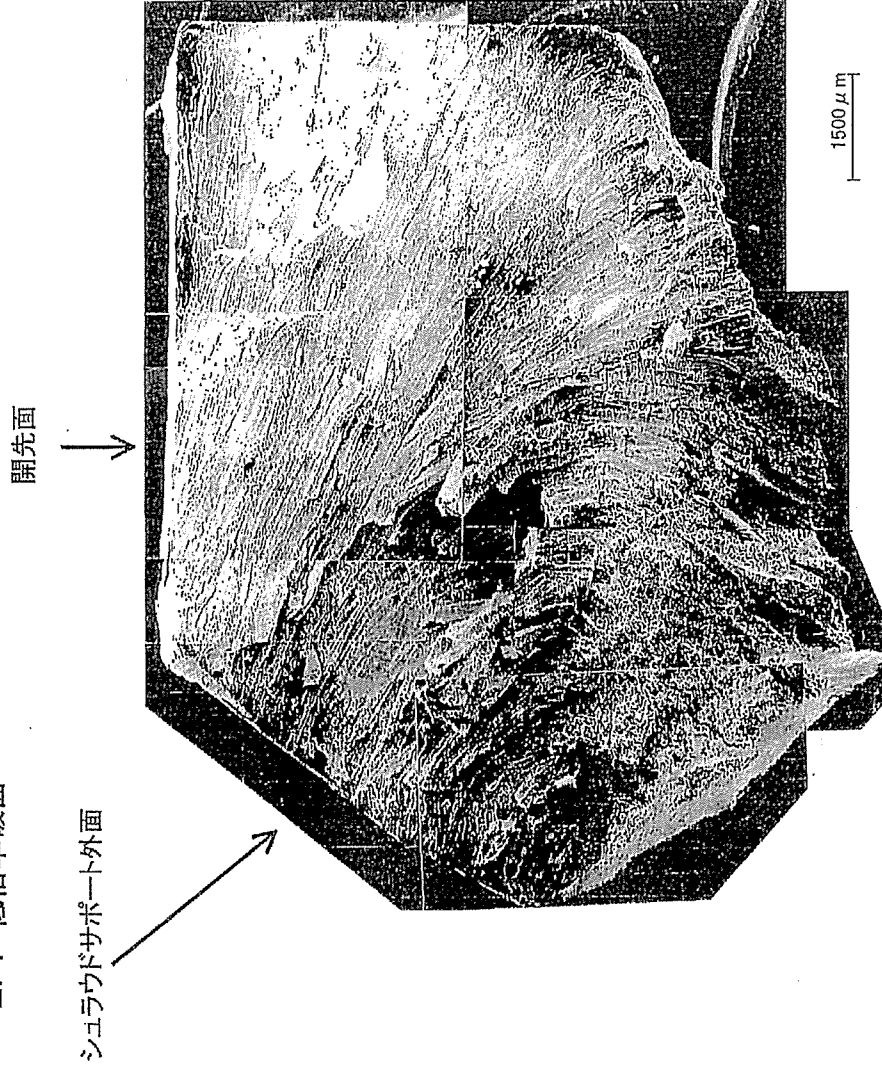
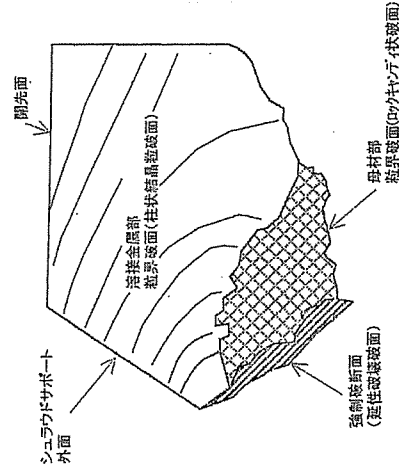
### 2.1 低倍率破面

- ・溶接金属部は、粒界破面(柱状結晶粒破面)である。
- ・母材部は、粒界破面(ロクキヤンディ状破面)である。
- ・強制破断部は、デインブルを伴う延性破壊破面である。

当該部は、建設時に金属試料（サンプル）を採取した後、溶接した部位と考えられ、破面観察の結果、溶接金属部で発生し、柱状結晶に沿って進展して母材部にも進展したものと考えられる。溶接金属部および母材部における割れはいずれも粒界破面（溶接金属部は柱状結晶破面、母材部はロックキャンディ状破面）であった。

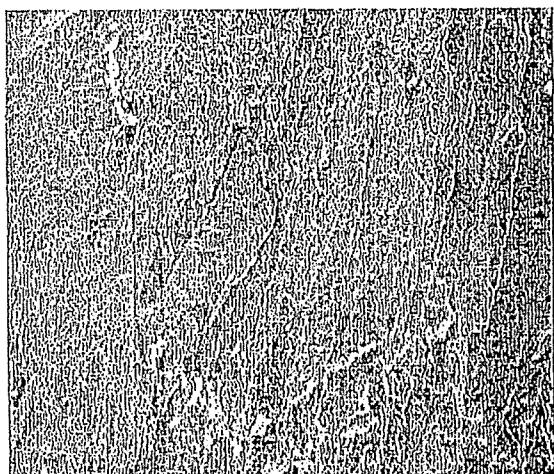
①溶接金屬部(その1):粒界破面(柱状結晶粒破面)

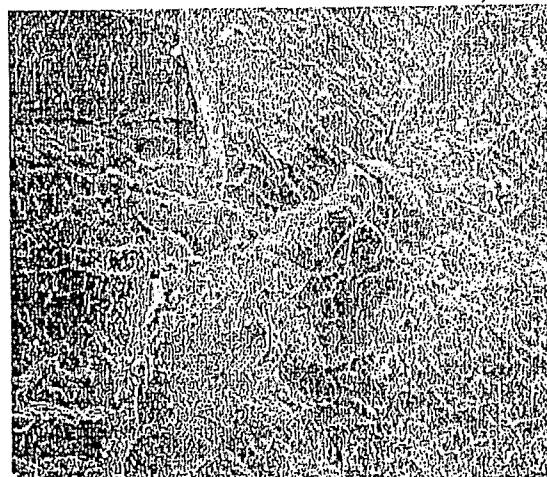
⑤溶解金属と母材境界部 粒界破面(柱状結晶粒破面及びブロックヤンデ破面)が認められる

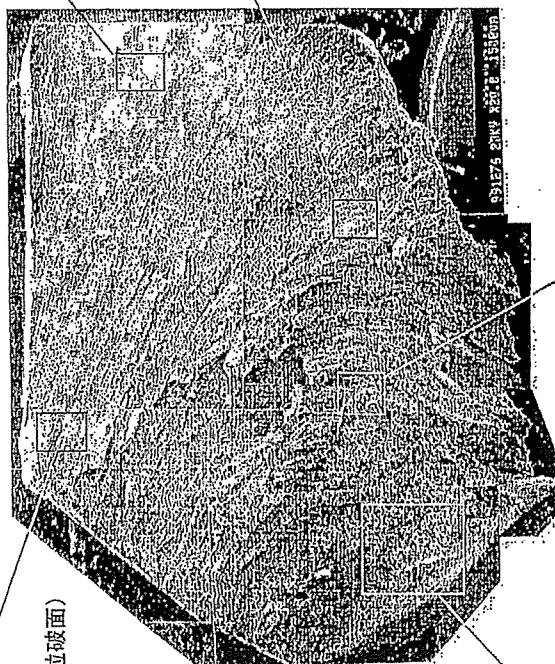
③溶接金屬部  
(その3)  
粒界破面  
(柱状結晶粒破面)

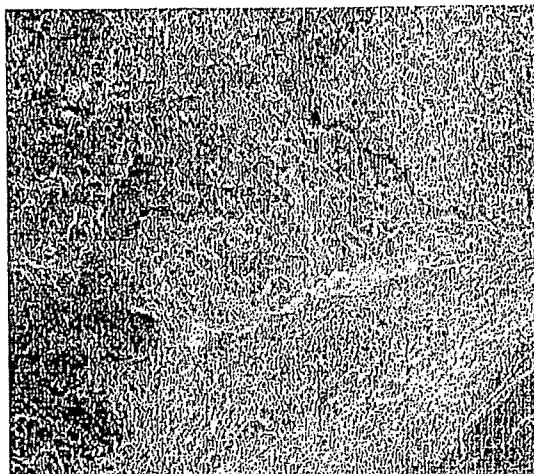
④母材部:粒界破面(ロッキンゲン状破面)  
(強制破断部にディンプル)

強制破断面 ← → 粒界破面(ロッキングイ状破面)

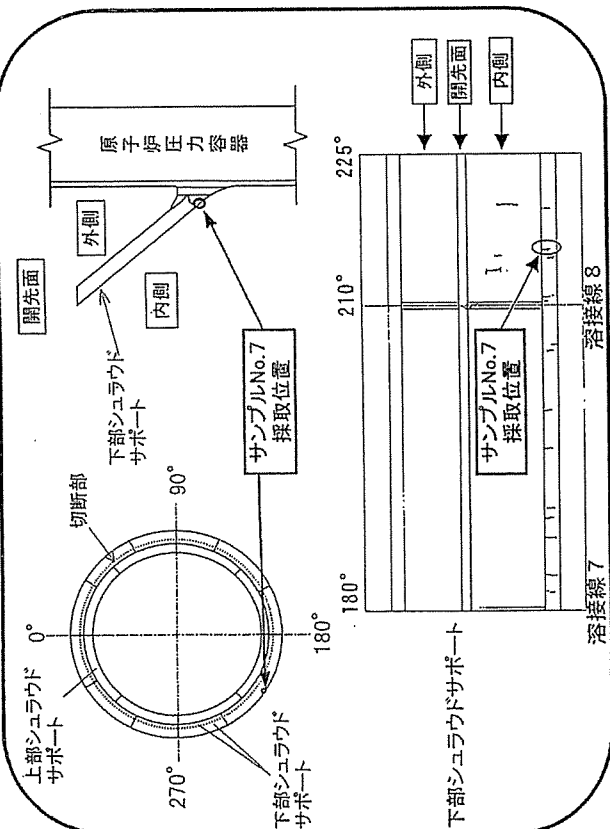
### 1. サンプル採取位置

特徴：下部シュラウドサポート部と原子炉圧力容器との取付溶接部の溶接金属部で複数に割れが認められた部位

(4) サンプルNo. 7 (シュラウドサポート取付溶接部215°) (添付3-4参照)

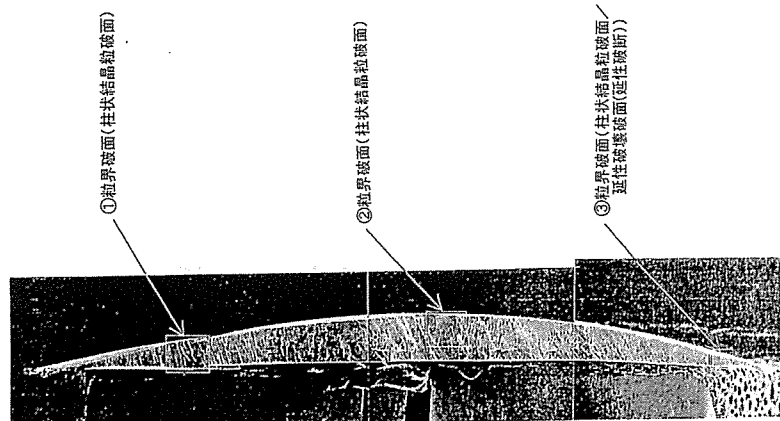
・破面観察(SEM)

①溶接金属部: 粒界破面(柱状結晶粒破面)

②溶接金属部: 粒界破面(柱状結晶粒破面)

溶接金属部は粒界破面（柱状結晶粒破面）で、結晶粒界（柱状結晶粒界）に沿って枝分かれしながら進展しているのが認められた。

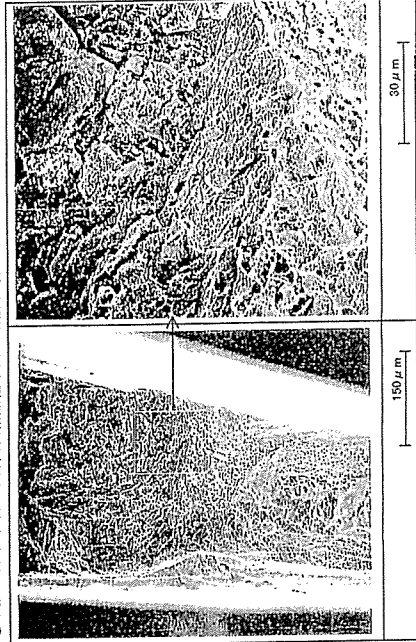
③溶接金属部: 粒界破面(柱状結晶粒破面/延性破壊破面(延性破断))

・溶接金属部は、粒界破面(柱状結晶粒破面)である。
