## 高浜発電所 3 号機の第12回定期検査開始について

高浜発電所 3 号機（加圧水型軽水炉；定格出力87.0万kW）は、平成12年 2 月16日から約 3 カ月の予定で第12回定期検査を実施する。

## 高浜発電所 3 号機の第12回定期検査に関する補足説明資料

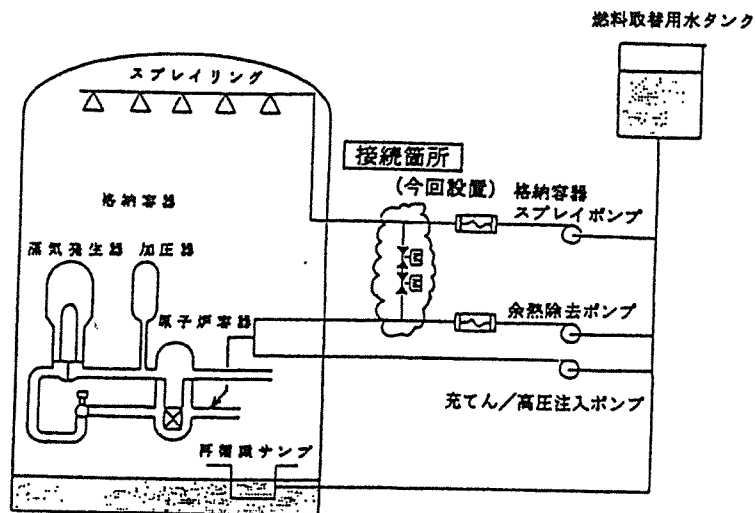
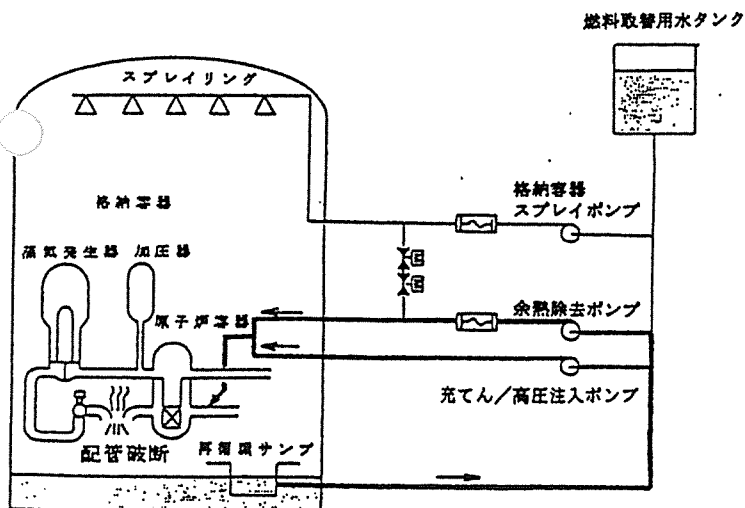
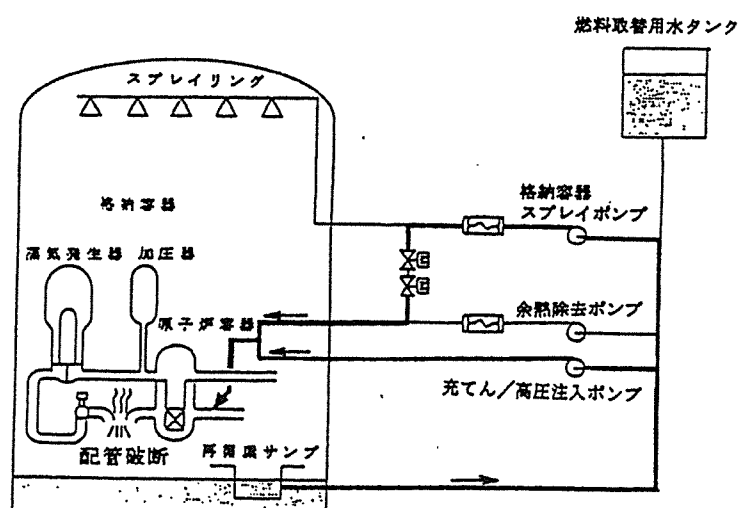
図-1 余熱除去系、格納容器スプレイ系配管  
接続工事概要図

非常用炉心冷却装置の正常作動時の炉心への  
冷却水の注水状態(長期冷却時)

アクシデントマネジメント時の炉心への  
冷却水の注水状態(長期冷却時)

### (3) 余熱除去系、格納容器スプレイ系配管接続工事 (図－1 参照)

アクシデントマネジメント対策(\*1)として、炉心損傷を防止するため、工学的安全注入系の再循環注入モード(\*2)による長期的な炉心冷却方式の多様化を想定し、格納容器スプレイポンプを用いた再循環も可能なように、余熱除去系と格納容器スプレイ系を接続する配管を設置する。

1次冷却材喪失事故時、工学的安全注入系により燃料取替用水タンクのホウ酸水を原子炉内に注入するが、燃料取替用水ピット水位が低下した際には、格納容器再循環サンプに溜まった冷却水を余熱除去ポンプ等により原子炉に再注入すること。

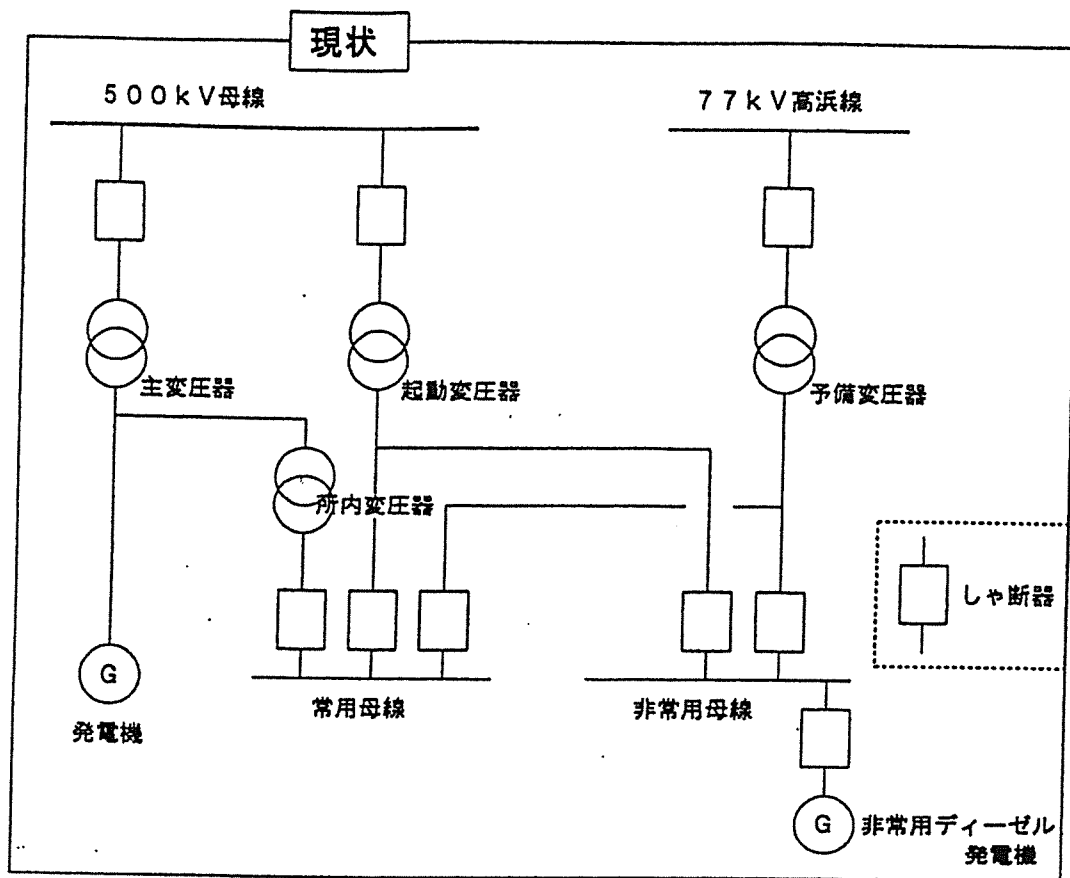
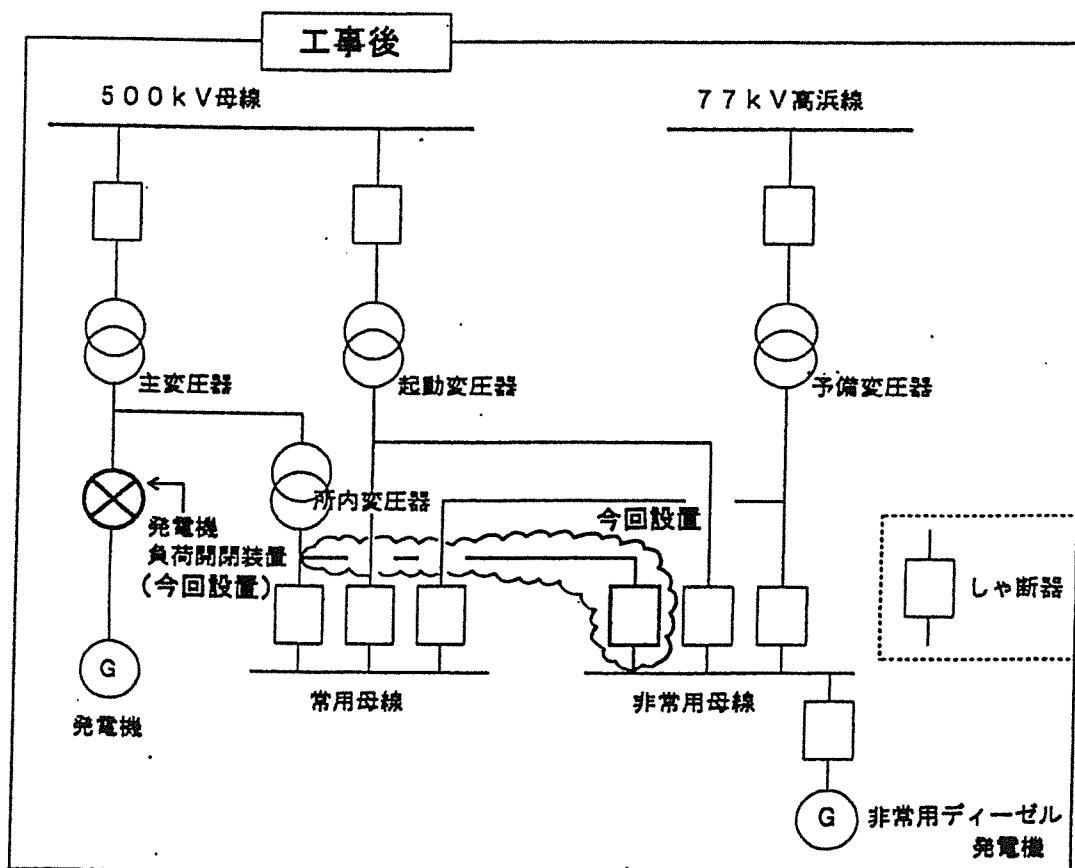
図-2 発電機負荷開閉装置設置工事図

※発電機停止中においては、起動変圧器等から所内電源を受電していたが、発電機負荷開閉装置を設置し主変圧器からの電気を所内変圧器を通じて受電可能とすることにより、所内電源確保の信頼性向上を図ります。

### (4) 発電機負荷開閉装置設置工事 (図－2 参照)

所内電源の信頼性向上対策として、発電機と主変圧器の間に、発電機負荷開閉装置を設置する。

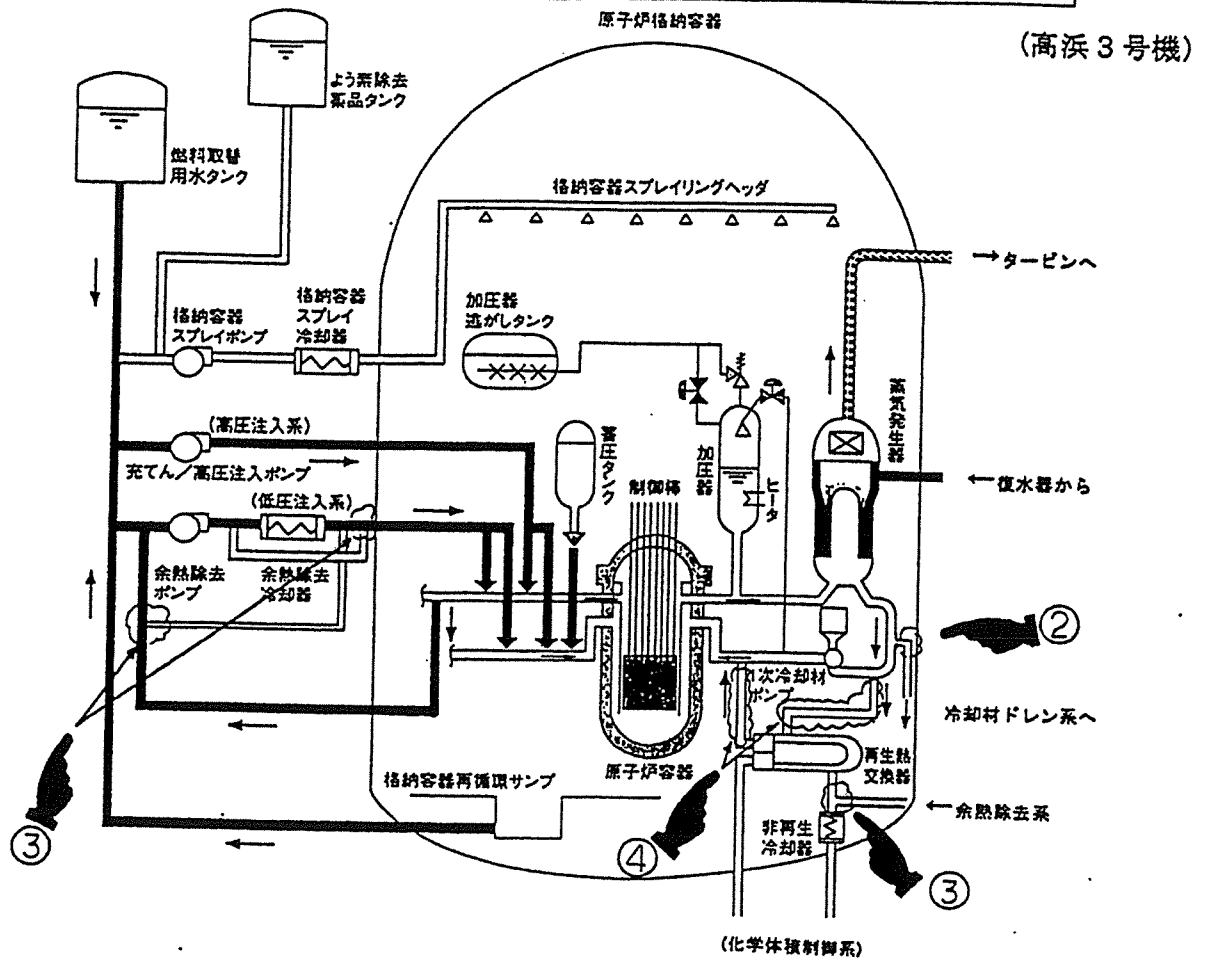
図-3 敦賀2号機 一次冷却水漏えい事故反映  
検査充実概要図

超音波探傷検査 (UT) 実施箇所

- ① 再生熱交換器の中間胴本体抽出水出口付近母材部 (第1、第2支持リング間 1箇所) および連絡管溶接部、連絡管エルボ母材部 (36箇所)
- ② 熱成層による温度境界面の変動を受けやすい箇所 (余剰抽出ライン他の溶接線、計2箇所)
- ③ フランス・シボー発電所熱疲労事象発生箇所と類似の箇所 (溶接線と母材、計39箇所)
- ④ 再生熱交換器と原子炉冷却材系統間の充てん及び抽出系配管の突き合わせ溶接部 (計10箇所)

### 3. 敦賀発電所 2 号機事故を踏まえた点検

高浜発電所 3 号機の再生熱交換器は、内筒を有する構造であるが、流動模擬試験に基づく応力評価や実機の胴変位測定により敦賀 2 号機と同様の損傷は発生しないことが確認されている。

中間胴本体抽出水出口付近母材部（第 1、2 支持リング間）、連絡管溶接部、及び連絡管エルボ母材部（37箇所）について、超音波探傷検査を実施し、健全性を確認する。

過去の高サイクル熱疲労による国内外の損傷事例を踏まえ、高温・低温水の合流による温度変動が生じる類似対象箇所（39箇所）を抽出し、健全性を確認する。また、熱成層による高サイクル熱疲労の事象を反映して、類似箇所（2 箇所）の点検を実施する。

設備の健全性に係る検査充実の観点から、第 3 種管のうち、格納容器内でプラント運転中に第 1 種管と同等の温度、圧力の 1 次冷却水が流れている再生熱交換器から化学体積制御系抽出系統および充てん系統の主冷却材管までの範囲（10箇所）について、超音波探傷検査を実施する。

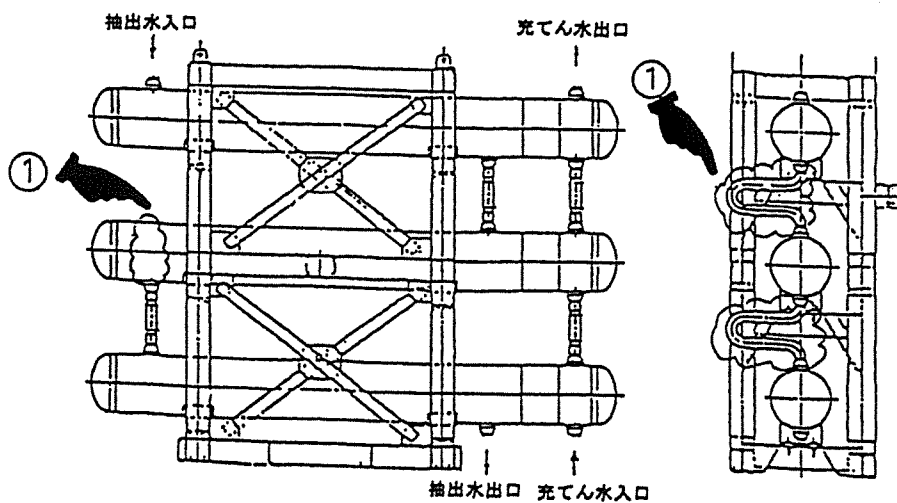
(高浜3号機の再生熱交換器は横型 (内筒付き) となっている。)

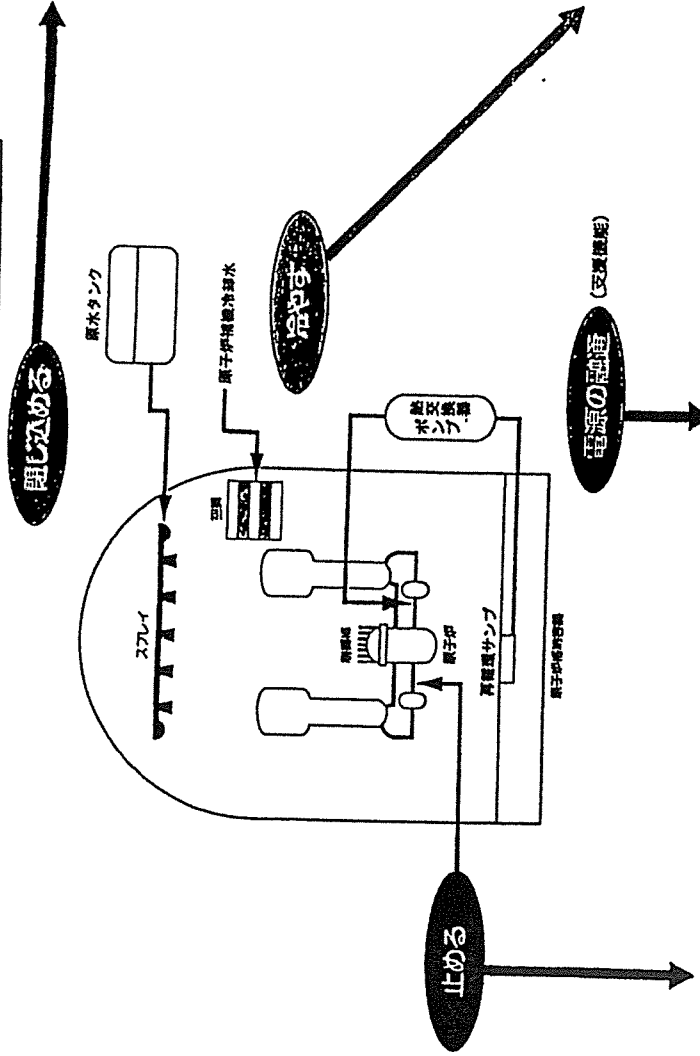
これまで原子力発電所の設計で考慮していた事故の範囲を大きく超え、炉心の損傷に至るような過酷事故（シビアアクシデント）に対し、現在の原子力発電所における設備の能力をフルに活用することで、シビアアクシデントの発生防止や仮に発生したとしてもその影響を緩和する方法をアクシデントマネジメントといい、具体的には以下のことを実施します。

●緊急2次系冷却の多様化

原子炉を停止した後、停止状態を安定に維持するため、原子炉の熱を蒸気発生器を通じて二次系により除去する必要があります。冷却水を駆動させます。二次系による冷却の信頼性を増すために、補助給水系に加えて、事故時に自動停止されていた主給水系を手動で再起動させて、緊急2次系冷却の多様化を図ります。

ECCSは事故時に外部のほうの水を蓄えたタンクから注水し、タンクの水がなくなると再循環タンクに溜まった水（配管破断時などに流出した一次冷却材およびECCSにより注水され破断箇所から流出したECCS水）をECCSにより循環させて炉心を冷却します。その循環する運転への切替えができなかった場合に備えて、新たに蒸気発生器スプレイポンプと蒸気発生器スプレイポンプを設け炉心への注水を継続します。

格納容器内の圧力が上昇して破損することを防止するため、非常用格納容器冷却系の機能喪失時、原子炉補機冷却水を空圧器へ通水するとともに、常用格納容器空圧器系のダクトに開放機構を設け、自然対流による格納容器内の除熱を行い、高温蒸気を冷やし減圧します。

格納容器内の圧力が上昇して破損することを防止するため、非常用格納容器冷却系の機能喪失時、原水タンクの水を格納容器スプレイから格納容器内に注水できるように配管を設け、除熱を行います。

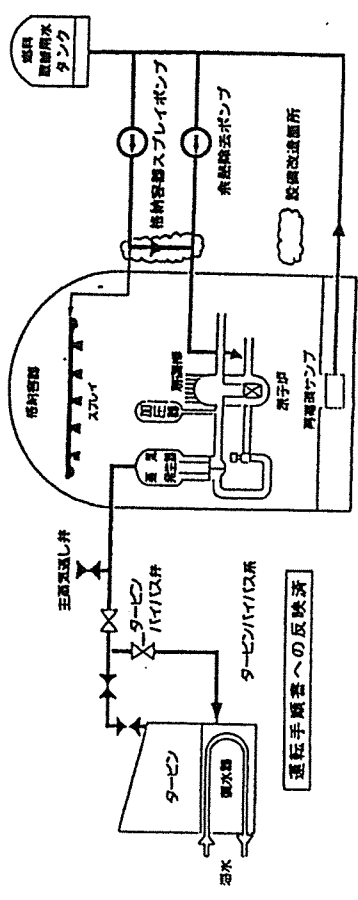
●代替再循環による注水継続

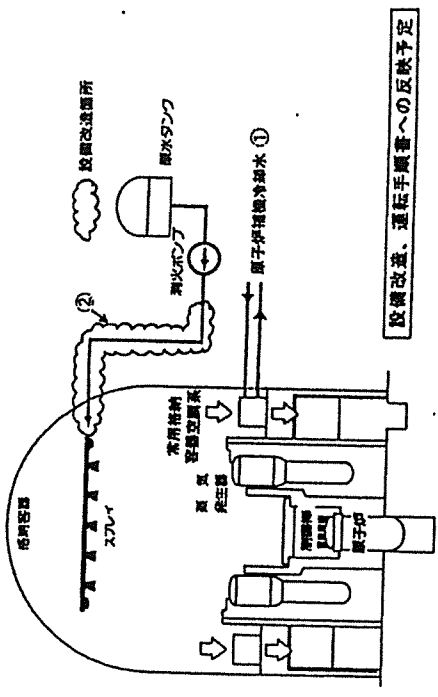
●格納容器内自然対流冷却①

●格納容器内注水②
