## 大飯1号機の定期検査状況について (燃料取出作業の一時中断について)

大飯発電所1号機（加圧水型軽水炉；定格出力117.5万kW）は、平成12年7月31日から第16回定期検査を開始し、8月11日から原子炉内にある燃料集合体（全193体）の取り出し作業を実施中のところ、8月13日10時50分頃、126体目の燃料取り出し作業として、燃料取替クレーンの燃料つかみ装置を燃料集合体の上部に下降させたところ、燃料つかみ装置が通常より約5cm高い位置で燃料集合体上部ノズルに結合したことを示す表示灯が点灯し、燃料つかみ装置が動かない状況となった。このため、水中カメラにて燃料集合体上部を確認したところ、燃料つかみ装置の一部が正常の位置からズレ、燃料集合体と干渉していることが確認された。

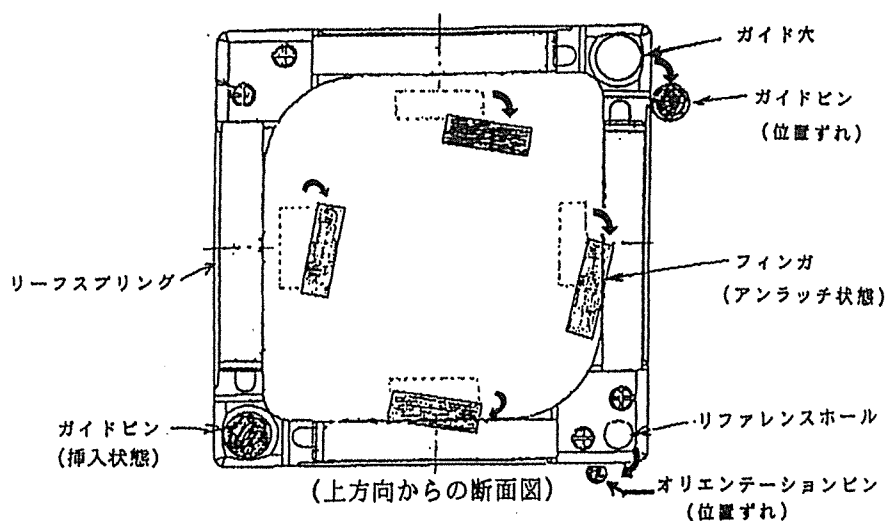
# 状 況 図

- ・燃料つかみ装置にあるガイドピン2本のうち、1本が燃料集合体上部ノズルのガイド穴に挿入されず、外側に外れている
- ・燃料つかみ装置のグripperフィンガー（つかみフック）の突起部2ヶ所が燃料集合体の板バネ（リーフスプリング）の下に入り込んでいる

→ ずれ方向  
 [ ] 正規のグリップ位置を示す

このため、燃料取替クレーンの操作とともに専用の特殊工具を製作し、ガイド穴から外れているガイドピンを引き上げ、燃料集合体の板バネと干渉しているつかみフックを取外す作業を行なった結果、本日9時25分、燃料集合体と燃料つかみ装置の干渉はなくなり、正常な状態に復旧した。

今回の燃料取り出し作業の状況を調査した結果、作業は、定められた手順を遵守して実施されており、原因としては、燃料つかみ装置のガイドピンが燃料集合体上部ノズル位置からわずかにズレた状態で下降したことが考えられることから、今後、装置の先端部を監視できるよう水中カメラを設置し、位置の確認を確実にを行うよう改善することとした。
