美浜発電所3号機の原子炉起動と調整運転開始について  
(第19回定期検査)

美浜発電所3号機(加圧水型軽水炉;定格出力82.6万kW)は、平成14年1月5日から第19回定期検査を実施していたが、3月11日に原子炉を起動し、翌12日、臨界となる予定である。

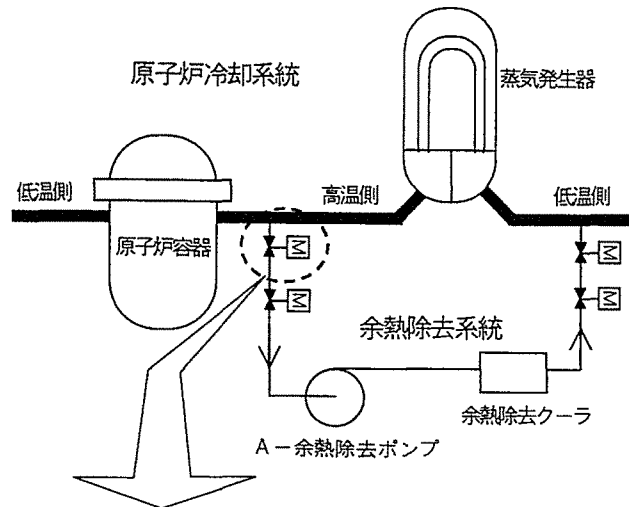
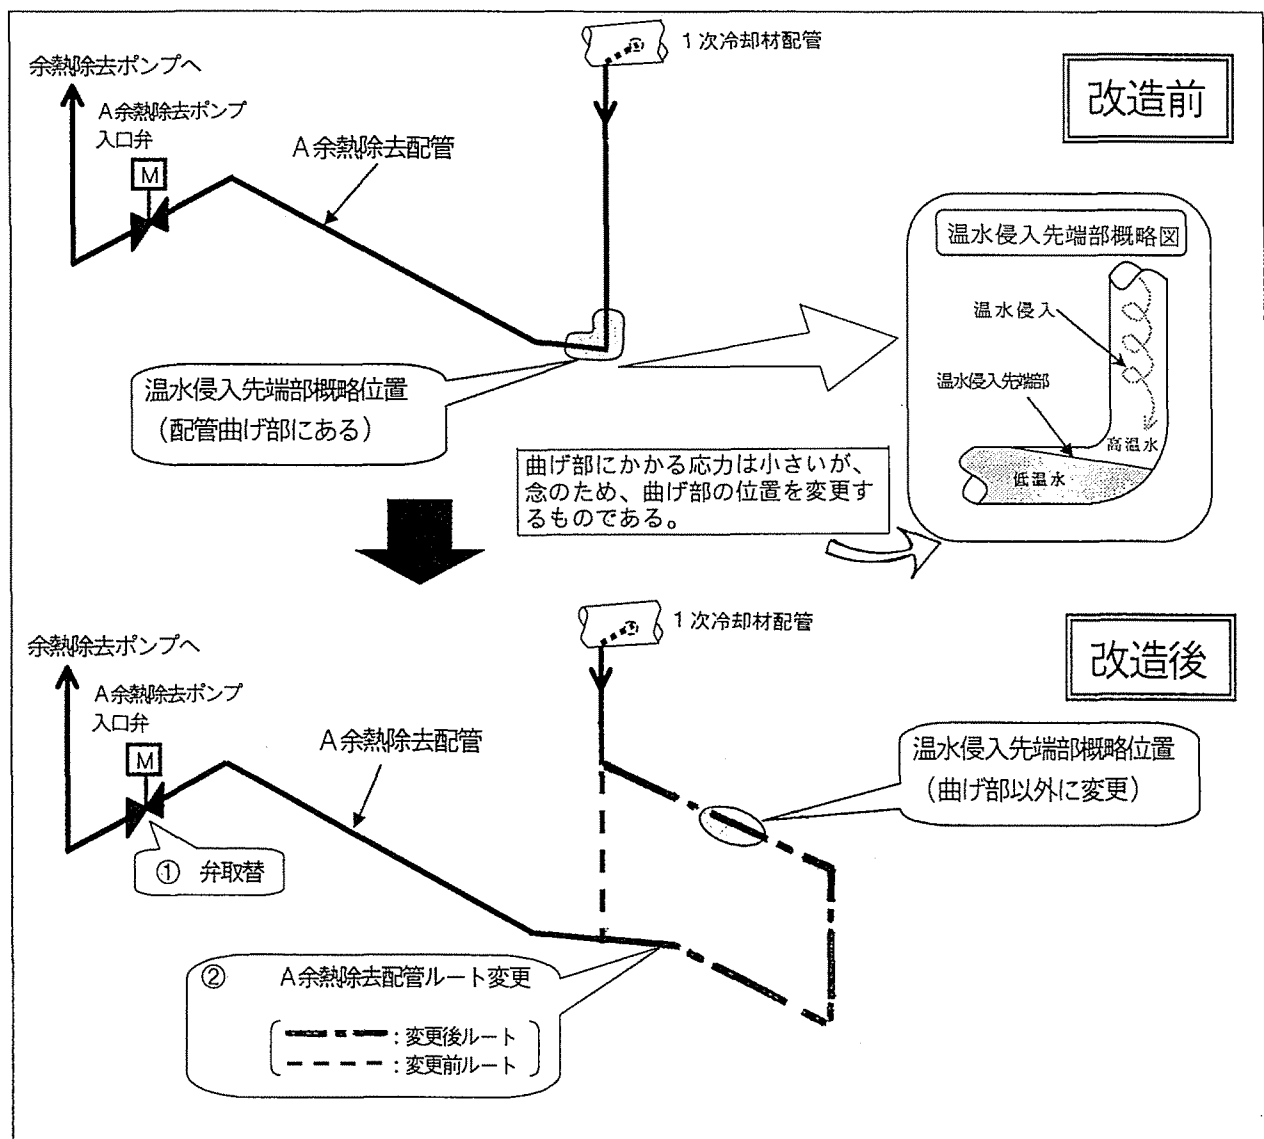
図-5 余熱除去ポンプ入口弁取替および配管改造工事

信頼性確保の観点から、A-余熱除去ポンプ入口弁を取り替える。また、原子炉冷却系統からの温水侵入の先端部が配管曲げ部にあることから、長期的な設備の信頼性確保に万全を期すために、念のため、弁の取替えに併せて配管の布設ルートを変更する。

A余熱除去ポンプ入口弁を信頼性確保の観点から取替えた。また、これに併せて、同弁までの配管の敷設ルートを信頼性向上の観点から、変更した。
