### 三方湖の水草（ヒシ） 繁茂状況のモニタリング

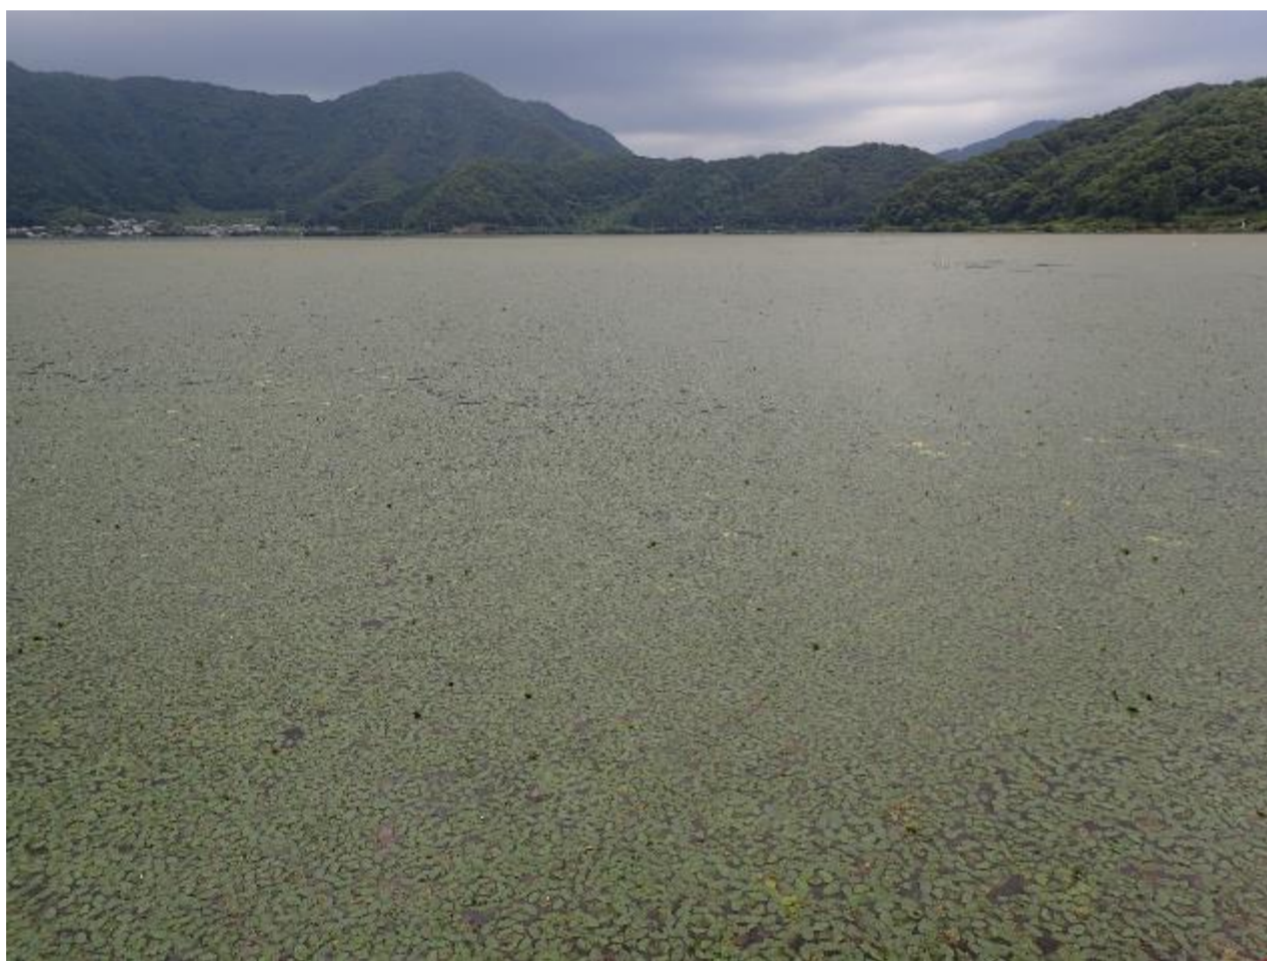
三方湖の水面を覆うヒシ

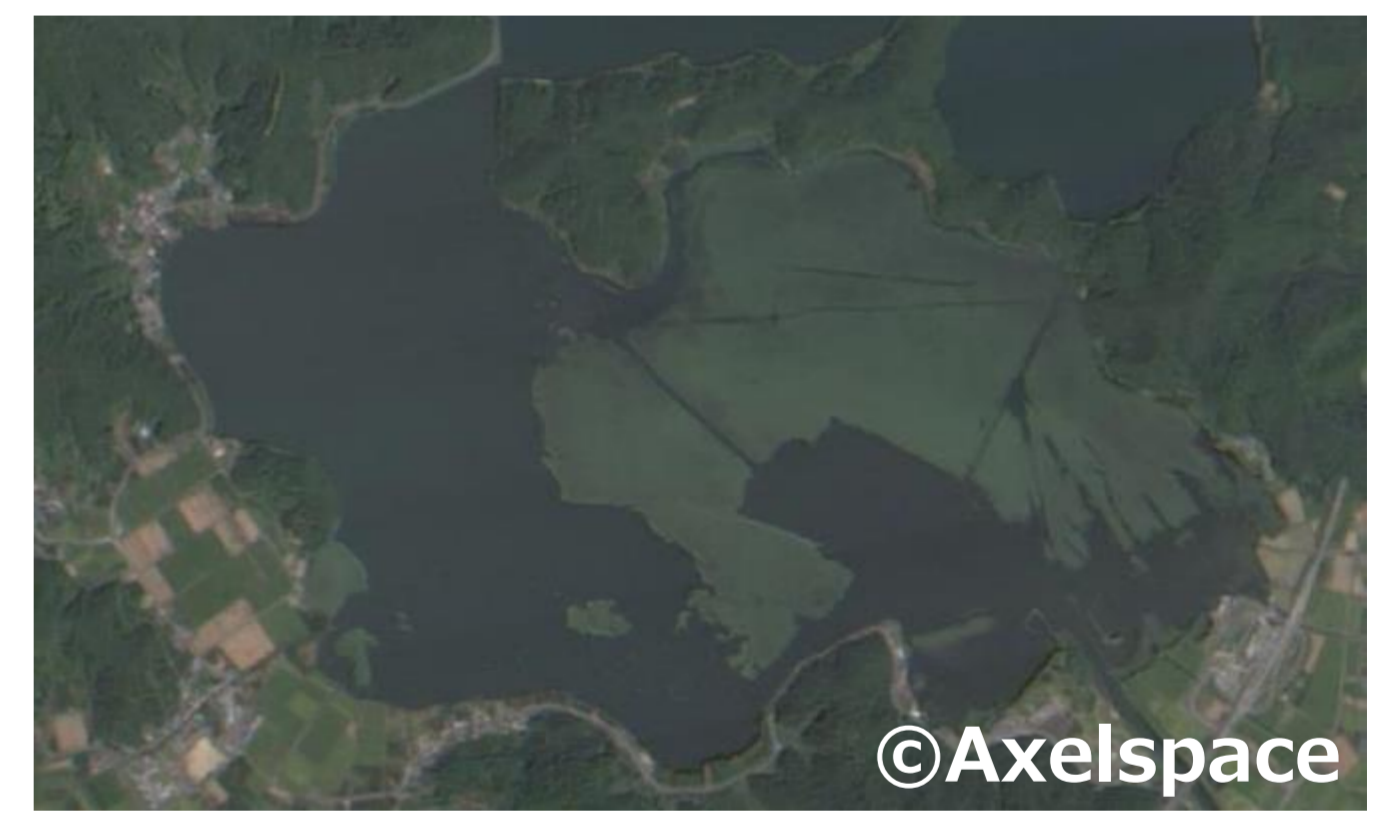
2021.8.28 撮影

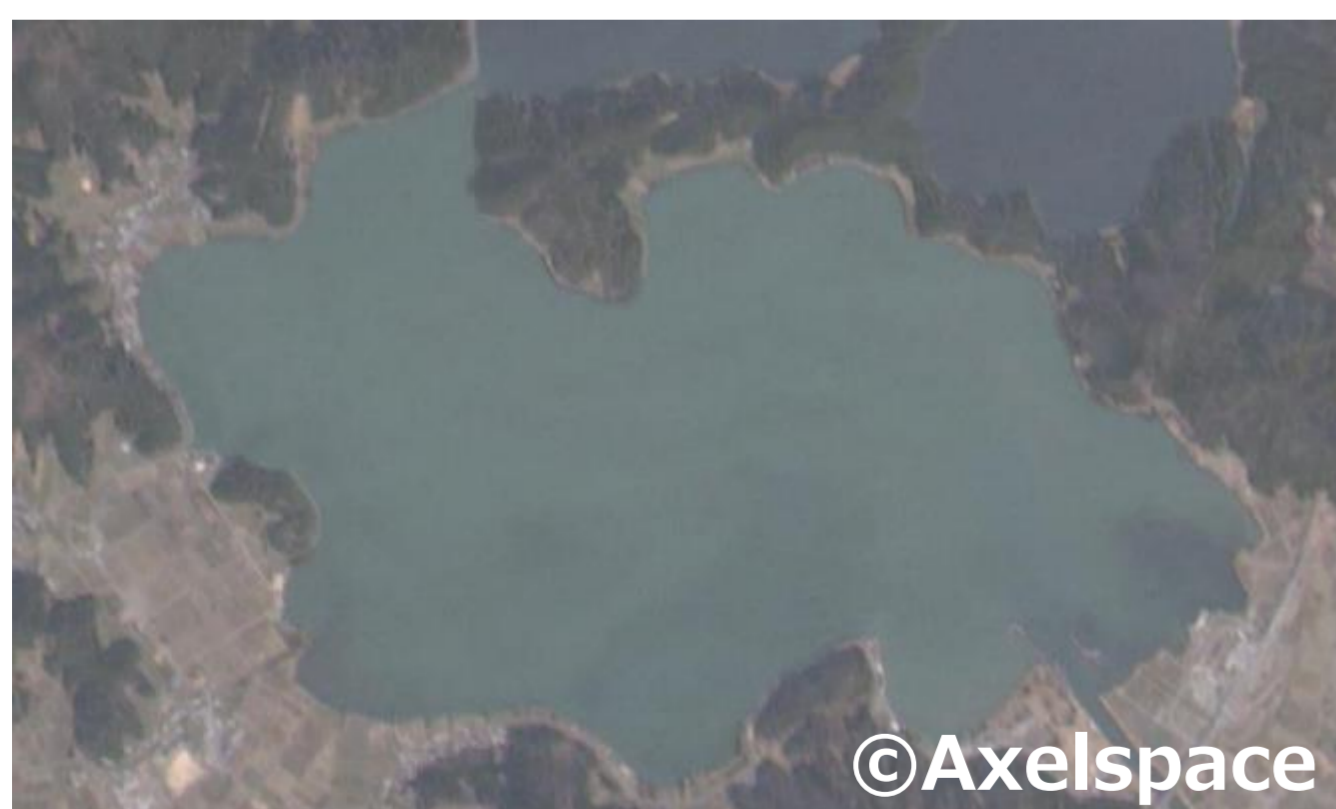
2022.3.11 撮影

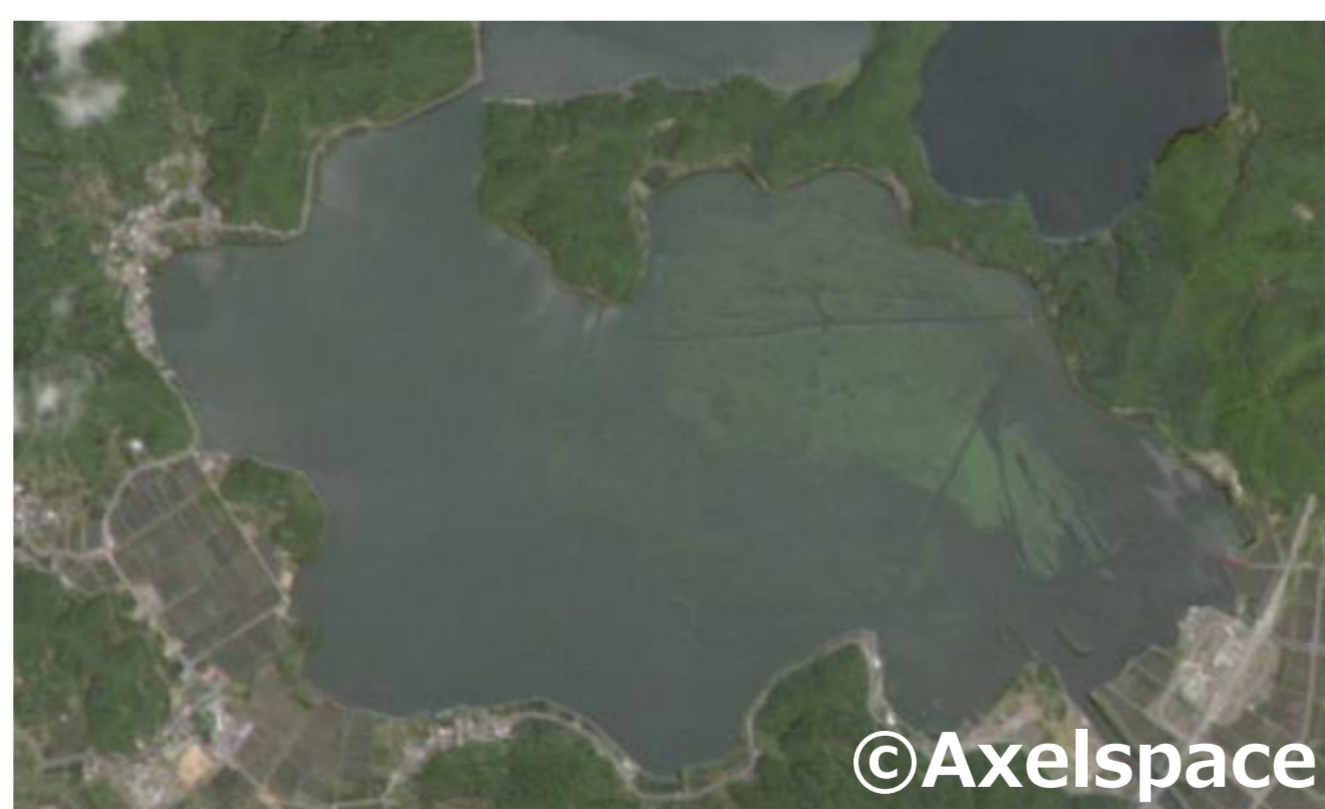
2022.6.9 撮影
