みんなで川に行ってみよう！

足羽川(板垣)のすこやかさ調査結果

8月29日(土)
9:00~11:00

足羽川
板垣橋下流域

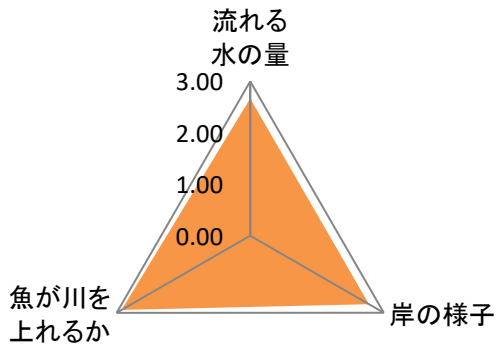
自然な姿

指標	R2	R1	H30	H29	H28	H27
流れる水の量	2.67	未実施	2.12	2.63	2.33	2.73
岸の様子	2.67		2.53	2.19	2.33	2.55
魚が川を上げるか	2.89		2.71	2.53	2.67	2.10

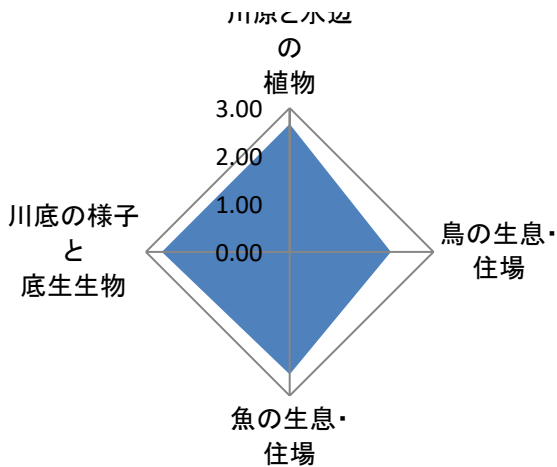
ゆたかな生きもの

指標	R2	R1	H30	H29	H28	H27
川原と水辺の植物	2.67	未実施	2.59	2.00	3.00	3.00
鳥の生息・住場	2.11		2.53	1.86	2.33	2.10
魚の生息・住場	2.56		2.35	2.00	2.33	3.00
川底の様子と底生生物	2.67		2.47	2.00	2.33	2.40

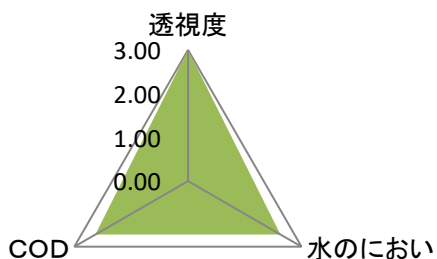
水のきれいさ

指標	R2	R1	H30	H29	H28	H27
透視度	3.00	未実施	2.82	2.77	2.33	3.00
水のにおい	2.44		2.24	2.19	2.33	2.10
COD ※	2.44		1.59	1.31	1.33	1.00

※水の汚れを示す代表的な指標。
水の汚れ(有機物)を薬品で化学反応させるときに消費される酸素の量。

8月も終わりというのに、灼熱の太陽が照り付ける猛暑日となった。調査日の8月29日午前10時の足羽川（福井市板垣橋右岸）では、気温32℃、水温は27℃と川に入るには申し分のない日となった。7月の長雨で洗い流されたのか、透視度・CODとも例年よりよい数値が得られた。生きもの調査では、多くの水生生物を捕まえることができた。流れのある川では普段見られないキタノメダカをはじめ、ヌマチチブ・アジメドジョウ・シマヨシノボリ・カジカ・シジミなど、多様な生き物を観察し、足羽川の豊かさを実感していた。

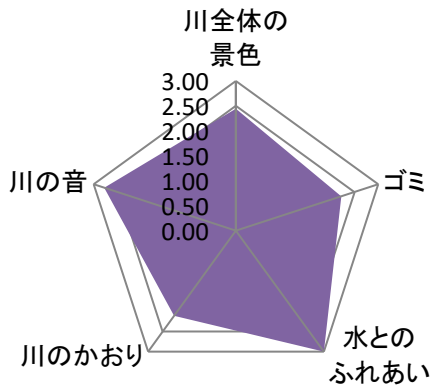
快適な水辺

指標	R2	R1	H30	H29	H28	H27
川全体の景色	2.44	未実施	2.06	1.50	1.67	2.27
ごみ	2.22		1.47	1.88	2.00	2.45
水とのふれあい	3.00		2.71	2.38	2.33	2.45
川のかおり	2.11		2.12	2.07	2.00	2.36
川の音	2.78		2.71	2.29	3.00	2.81

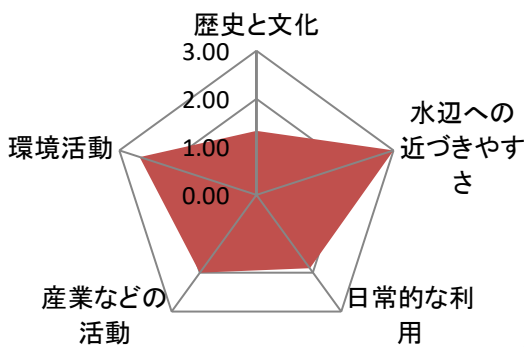
地域とのつながり

指標	R2	R1	H30	H29	H28	H27
歴史と文化	1.33	未実施	2.06	1.20	1.33	2.10
水辺への近づきやすさ	3.00		2.76	3.00	2.50	2.64
日常的な利用	1.89		2.82	2.20	2.00	2.55
産業などの活動	2.00		1.94	1.80	1.67	2.27
環境活動	2.56		2.41	2.20	2.33	2.27
